「6.1-4 実システムにおける総合的な信頼性検証」 (公開)

平成26年9月3日

東京電力株式会社
 本庄 昇一

6.1-4 実システムにおける総合的な信頼性検証

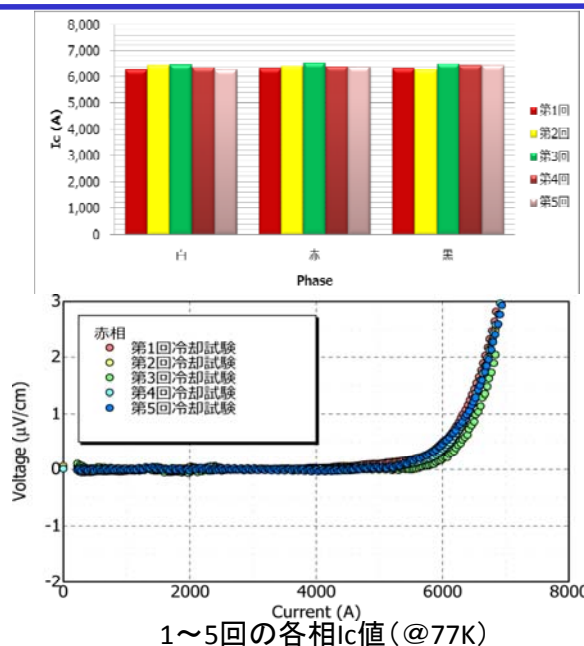
主要成果 【1】系統連系前後の臨界電流特性

臨界電流値の性能劣化無しを確認。

■その他試験(C・tan δ 測定、部分放電試験、ケーブルコア移動X線撮影)においても劣化・異常は見られず、運転後のケーブル健全性を確認。

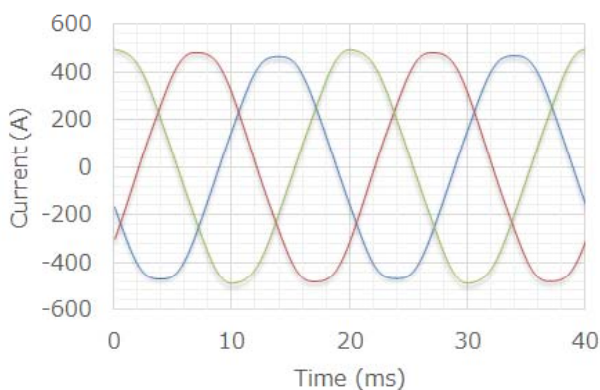
シールド電流波形

- シールド層三相短絡部にロゴスキーコイルを取り付け、波形を計測
- シールド電流の誘導率の実測は88%
→ケーブル内磁界分布や不平衡電流を考慮した解析に概ね一致

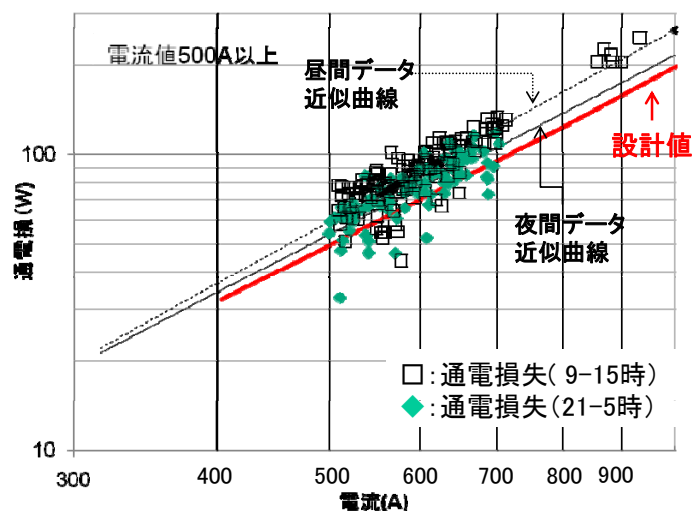
通電損の電流依存性(2012/12~2013/1)

- ・通電損の夜間データは設計値とほぼ一致。
- ・昼間データは、日射の影響により設計値より増加。 →日射影響対策へ反映

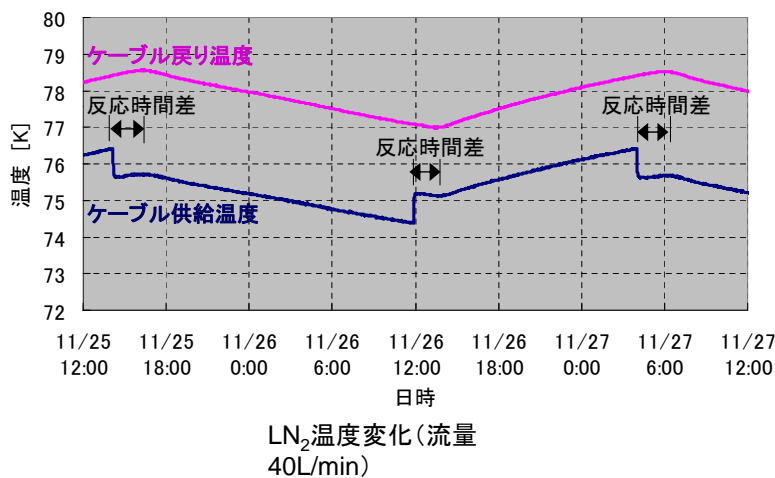
ケーブル各部冷却反応時間差 (@40L/min)

- 端末A内冷媒は温度反応時間にほとんど寄与せず。逆に端末Bはほぼ全量が寄与。
- ケーブル部は流量から計算した反応時間より若干の遅れあり。

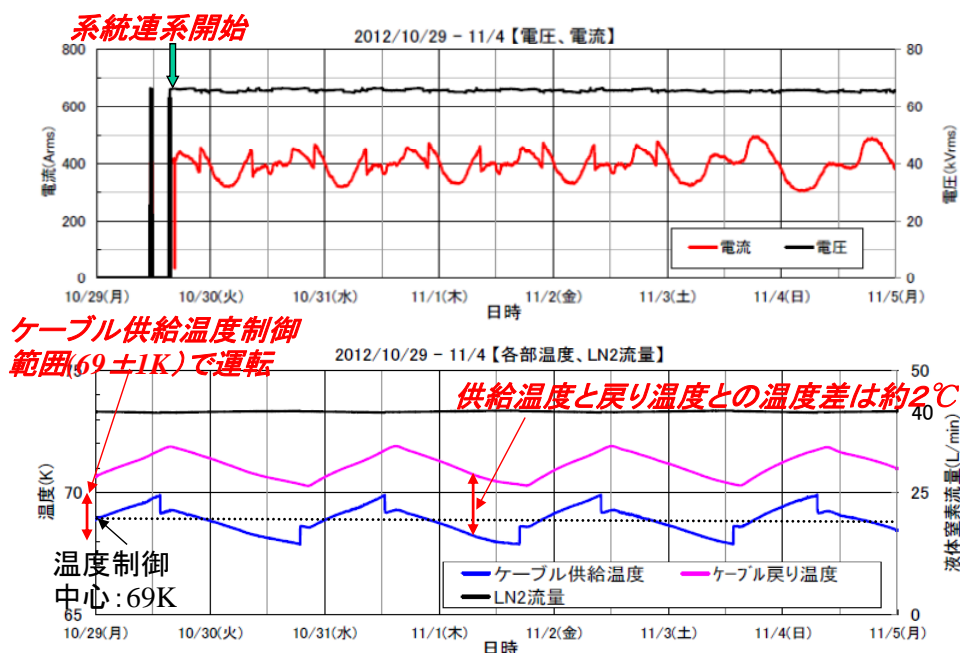
■システム連系接続後も温度差一定に維持されており、安定運転を確認。

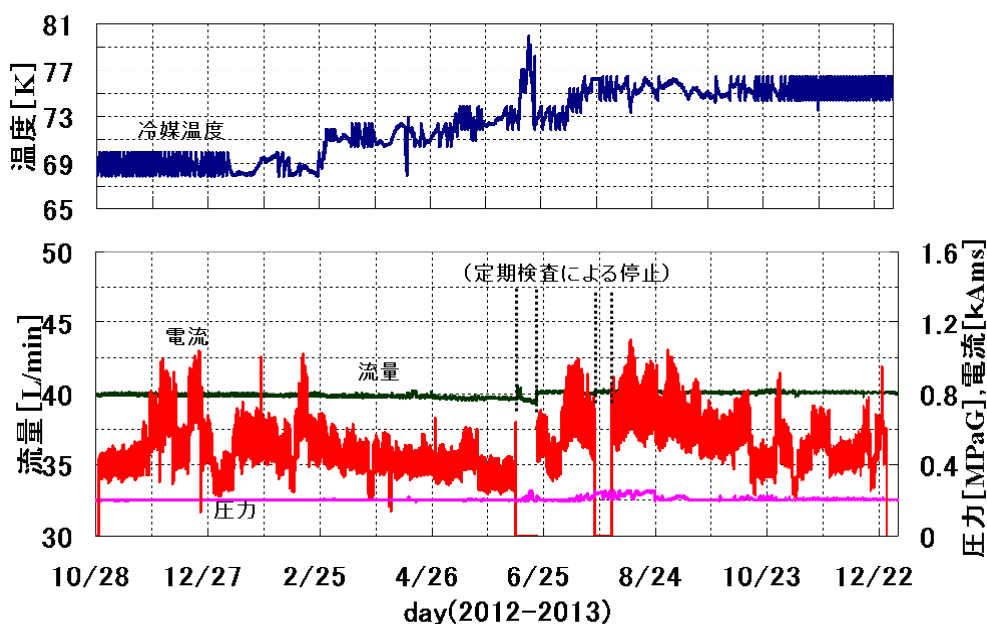
■運転温度変更: 最高77Kまで運転温度を変更し、冷凍機冷却能力、LN₂ 圧力上昇等の変動要因に対する安定運転維持を確認。

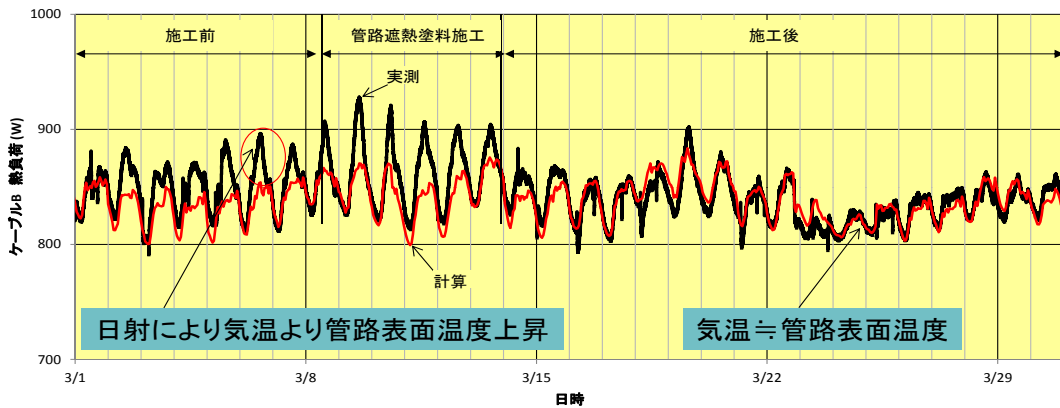
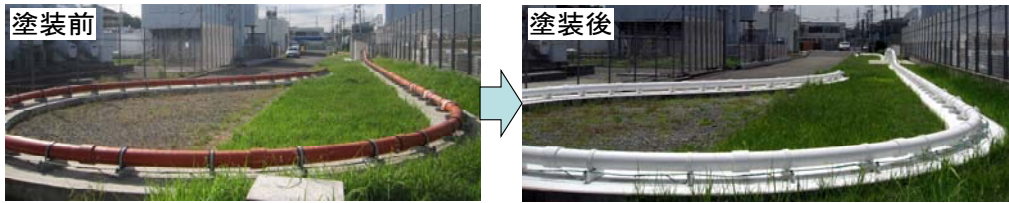
■ 塗装前は昼間に急激な温度上昇があったが、塗装後は温度上昇が抑制され、計算でよくシュミレートできることを確認。

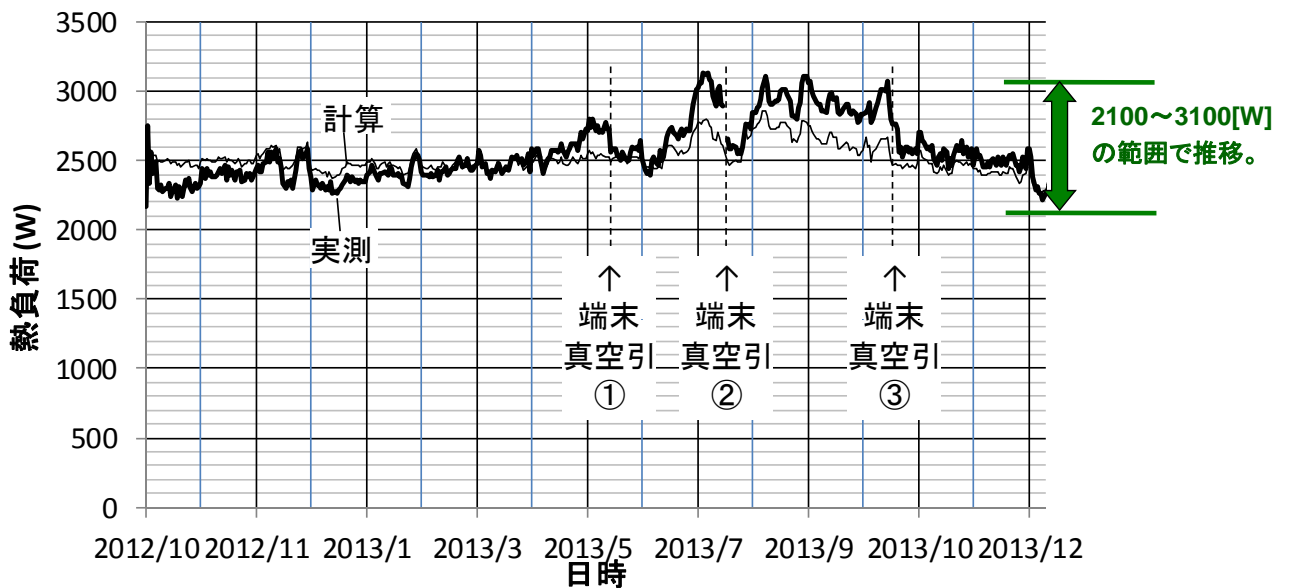
■ 5月以降、計算値に対し実測値の熱負荷増加を確認。

→ 真空引きによる改善効果が確認された為、真空度維持が課題であると判明。

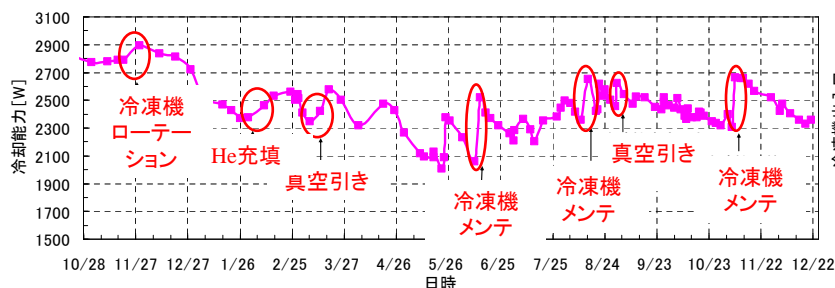
冷却能力推移

冷却能力は実システム運転開始から一ヶ月経過後、徐々に性能低下。

■対策1:「定期的な冷凍機真空引き」

効果:30~100 [W/台]

対策2:「冷媒He充填」

効果:40 [W/台]

対策3:「冷凍機メンテナンス(基準:8000[h]毎)」

効果:100~400 [W/台]

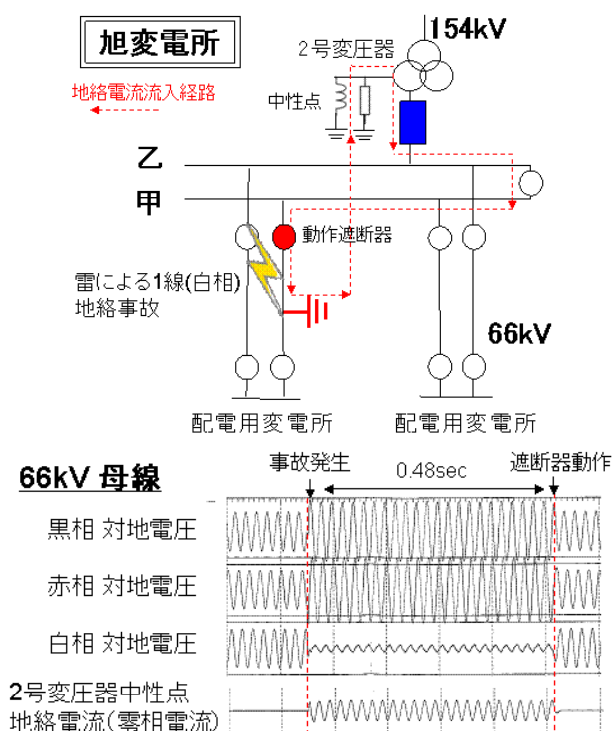
項目	内容
発生日時	H25年8月12日 19:36:38
事故箇所	66 kV 架空送電線 白相
事故内容	雷による1線地絡事故
事故時間	0.48 秒(24 サイクル)
動作遮断器	旭(変)66 kV送電線 遮断器 (10 秒後、再閉路成功)
対地電圧 (事故前→事故時)	黒:38.1 kV → 54.5 kV 赤:38.1 kV → 64.6 kV 白:38.1 kV → 7.2 kV
相間電圧	変化なし(66 kV)
地絡電流	415 A
負荷電流	約1000 A(各相)

- 健全相対地電圧の上昇、地絡電流流入を経験。
- ・超電導ケーブルの運転は安定を維持。
- 残存性能試験においても健全性を確認。
