太陽光発電システムの設計・施工ガイドライン 2023 年版

傾斜地における地盤侵食に関する実測調査結果

2023 年 4 月 28 日

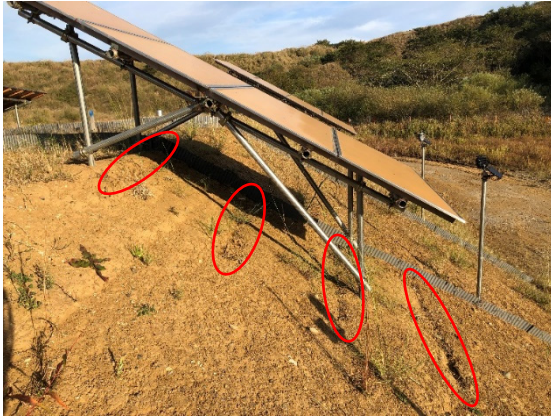
図 5-5 30 度裸地 架台（長辺傾き 3 度）

30 度傾斜に設置した模擬 PV からの雨だれは片側に集中することなく、モジュール長辺端部より線上に落下した土壌侵食跡が裸地ではみられたが、植生工においては確認できるほどの土壌侵食は見られなかった（図 5-5、図 5-6 参照）。また、30 度傾斜裸地の水下側モジュールの雨だれ位置の土壌侵食は最大侵食深さ 40mm と顕著であった（図 5-7 参照）。これは水上側にあるモジュール表面からの雨だれがモジュール間の隙間ごとですべて落下せず、水下側のモジュールを伝って落下しているためと考えられる。

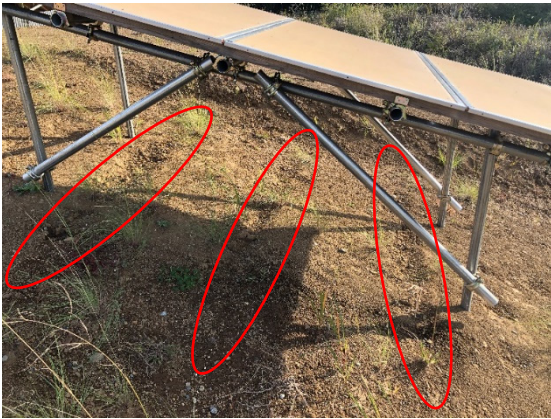
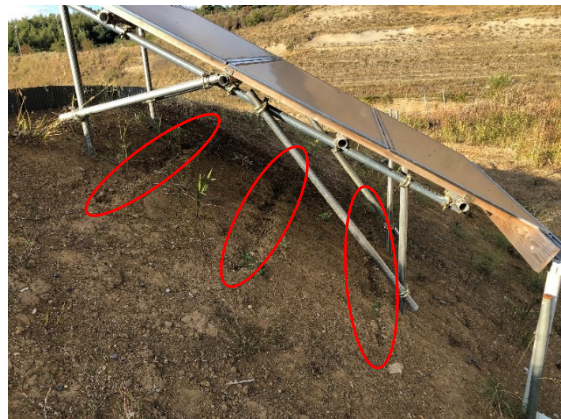
図 5-8 水路付き架台（左：15 度傾斜、右：30 度傾斜）

水路付き模擬 PV の水下側モジュールの雨だれによる土壌侵食は、水路によって予防されていたが、その他の水路がないモジュール間の隙間からの雨だれが発生する位置には土壌侵食が生じていた。今後の土壌侵食の進行を観察する必要があるものの侵食の程度は軽微であった。また、水路付き模擬 PV はモジュール長辺方向に勾配をつけていなかったため、モジュール長辺端部より線上に落下した土壌侵食跡になったと思われる（図 5-8 参照）。
