太陽光発電システムの設計・施工ガイドライン 2023 年版

太陽光発電システム用架台の耐風性能試験

(一部杭基礎支持力が不足している場合)

太陽光発電用架台の耐風性能試験（一部杭基礎支持力が不足している場合）

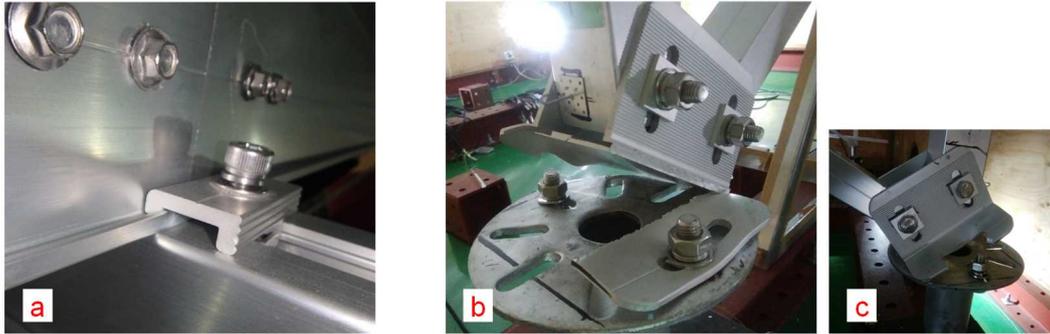
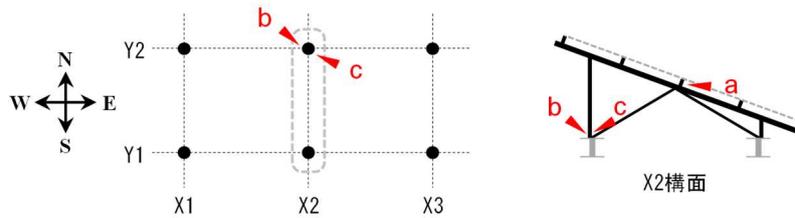
図 3-1 耐風圧実験における太陽光発電用架台の破壊状況 (全基礎固定支持条件)

図 3-1 に、全基礎固定支持条件における架台の破壊性状を示す。全基礎固定支持条件では、1250Pa において梁と支柱接合部に滑りが発生し、1800Pa において太陽電池モジュール受け材押え金具の緩みが見られ、最終的には 2600Pa において中央北側の基礎締結金具でボルトの端ぬけ破壊および基礎板の破断が発生した。なお、同時点でパネル受け材中央が曲げ降伏していたと推測される。全基礎固定支持条件における終局荷重 2600Pa は、設計荷重 1334Pa に対して 2 倍の余裕度を有することが示された。

パネル受け材押え金具の緩み (1800 Pa)

基礎締結金具の破損 (2600 Pa)

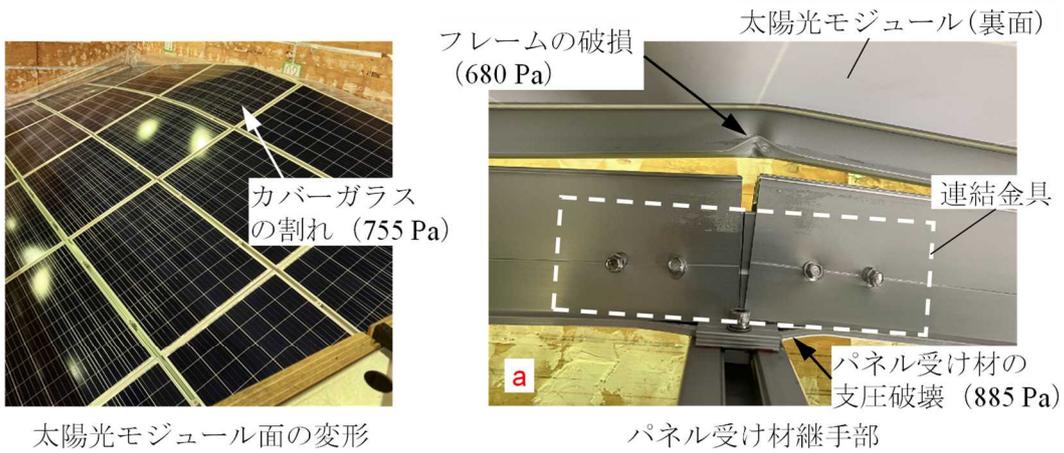
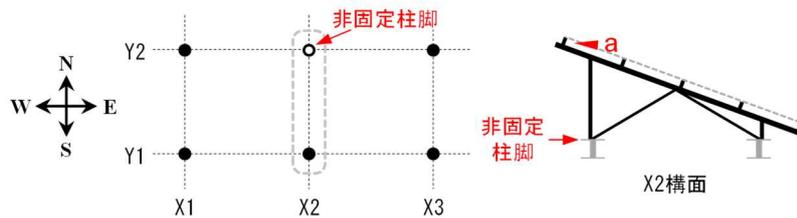
図 3-2 耐風圧実験における太陽光発電用架台の破壊状況 (一部基礎非固定支持条件)

図 3-2 に、一部基礎非固定支持条件における架台の破壊性状を示す。北側中央の柱脚が浮き上がり、太陽電池モジュール面が大きく歪曲した。680Pa で非固定支持柱脚直上に配した北側中央の太陽電池モジュールフレームが座屈し、755Pa で同太陽電池モジュールのカバーガラスが破損した。その後も加圧し続けると、885Pa で最も北側に配したパネル受け材中央の連結部で太陽電池モジュール受け材が支圧破壊し、その後の繰り返し载荷で一つ南側の受け材押え金具が破損し落下した。架台の破壊荷重は 680Pa と判断でき、設計荷重 1334Pa に大きく満たなかった。

一部基礎浮き上がり時に太陽電池モジュール受け材が抵抗して東西に隣接する南北架構まで応力を伝達するには、太陽電池モジュール受け材の曲げ剛性は低すぎることを示唆される。また、一部非固定支持条件においては、パネル受け材中央の連結部の固定度の低さが原因で、北側中央柱脚が浮き上がった際に中央の連結部で太陽電池モジュール受け材が折れ曲がるような変形が生じた(図 3-2 右)。その結果、折れ曲がり部直上に配したモジュールのフレームが座屈し、その後のカバーガラスの破損を誘発したと考えられる。文献²⁾においても指摘されているが、太陽光発電用架台では、接合部および継手部の破損で耐風圧性能が決定される傾向にあることが、本試験でも明らかとなった。

太陽光モジュール面の変形

パネル受け材継手部

以上より、太陽光発電用架台において一部の杭で支持力が不足した場合は、負圧下の設計荷重に対して 2 倍の安全率を見込んでいたとしても、主に東西方向への架構の曲げ剛性の低さから、想定する耐風圧性能の保証が困難である可能性が示された。対処法として、第一に全ての杭基礎における設計支持力の確保が考えられるが、杭支持力の検査は実務上大きな労力を伴う。架台側の対処法として、東西方向の部材の曲げ剛性の向上や弱点となる可能性の高い接合部の補強、あるいは斜材を配して積極的に架台の浮き上がりに対する抵抗力を増加させるなどが考えられる。

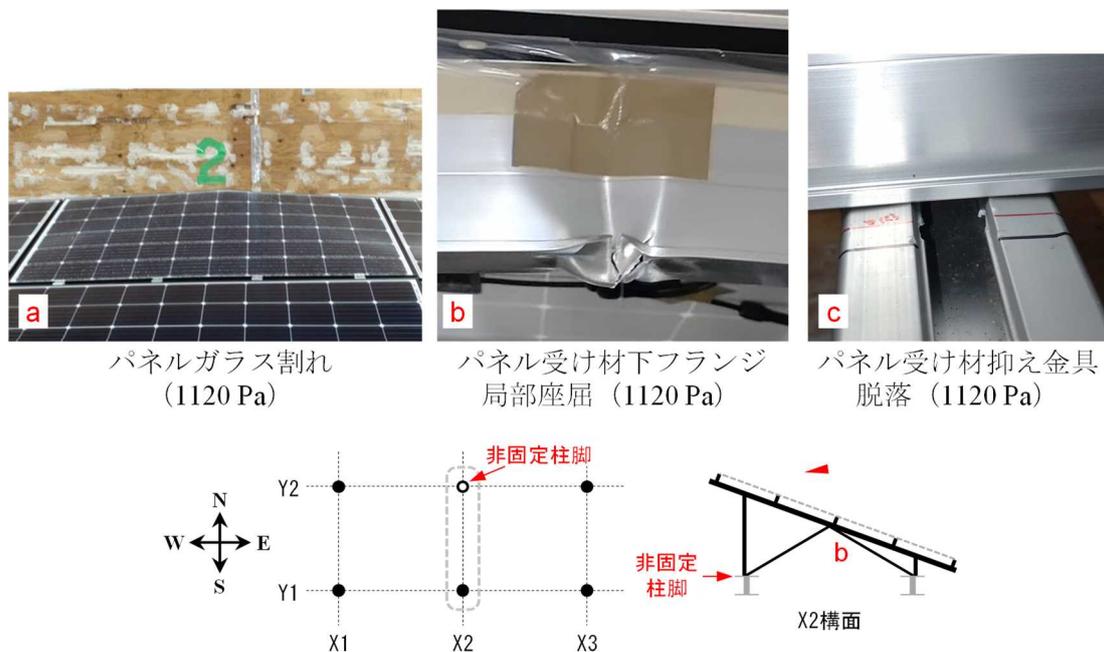
図 5-1 耐風圧実験における太陽光発電用架台 (対策 1) の破壊状況

【対策 1：パネル受け材連結部の移動】浮き上がりが生じる杭基礎直上からパネル受け材連結部を移動した場合、950 Pa で非固定基礎部直上のパネル受け材が降伏曲げモーメントに達し、1120 Pa で当該部のパネルガラスが割れ、パネル受け材抑え金具が脱落するとともに、受け材下フランジ側に大きな局部座屈が発生した。スパン中央に移動したパネル受け材連結部については、試験を通して損傷は見られなかった。以上から、全杭基礎が健全である場合には 2 倍の安全率を有するパネル受け材は、基礎浮き上がりが生じた場合には設計荷重 1334 Pa に満たずに局部座屈を生じて部材崩壊することが分かった。また、薄厚のアルミ部材を用いた場合、パネル受け材が降伏曲げ耐力に達してから局部座屈が発生して部材崩壊に至るまでの風圧力の余裕度は 1.4 倍程度であった。

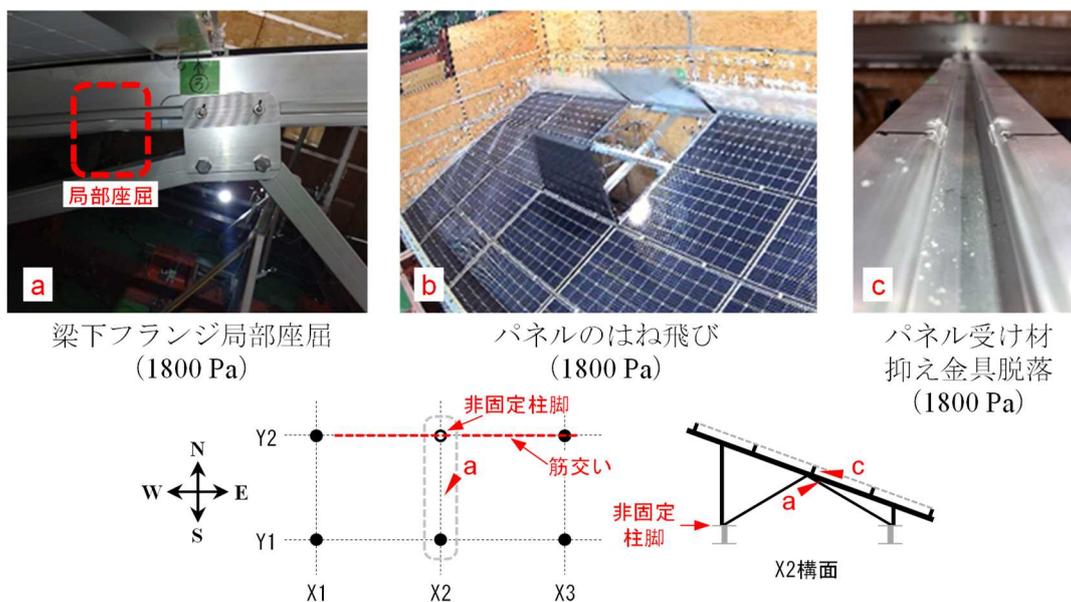
図 5-2 耐風圧実験における太陽光発電用架台 (対策 2) の破壊状況

【対策 2：東西筋交いの追加】非固定とした中央の基礎の浮き上がりにも効果を発揮する方向に東西筋交いを設けた場合、設計風圧 1333 Pa までは架構は弾性に留まり、1400 Pa で中央の南北構面の梁が降伏曲げモーメントに達した。その後 1500 Pa で筋交いが降伏し、1720 Pa で急激にパネルが跳ねとんだ。除荷後に観察したところ、曲げ降伏した梁の下フランジに局部座屈が発生しており、その反動でパネル受け材が脱落し、パネルが跳ねとんだと考えられる。基礎の浮き上がりが発生することで、対策前は設計風圧の半分程度で損傷が見られたが (図 3-2)、東西筋交いを浮き上がりにも効くように配することで、東西筋交いはパネ

ル受け材の曲げモーメント負担を緩和でき、設計風圧までは弾性範囲にとどめることができることが分かった。一方で、筋交い軸力が作用することで南北構面の梁の負担はむしろ増加し、梁が曲げ降伏して局部座屈に至った。梁部材も、パネル受け材同様に、降伏曲げ耐力に達してから局部座屈が発生して部材崩壊に至るまでの風圧力の余裕度は 1.2 倍程度であることも明らかになった。

図 3-2 と図 5-2 に示す試験結果は、初期の状態から基礎に浮き上がりが発生する最悪の条件を考慮したものである。したがって、設計時にパネル受け材の曲げ耐力に 2 倍程度の安全率を見込んでいれば、パネル受け材の連結部の位置をスパン中央に配することで、設計風圧までは大きな損傷を免れる可能性が高いと考えられる。また、パネル受け材の曲げモーメント負担を緩和する X 型に配置した東西筋交いも有効である。基礎の浮き上がりが発生した場合、筋交いに設計時には想定していなかった荷重を負担させることとなるため、筋交い端部接合部耐力および杭基礎の支持力の不足が原因で、予期せぬ壊れ方をする可能性はある。基礎不良時における太陽光発電用架台の耐風圧性能の著しい低下を防ぐには、架構を構成する部材および接合部の安全率のバランスをとった架構設計が重要である。
