洋上風力発電システム実証研究（北九州市沖）の  
レセプタ脱落防止対策に係る検討結果報告書

2014年3月10日

洋上風力発電等技術研究開発委員会

# JSW 製風車 レセプタ脱落事故について

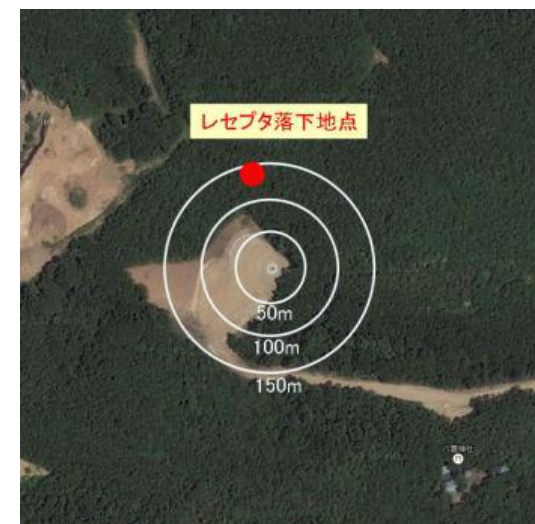
図 3 6号風車レセプタ脱落地点

12月14日8:30頃、6号風車故障不具合対応のため、風車メーカー作業員が6号風車に到着。風車を停止させて、故障調査を開始した。10:30頃雷がひどいため、作業員は調査を中止し、タワーを降り風車を運転させた。そのときにブレードから異音があったことから、風車を停止し確認したところ、#3翼からレセプタが脱落していることを発見。現在全台停止中。また6号風車については、進入道路にチェーンを張り、部外者の立入りは不可。

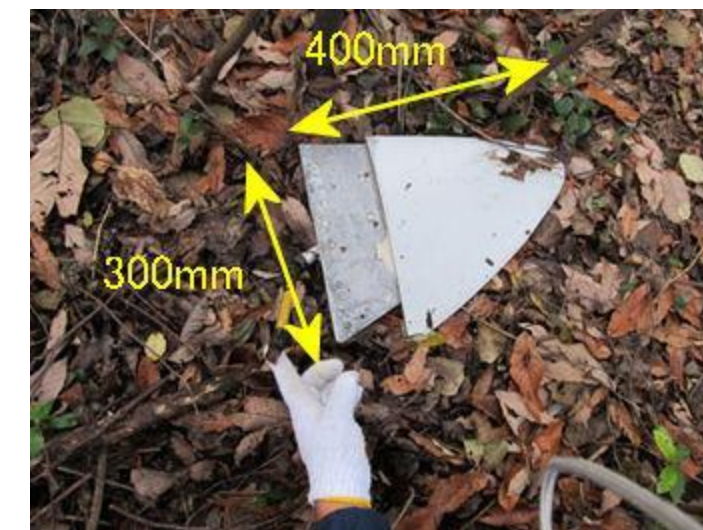
図 4 レセプタ脱落状況

第3号翼には、複数の落雷痕が確認されたが、落雷痕Dは軽微な落雷であった。落雷痕Cの着雷（ブレード外皮を突き抜け、ダウンコンダクタに直接侵入、複数あり）でTEが1100mm 裂けたことでレセプタの保持力を喪失、ダウンコンダクタでは4.8kgのレセプタに働く遠心力を支えきれず、ダウンコンダクタのスリーブ接続部が抜け、レセプタの脱落に至ったものと推定される。なお、風車の接地抵抗は2.0Ωであり、接地設計には問題ない。

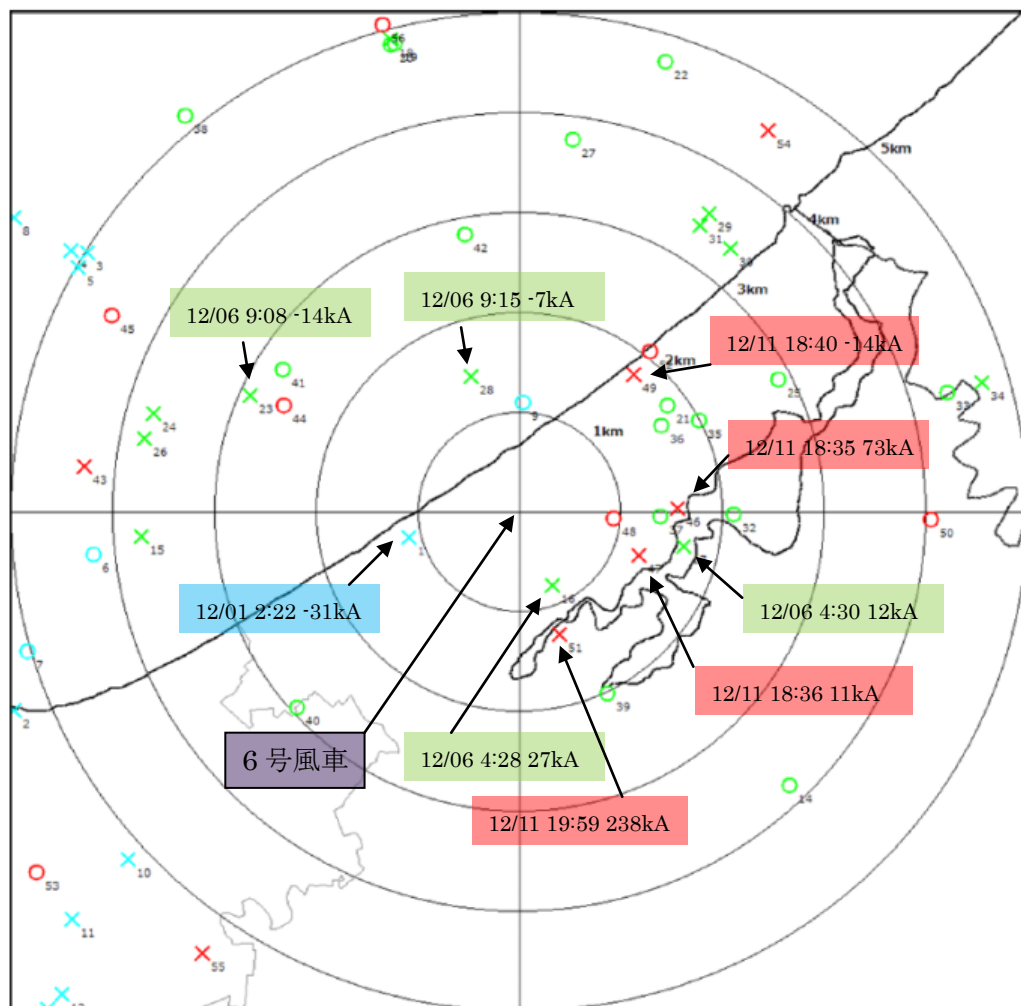
図7 あわら6号周辺落雷状況(11/30～12/14)

冬季雷の場合、距離の誤差は2～3km 上向き雷は検出できないことも多いが、6号風車の周辺で、かなりの落雷が観測されている。

No.51 は波高値が 238kA であり、IEC の保護クラス 200kA を超過しているが、エネルギー量が不明なことから翼端の破壊との因果関係は不明

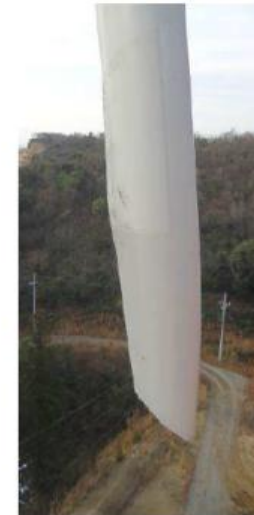
ブレードの損傷

落雷箇所	位置	備考
A	ブレードSS	5000	
B	ブレードSS	4000	
C	ブレードSS	1000	複数の落雷痕
D	レセプタ先端	(0)

備考：ブレードのTE(Trailing edge)が損傷している箇所がある。

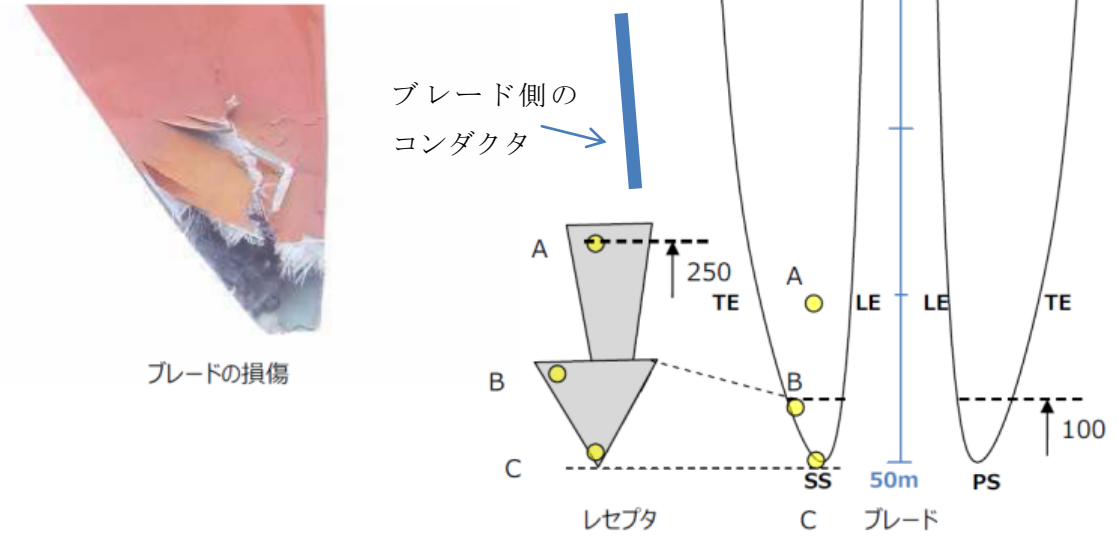
図10 ひびき風車着雷状況

落雷箇所	位置	備考
A	レセプタ内部	250	ブレードを貫通
B	レセプタ	100	
C	レセプタ先端	(0)

備考：ブレードの先端部 PS、SS が損傷している。

落雷痕 A~C のうち、最もエネルギーの大きな雷が A であった。FRP 面を通じてレセプタに着雷した際に、着雷面の FRP が繊維破断を含む損傷を起こした。裏面の接着も全て剥離したことで、ブレード外皮によるレセプタの保持力は喪失したと思われる。

ひびき風車はあわらと違い、レセプタが軽量 (0.5kg) であり、ダウンコンダクタでレセプタを保持できる設計となっていたが、レセプタ側でダウンコンダクタが抜けている。ダウンコンダクタは、2本のネジによって、レセプタにネジ止めされていたが、着雷時に高温になった (銅が溶融しており、1000℃程度になったと思われる) ことから、銅スリーブの強度が低下し、その結果ネジ止めしていたダウンコンダクタの保持力も低下し、レセプタが遠心力で外れたものと推定される。

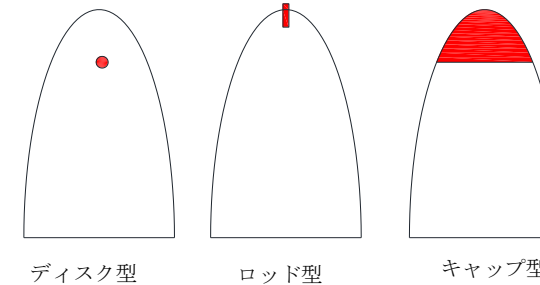
耐雷性能の高いキャップ型レセプタを採用したが、ブレードの接着のみでレセプタを保持する方式を採用していたため、エネルギーの大きな冬季雷でブレードが裂けたことで、脱落に至ったものと思われる。あわらのような冬季雷リスクの極めて高い地区では、ブレードが裂けることは避けられないため、ブレードが裂けてもレセプタを保持できる固定方法を取るべきであったと思われる。
