風力発電等技術研究開発/
風力発電高度実用化研究開発/
風車運用・維持管理技術高度化研究開発
(高年次陸上風車の寿命延長運転技術の開発)

イオスエンジニアリング&サービス(株)
(株)キグチテクニクス

委託先: (国研)海上技術安全研究所

2023年2月3日

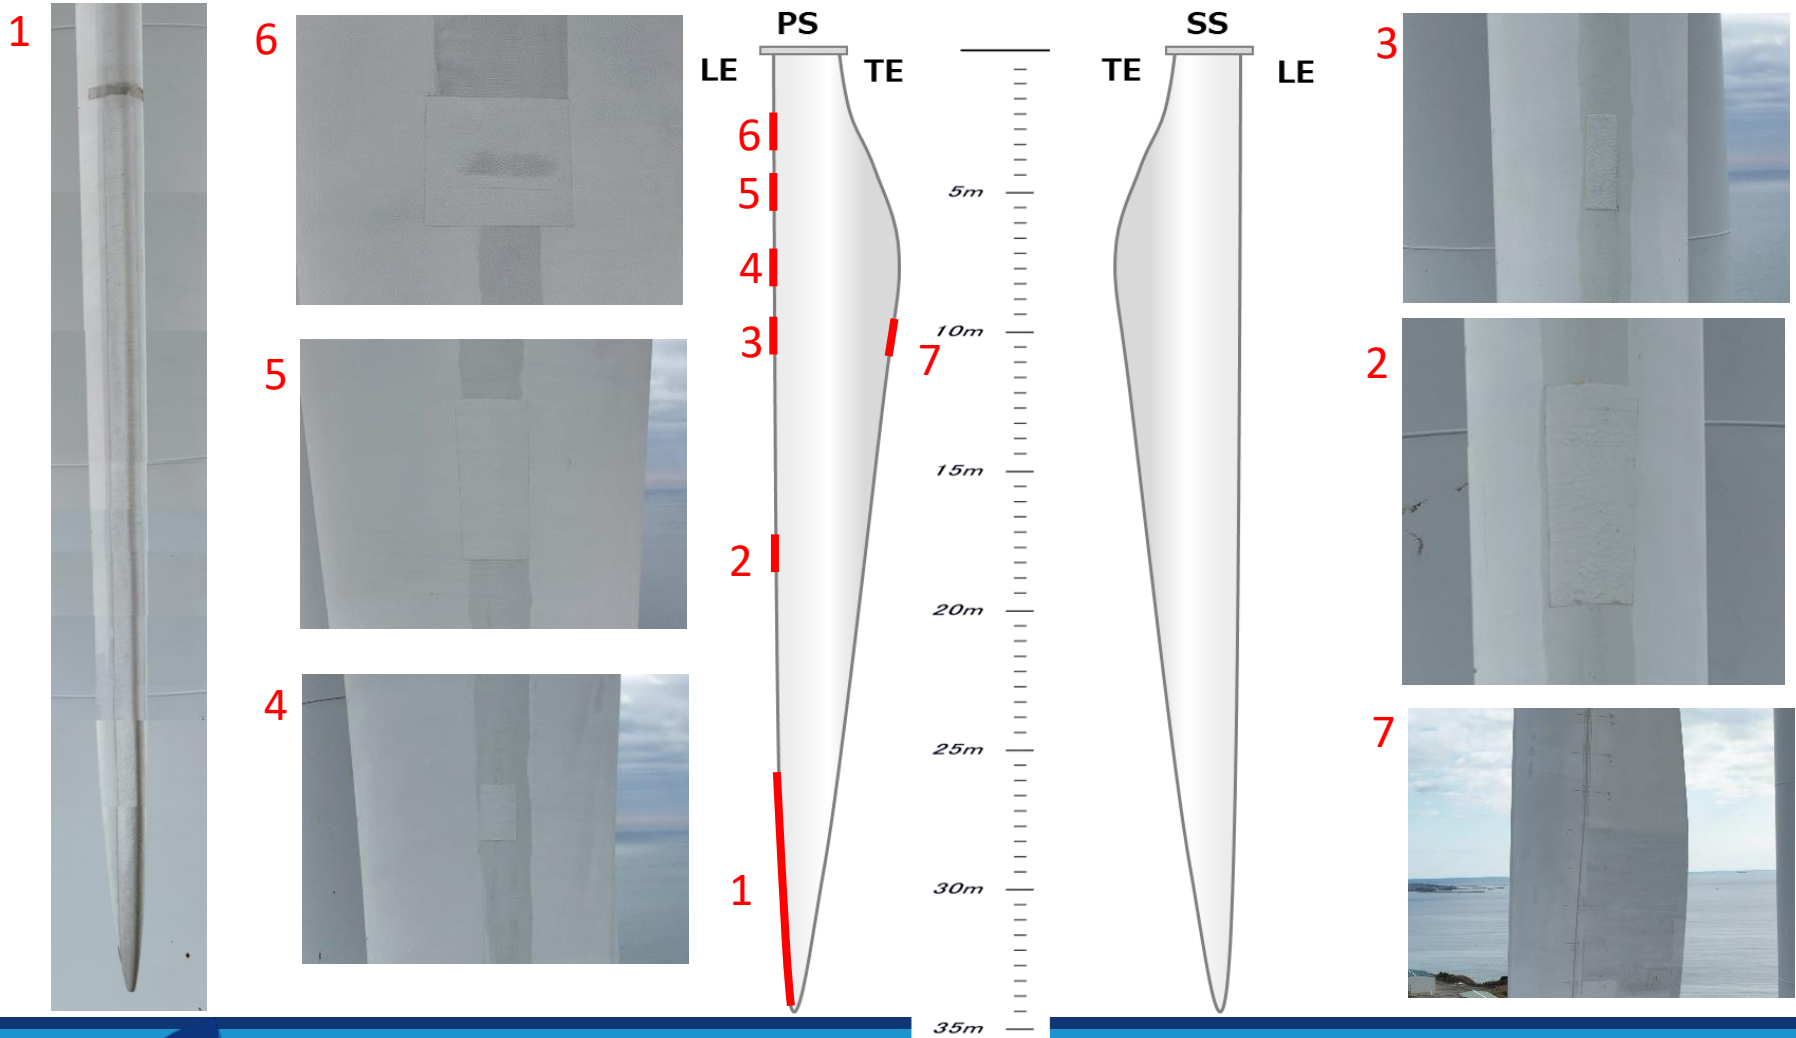
ドローンによる経過観察

補修後、約1か月の試運転後の観察結果（2番翼）
→エロージョン、剥がれなどは発生していなかった。
