2023年度成果報告会
プログラムNo.24

風力発電等導入支援事業／
着床式洋上ウィンドファーム開発支援事業／
着床式洋上ウィンドファーム開発支援事業
(洋上風況マップ改定に向けた基礎調査)

発表日：2024年2月1日

団体名 (一財)日本気象協会

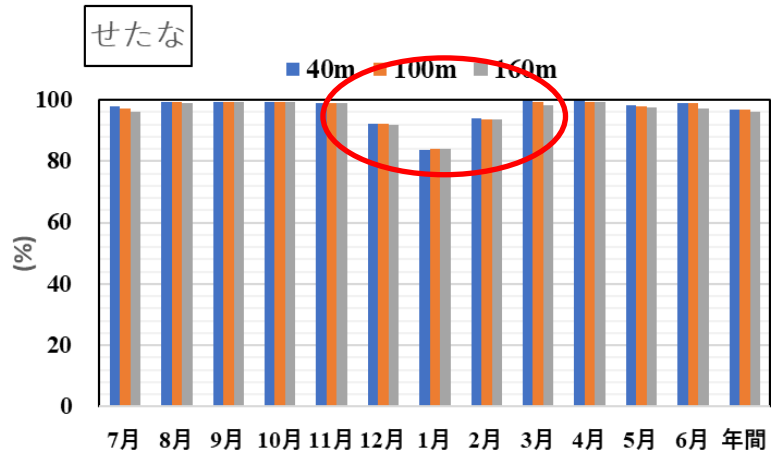
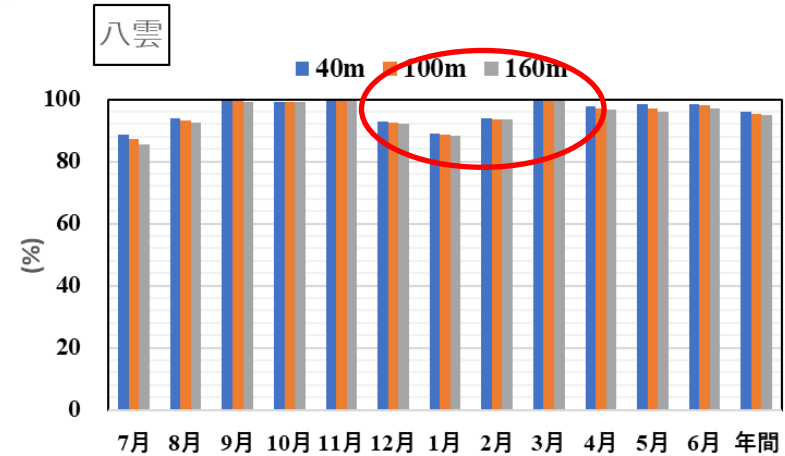
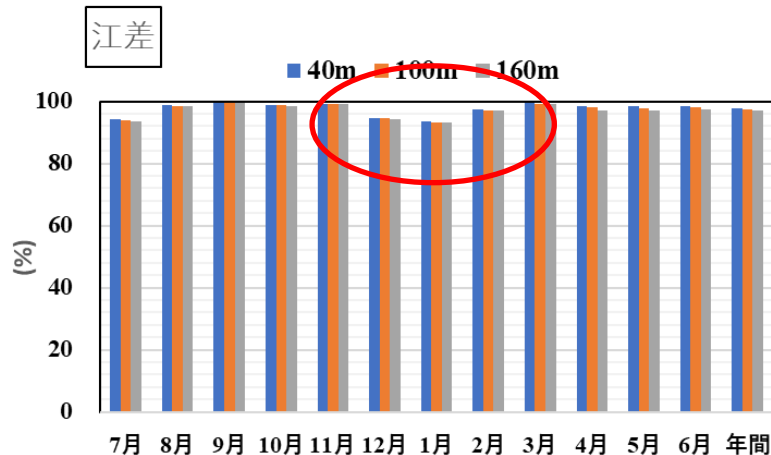
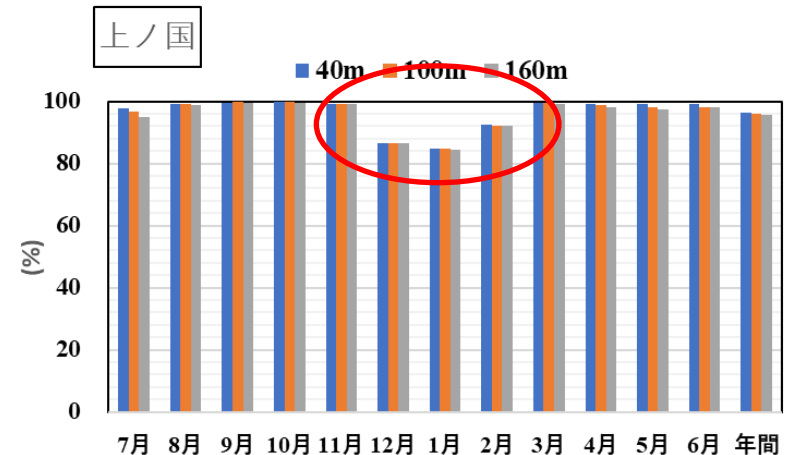
- ✓ 年間のデータ取得率は概ね95%以上
- ✓ 高度によるデータ取得率の差はほとんどない
- ✓ 冬季は降雪にともなう視程障害により取得率が低下する傾向

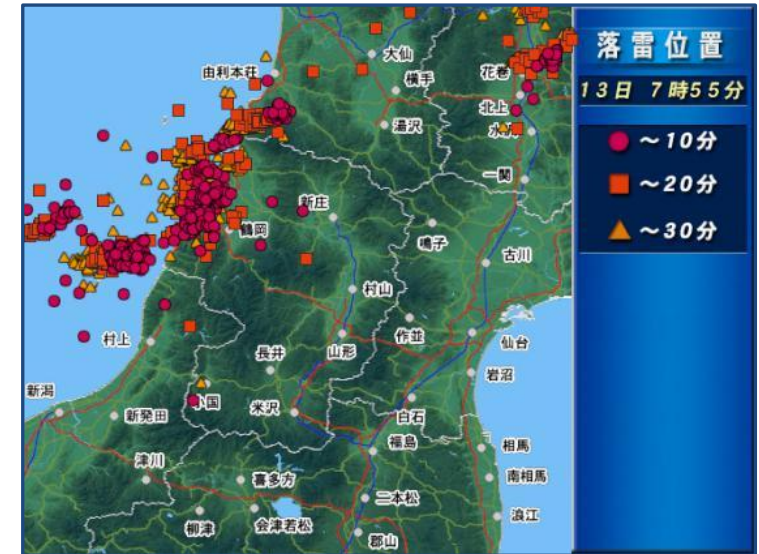
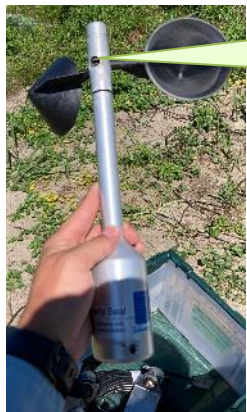
図 落雷被害の状況

2022/8/13早朝 気象観測マストに落雷し、気象マストの風向風速計がすべて故障した。そのため、センサー交換までの約3週間のデータが欠測となった。
 なお、SL・VLについては、停電により、電源復旧までの約30時間が欠測（観測停止）となったが、再稼働後の機器に異常はみられなかった。

風速センサのカップが一部もげており、ここに落雷したものと推測

ブレーカーが破損した

電源ユニットにも焦げた形跡

各機器の分電盤に避雷器を導入。他地点も同様の対策を実施した。

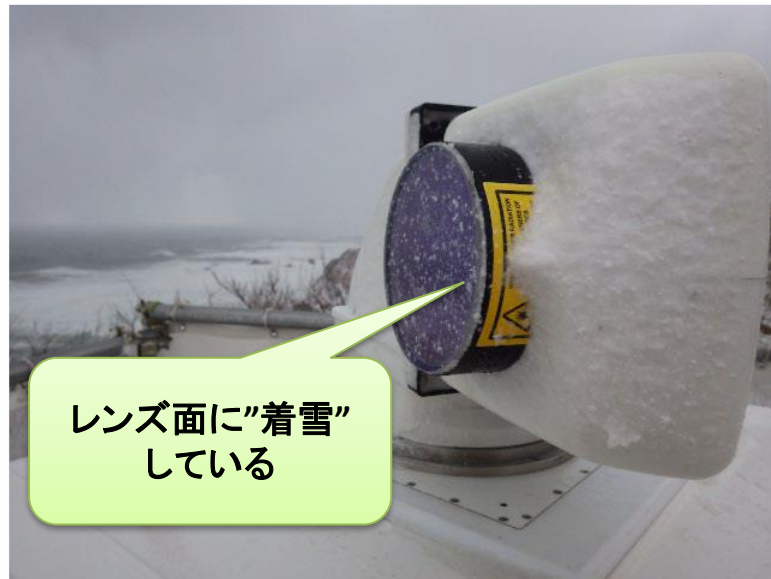
図 降雪時におけるSLレンズ面への着雪
(上ノ国地点 2022年12月15日)

降雪時には、視程不良による欠測以外に、SLのレンズ面に着雪しデータ取得率が低下する事象が複数の地点で見られた。

ワイプをしてもすぐに着雪してしまい、効果がなかった。(天候の回復に伴い自然復旧)

レンズ面に“着雪”
している

機器メーカー(Vaisala社)にも上記事象を報告。新機種ではレンズ面にヒーターが内蔵され、対策済みとのこと。

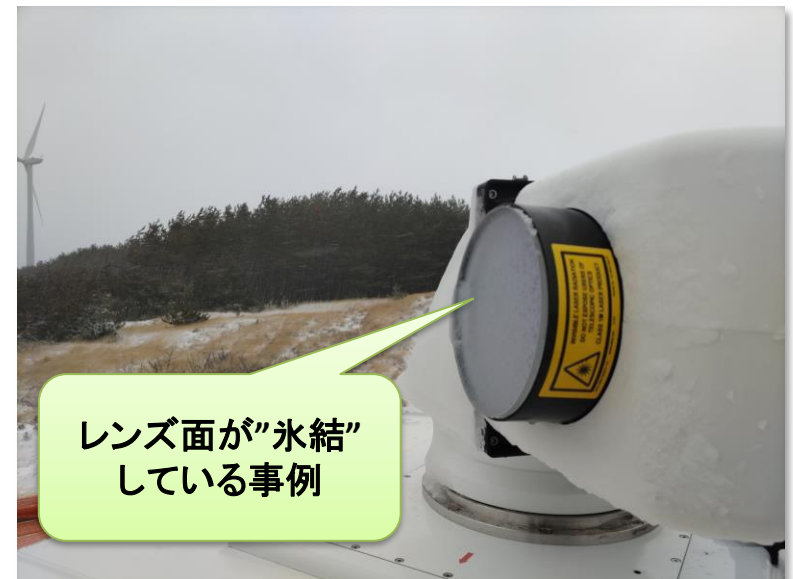
レンズ面が“氷結”
している事例

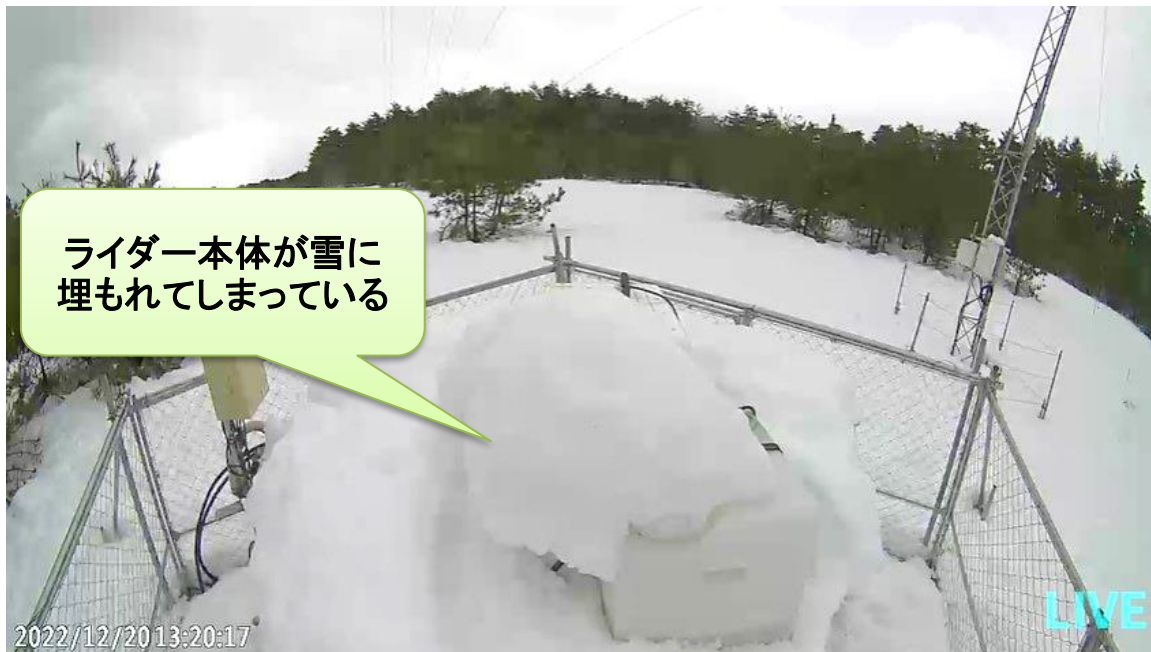
短時間での大雪時には、鉛直ライダーのワイプが間に合わず、機器本体に雪が積もってしまう事例が発生した(この間は欠測)。また、ワイパーアームの位置ずれや折損も発生した。

図 大雪時の鉛直ライダー積雪事例
(新潟県村上市・胎内市沖調査地点 2022年12月20日)

多雪地域ではメーカー純正のウィンターキットを導入することした。

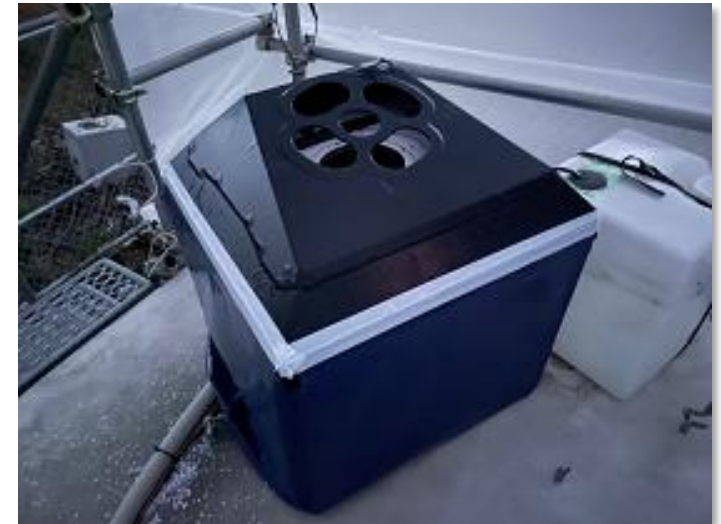
図 ウィンターキット装着例
(北海道檜山沖海域 八雲地点)
