太陽光発電設備の評価・回復手法の技術情報および利用ガイド

2025 年版

I. 太陽光発電設備の評価・回復手法の技術情報および利用ガイド 導入編

I. 導入編:目次

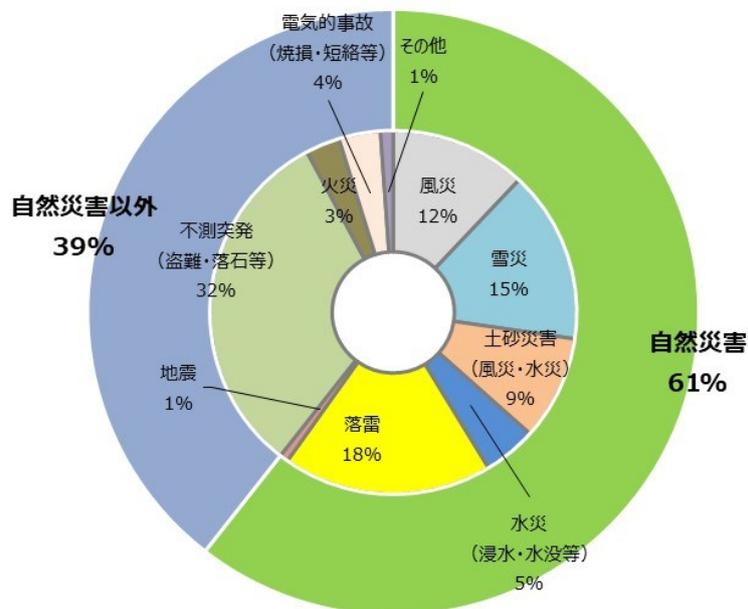
図 2-1 各事故種別の全体に占める割合

太陽光発電設備の評価・回復技術の活用が期待される中、そもそもの活用対象となる事故の全国における傾向を把握することがまずは重要と考え、保険事故情報から主に 1000 万円以上の保険金支払い事例を抽出し、その内容の整理・分析を行った。その概要を述べると、2017 年から約 2 年間の保険事故情報では約 200 件の事故事例数であったのに対し、2019 年から約 3 年間の事故事例数は約 560 件、2022 年から約 2 年間の事故事例数は約 300 件となっており、事故件数は約 7 年間で増加傾向を示していた。また、事故原因については、図 2-1 に示す通り、自然災害に起因するもの(風災、雪災、土砂災害、水災、落雷、地震)が累積(約 7 年)で約 61%を占めるとともに、構造的な破損事故が大半を占めている状況であった。

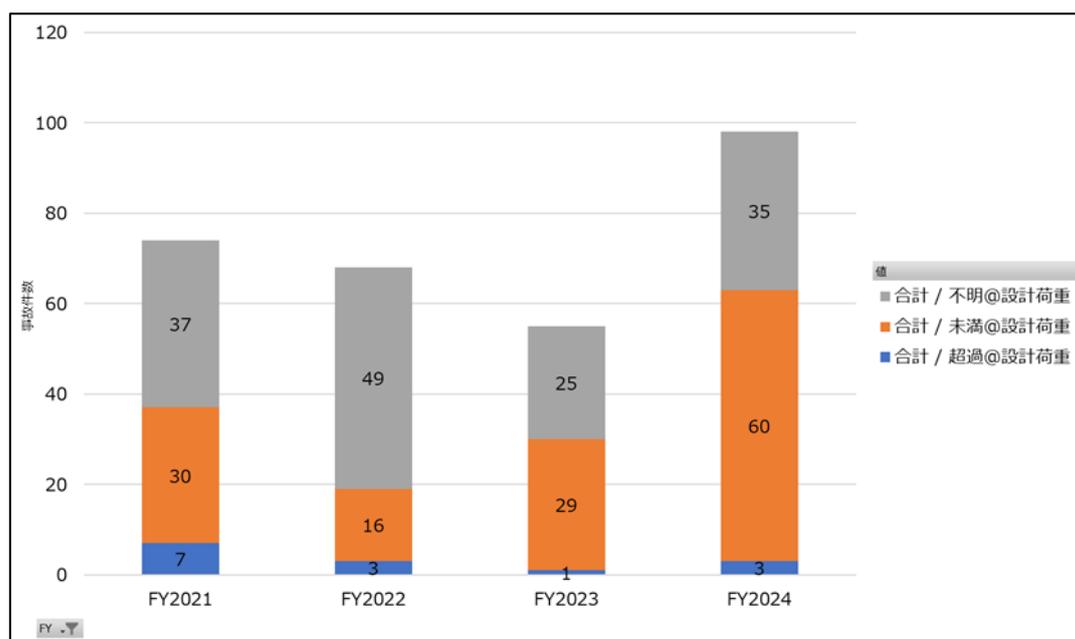
図 3.1-2 各年度における事故件数と設計荷重の関係

事故原因となる自然災害が設計で想定される風速^注、積雪、雨量(再現期間 50 年)をそれぞれ超過していたかまたは超過していないかを分析し、その集計結果を図 3.1-2 に示す。図 3.1-2 では超過している場合「超過@設計荷重」、超過していない場合「未滿@設計荷重」、写真や資料だけでは分析ができなかった場合「不明@設計荷重」と判定した。集計結果から設計荷重未滿の自然災害でも多くの設備で事故が発生していることがわかった。これらの設備は太技省令(発電用太陽電池設備に関する技術基準を定める省令)の要求に準拠されていない懸念があると考えられる。

注 前述した通り、当該分析を行った期間の中で設計風速を超過した台風は平成 30 年台風第 21 号(台風 201821 号)のみであるため、これに該当する時期の風災は「超過@設計荷重」とし、それ以外の強風による被害は「未滿@設計荷重」とした。また、積雪および豪雨による被害については再現期間 50 年で想定される積雪または雨量であるか判定が困難であるため不明とした。

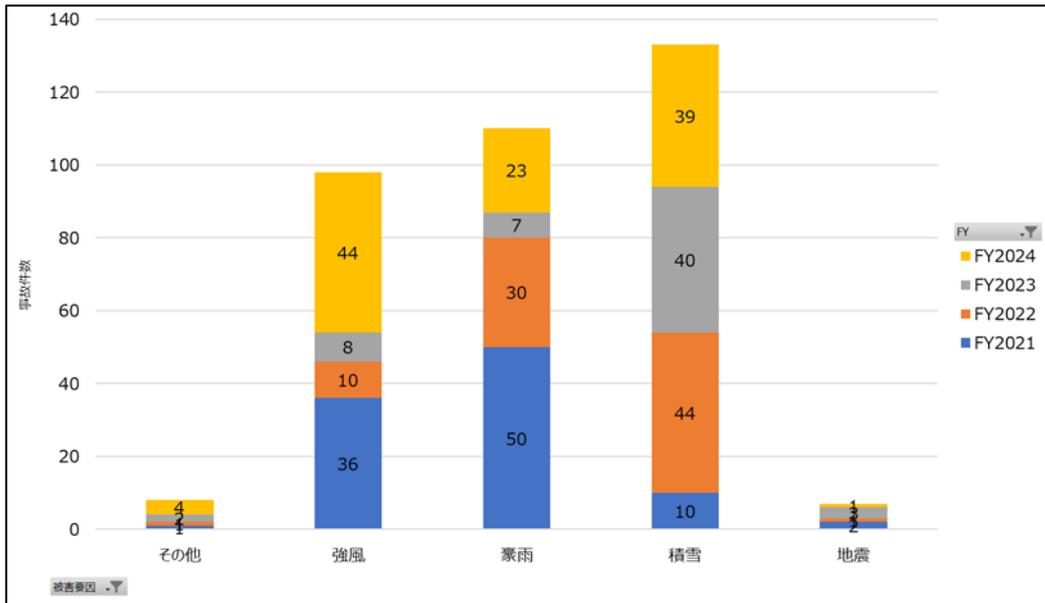
図 3.1-3 事故要因と件数

強風、豪雨、積雪、地震、その他の要因別の事故発生数を図 3.1-3 に示す。図 3.1-3 から積雪や豪雨による事故が多い傾向が得られた。この理由として分析対象の太陽光発電設備が保険金 1000 万円以上の支払いがあったものを抽出していることが考えられる。積雪や豪雨による事故は全面的な破損事故となり、被害時の保険金額が高額となり、件数として多くなったことが推定される。一方で、強風による事故は全面的ではなく部分的な破損となる事例が多く、保険金額としては少額であったため件数が少なくなったと推定される。

地震による事故は太陽電池発電設備の支持物が軽量であることから件数は少ないと考えられる。

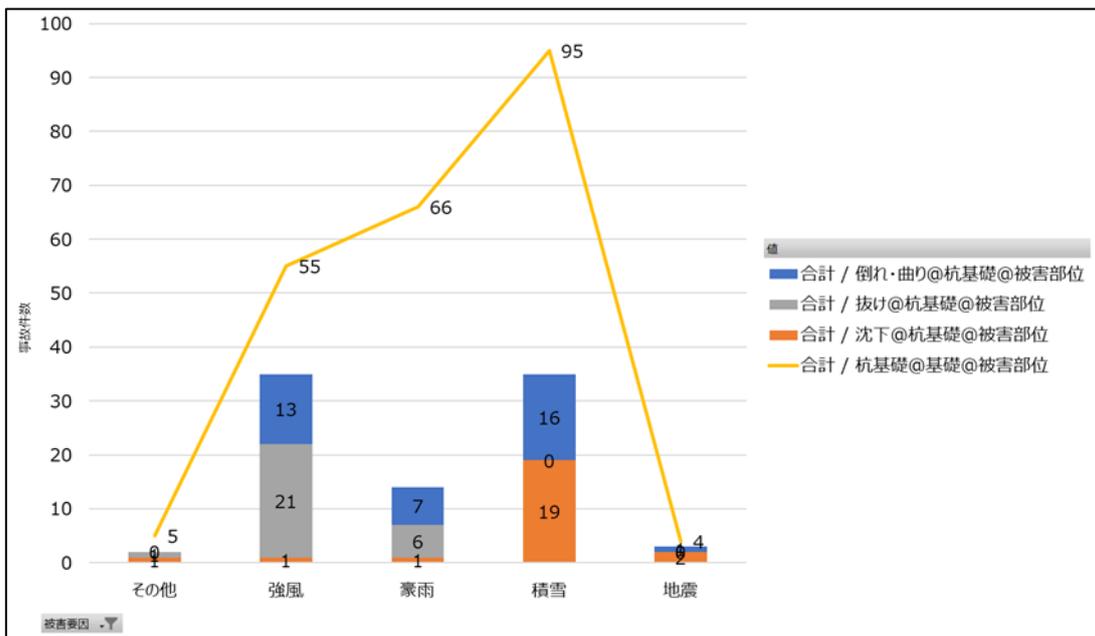
図 3.1-4 事故要因と事象の件数(杭基礎)

強風、豪雨、積雪、地震、その他の外部要因別における杭の被害内容を図 3.1-4 に示す。黄色の折れ線はそれぞれ事故の外部要因ごとにおける杭基礎の全数を示しており、棒グラフはそれぞれ杭の被害内容の数値を示している。

杭基礎では強風による事故の割合が最も多く、その被害内容は杭の抜け、倒れ・曲がりであることがわかった。一方で積雪による事故では杭の沈下、倒れ・曲がりが多く、外部要因ごとに被害内容の傾向が異なることが確認できた。また、3.1.2 の分析結果を考慮するとこれらの事故は設計荷重未満で生じていると想定される。特に杭の抜けや倒れ・曲がりに対する抵抗力が不足している事例が多いため、潜在的なリスク評価や補修、補強による回復技術の開発が急務である。

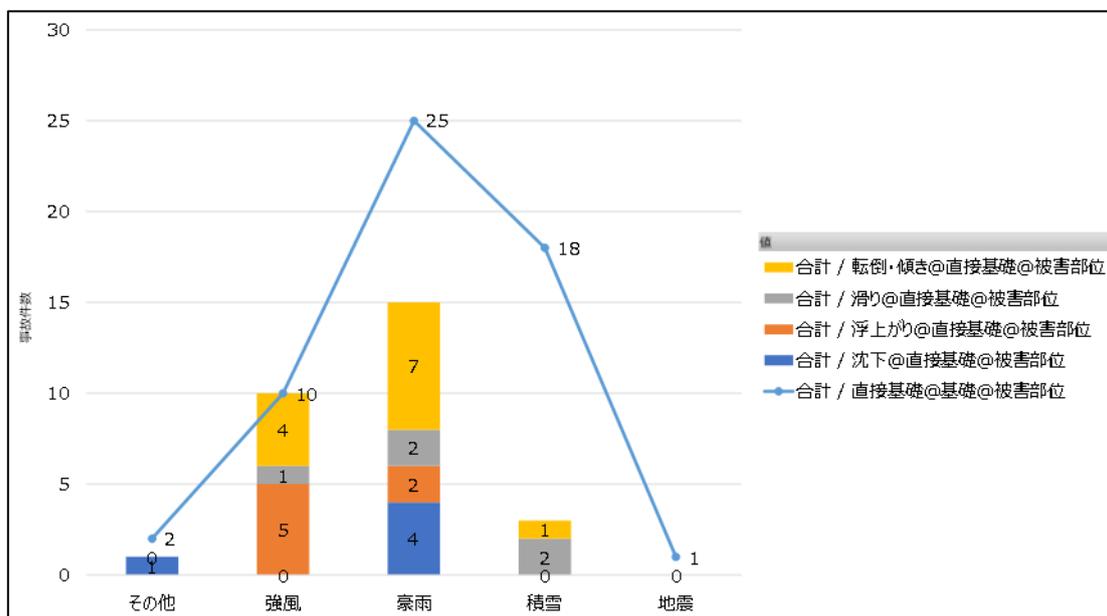
図 3.1-5 事故要因と事象の件数(直接基礎)

強風、豪雨、積雪、地震、その他の外部要因別における直接基礎の被害内容を図 3.1-5 に示す。青の折れ線はそれぞれ事故の外部要因ごとにおける直接基礎の数量を示しており、棒グラフはそれぞれ事故の外部要因ごとにおける直接基礎の被害内容の数値を示している。直接基礎の強風による事故の割合は 100%で、抜けや転倒が非常に多かった。また、豪雨の場合は土砂災害が発生するため直接基礎の被害が多くなると考えられる。一方で積雪事故では直接基礎の沈下や傾き等は想定されるが、軽量の太陽電池発電設備で頻繁に見られる浮き上がりは生じないため、件数が少ないと考えられる。

3.1.4 と同様に 3.1.2 の分析結果からこれらの事故は設計荷重未満で生じていることが想定される。特に強風時は直接基礎の浮上がりや転倒・傾き、積雪時は沈下に対する抵抗力が不足している事例が多いため、潜在的なリスク評価や補修、補強による回復技術が重要である。一方で豪雨時は地盤の被害が生じているため、地盤に関する潜在的なリスク評価や補修、補強による回復技術が重要である。

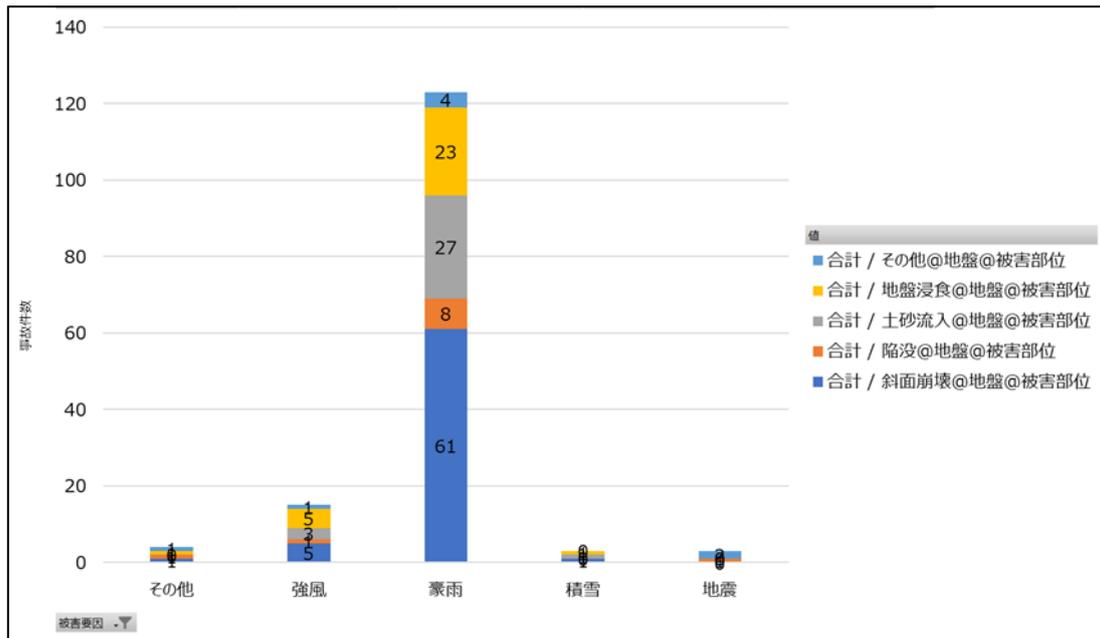
図 3.1-6 事故要因と事象の件数(地盤)

強風、豪雨、積雪、地震、その他の外部要因別における地盤の被害内容を図 3.1-6 に示す。地盤の被害は地盤侵食、土砂流入、陥没、斜面崩壊に分類し、これらによってアレイ支持物等が破損した設備が分析の対象となっている。3.1.3 でも記載したが基本的に地盤の被害は降雨が原因であり、分析結果からも同様の傾向が確認できた。一方で、強風時に 15 件の地盤の被害が確認されたが、これは台風通過時の降雨によるものであると考えられるため被害の原因としては豪雨と同様であると推定される。

これらの分析結果から、地盤の被害では被害の内容に関わらず排水計画が重要であり、その妥当性評価を行った上で必要に応じて改善計画を検討する必要がある。

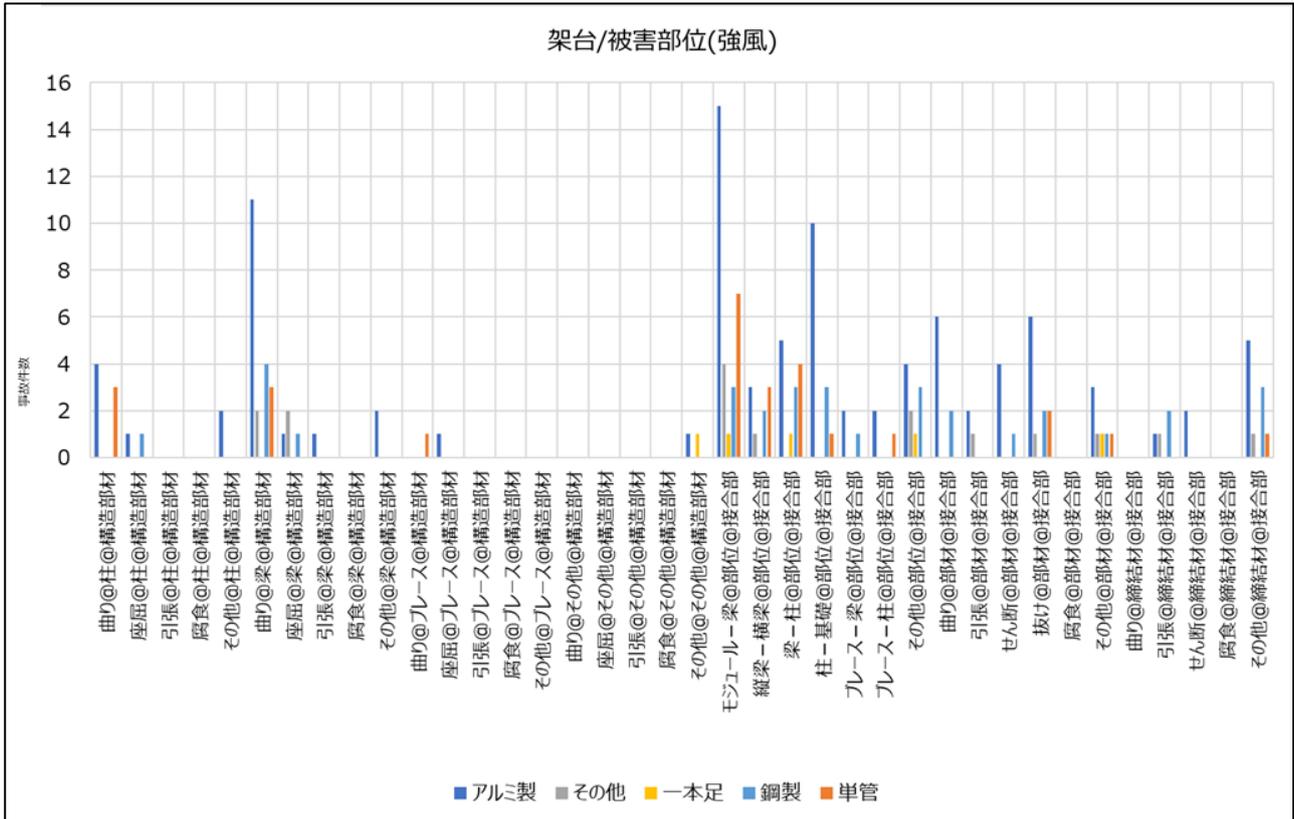
図 3.1-7 事故要因(強風)と架台の被害部位

図 3.1-7 から強風時における架台の被害は部材の破損と比較して接合部の破損が多い傾向であった。その中でもアルミニウム合金製の架台で被害件数が多いことが確認できた。アルミニウム合金製架台の接合部は長孔や T 溝、溝ナットを用いており、ボルトの締めつけによる摩擦を期待したものや部材を上部から押さえつけるような納まりがよく見られる。これらの接合は強風等の過大な荷重が作用した際に孔や溝の長さ方向にすべりが生じることや風圧(負圧)荷重が作用した際に外れる懸念があるため、アルミニウム合金製架台の接合部で被害件数が多かったと考えられる。そのためアルミニウム合金製架台ではおさえ金具や長孔、T 溝、溝ナットを用いた接合部のすべりが生じないように補修、補強の回復技術を検討する必要がある。

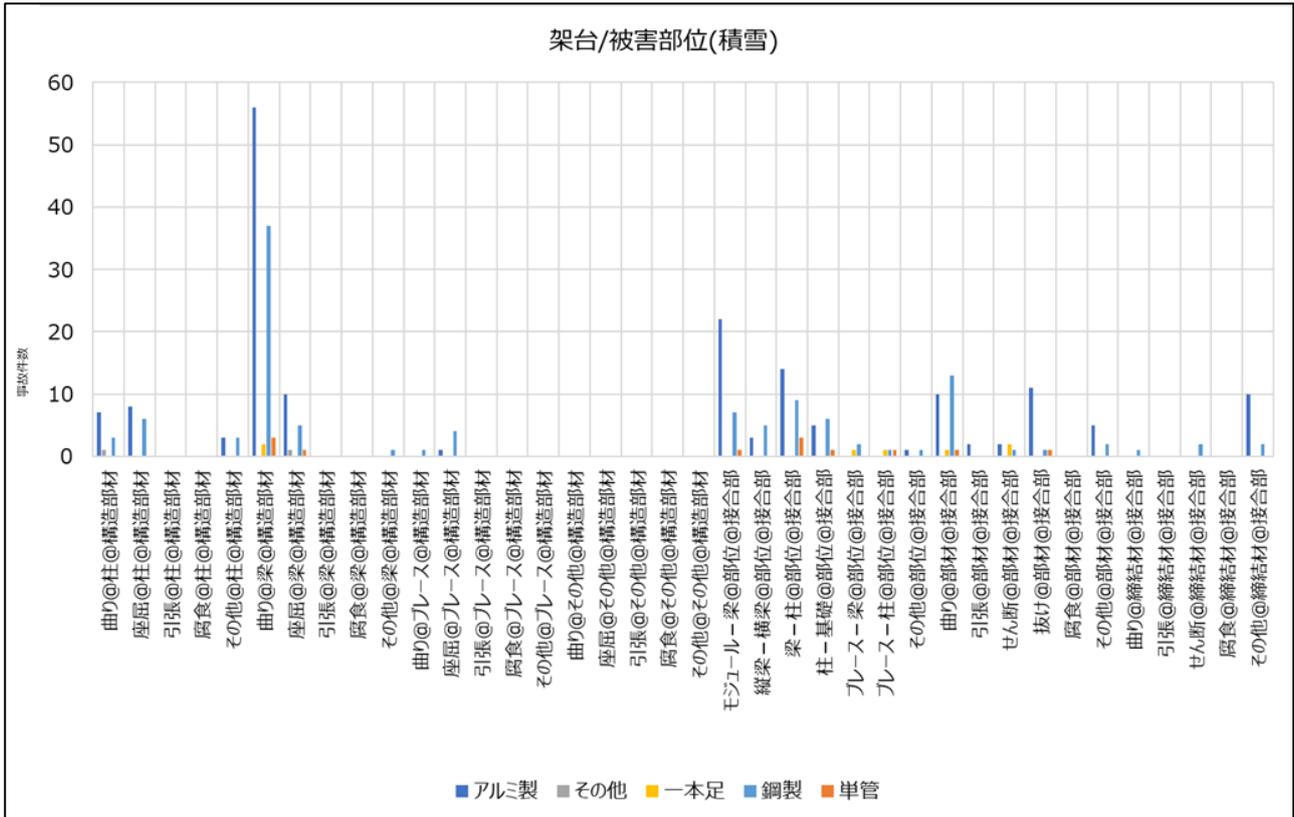
図 3.1-8 事故要因(積雪)と架台の被害部位

積雪時で被害が発生している架台部位は主に構造部材でその中でも特に梁の曲がりによる被害が多い傾向が得られた。これらの多くはアレイ面の積雪と地上に堆積した積雪が繋がることでアレイ軒先部に作用する沈降荷重(積雪によって雪が圧密することで、構造物に雪が引っ掛かった状態となって作用する力)による被害だと推定される。この沈降荷重による被害の対策としては地上設置型太陽光発電システムの設計ガイドライン 2019 年版および同技術資料の B にも記載しているが、アレイ面の積雪と地上に堆積した積雪が繋がらない(アレイ軒先部に沈降荷重が作用しない)ようにするか、アレイ軒先部に沈降荷重が作用しても破損しない架台を設計する必要があるが、現状はどちらの条件も満たしていない太陽光発電設備が多くあるため、これらの被害件数が多い傾向の原因と考えられる。そのため、多雪地域に架台が設置されている場合はアレイ軒先部に沈降荷重が作用するかについて評価した上で、必要に応じて沈降荷重に関する補修、補強等の対策を行うことが望ましい。
