## ■背景

- 国内風車の**ダウンタイム及び運転維持コストの低減と発電電力量向上**を目指す。
- 国内外の陸上および洋上風力発電の**故障・事故の情報収集**を行う。
- 故障事故の**実態と原因解明・早期復旧に関する動向**を調査する。

## ■2025年度の主な成果

#### ①故障・事故調査（2024年度対象）

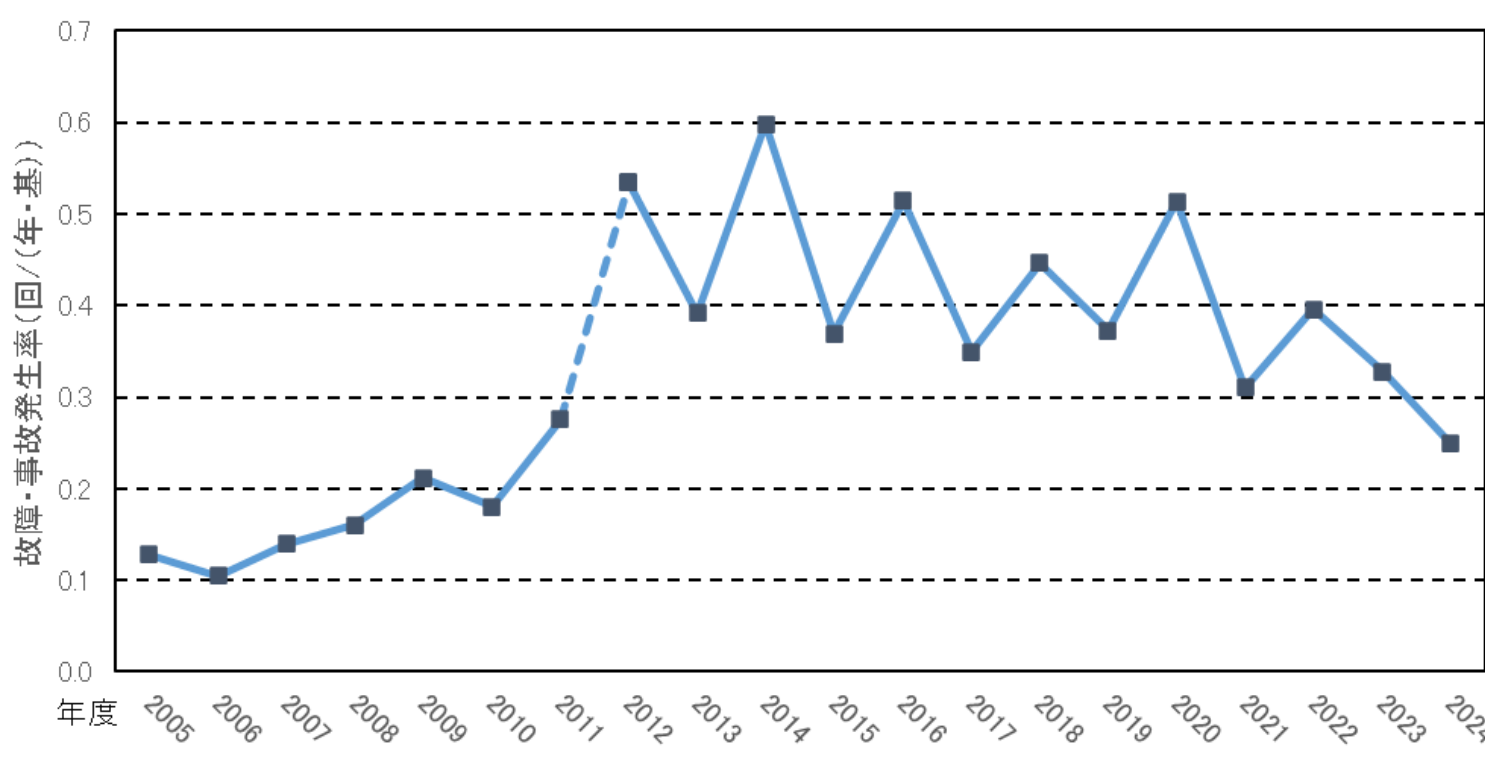
図 1-1 故障・事故発生率の推移

- ✓ 2024年度の故障・事故発生率は0.249回/（年・基）に低下し、1基または1回あたりの平均停止時間の減少傾向がみられた。
- ✓ 故障発生部位は「電気装置（17.7%）」と「制御装置（13.4%）」が上位を占めた。一方、故障の真の発生原因の約4割が「特定できず」となっており、原因究明の体制に課題が残った。

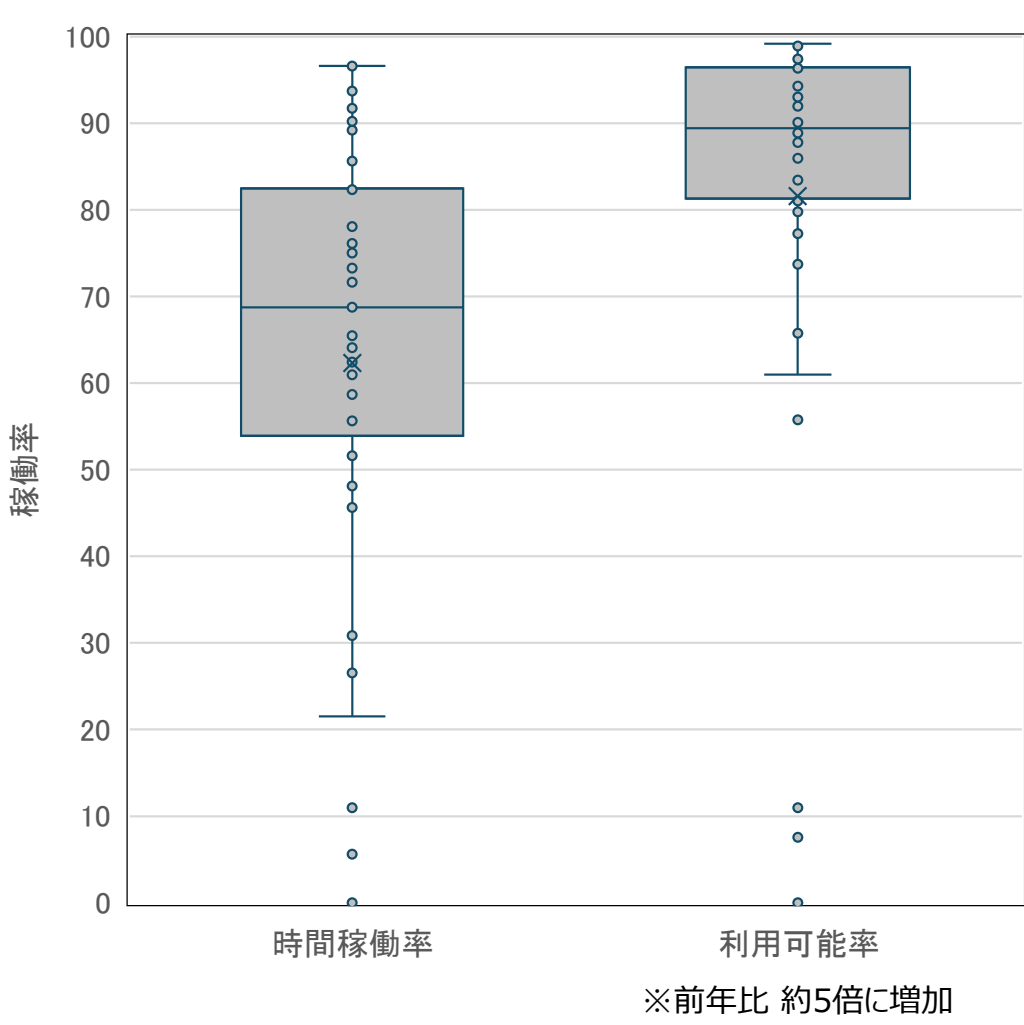
図 1-5 稼働率の変動幅

- ✓ 2024年度の利用可能率（中央値）は89.4%に低下し、前年度（93.0%）を下回る結果となった。
- ✓ 稼働率低下の主因は「計画修繕」による停止時間の大幅な増加（前年度の約5倍）と推測される。
