洋上風力発電等技術研究開発委員会  
平成 25 年度 風車事故対策ワーキンググループ  
洋上風力発電システム実証研究（北九州市沖）の運転に向けて

報 告 書

2013 年 6 月 20 日

ウインドパーク笠取発電所 CK-19号機風車 ナセル脱落事故について (最終報告)

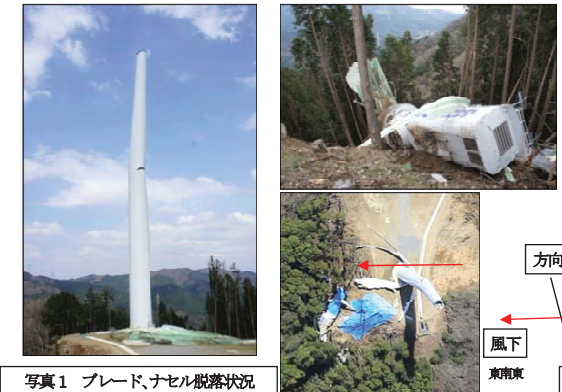
写真1 ブレード、ナセル脱落状況

- ・推定日時：平成25年4月7日16時37分～16時55分の間
- ・状況：ロータ過回転によるブレード、ナセルの脱落

・タワーは、タワーの中央部付近(地上より 30.6m、38.3mを低部として)の2箇所までブレードが衝突し、風下(東南東)に約 5deg 程度屈曲している。更にタワー頂部では風上(西北西)に座屈が見られる。  
また、中央部付近から上部には擦傷が見られる。

・発電機及びブナセルはタワーから風下方向(80deg~90deg)の斜面上に脱落している。ナセルとタワーを接続するフランジ面のボルトは、引張応力(変圧器側)により 37/108 本(約 1/3)が、せん断応力(ブナセル側)により 71/108 本(約 2/3)が破壊を確認。

・ブレードは3枚全て表裏が剥離しており原形を留めておらず、第1軸・第2軸・第3軸ブレードの特定は不可。  
・0.5枚×2枚はタワーに巻き付いた状態、0.5枚はナセル(ブナセル)に付いた状態、1.5枚は山中に夫々飛散した状態を確認。

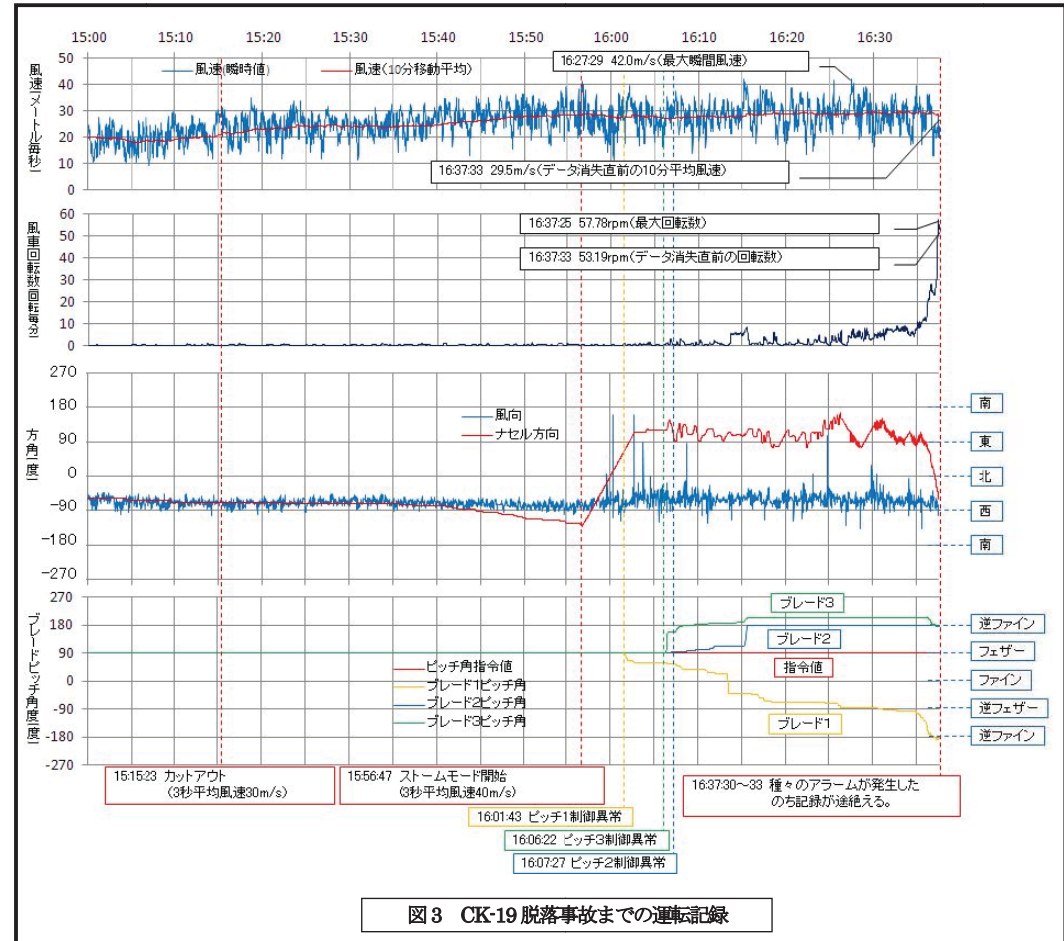
図3 CK-19脱落事故までの運転記録

- ・16:01:43 ピッチ1制御異常が発生。ピッチ角が変化しフェザリング状態が維持出来ず。(風速27.99m/s、ロータ回転0.31rpm、ピッチ角87deg)
- ・16:06:22 ピッチ3制御異常が発生。ピッチ角が変化しフェザリング状態が維持出来ず。(風速32.04m/s、ロータ回転1.22rpm、ピッチ角93deg)
- ・16:07:27 ピッチ2制御異常が発生。ピッチ角が変化しフェザリング状態が維持出来ず。(風速37.45m/s、ロータ回転0.4rpm、ピッチ角93deg)
- ・16:14:09 フェザリング状態にもかかわらずロータが回転(3rpm以上)した警報が発生。
- ・16:36:26 ロータ・発電機過回転(ワト上で24rpm以上)発生。
- ・16:36:28 ロータ・発電機過回転(ワト上で26rpm以上)発生、セーフティチェーン動作。
- ・16:36:34 逆回転方向異常(風向とナセルの向きが不一致)発生。(16:36:29よりストームモードが維持出来ず風に正対方向へ向う)
- ・16:36:38 ナセル異常振動発生(ナセル内振動計(振子式)の動作(設定値:0.2G))
- ・16:37:30～33 変圧器地絡故障他多数の故障発生(最後の記録)

- ・ピッチ1制御異常が発生(16:01:43)後、16:13頃から徐々にピッチ角が26degから-187degとなり逆フェイン状態となる。
- ・ピッチ2制御異常が発生(16:07:27)後、16:15頃から急激にピッチ角が175degとなり逆フェイン状態となる。
- ・ピッチ3制御異常が発生(16:06:22)後、急激にピッチ角が92degから176degとなり逆フェイン状態となる。
- ・16:36:28以降において3枚のブレードピッチ角が逆フェイン状態に揃い、過回転状態となる。

- ・16:36:28に26rpmを記録し、57秒後の16:37:25には最大回転数57.78rpm、16:37:33に53.19rpmを最終記録した。

- ・15:56:47にストームモード(自動制御)となり、ダウンウィンド状態になった。
- ・16:36:28にセーフティチェーン動作後、逆回転が開始し、アップウィンド状態へと移行し、62秒後の16:37:30には風方向にほぼ正対した。

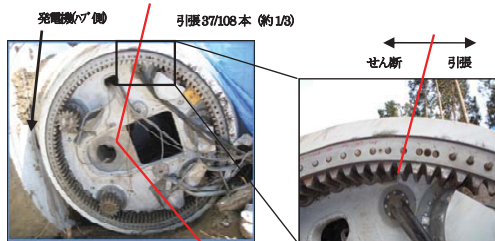
写真2 フランジ面の状況

調査ボルト	ハブ側ボルト(#82)	変圧器側ボルト(#19)	備考
外観			
破面SEM観察			
評価	破断面近傍で絞りが認められず、破面は平坦で一定方向の伸長ディンプルが観察されたことから、せん断方向の過大応力により破断(せん断破断)したと判断。	破断面近傍で絞りがあり、傾斜した破面先端方向に向かった伸長ディンプルが観察されたことから、軸方向の過大応力により破断(延性破断)したと判断。	いずれも金属疲労に特有の断面は観察されなかった。

破面SEM(Scanning Electron Microscope)走査型電子顕微鏡)観察結果から#82ボルトにおいてはせん断破断、#19ボルトにおいては延性破断と推定され、繰返し荷重による疲労破面は観察されなかったことから、ボルトの破断は金属疲労ではない。従って、今回のボルトの落下は金属疲労によるものではない。

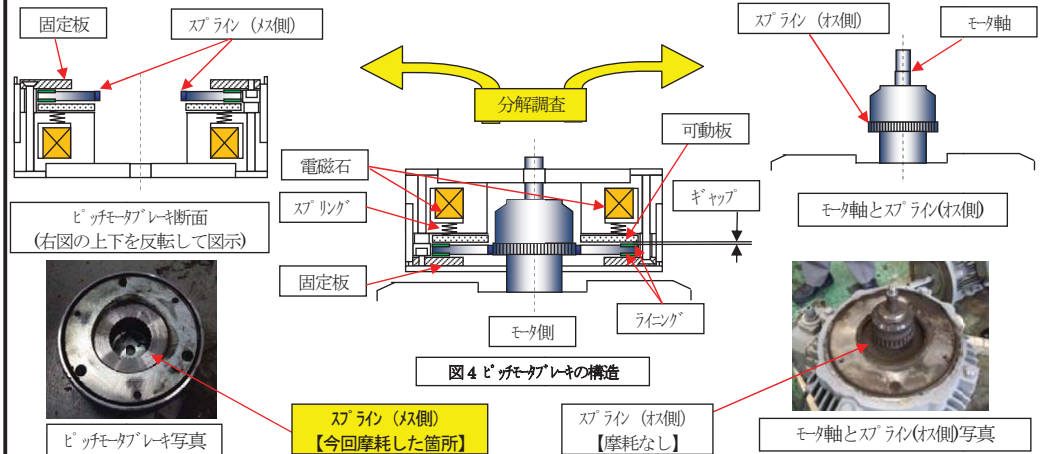
図4 ピッチモータブレーキの構造

- ① ピッチモータの保持トルク測定結果は最大でも 34.5Nm であり、3 台とも規定値の 200Nm を下回っていた。
- ② 3 台ともピッチモータを構成するスプライン(メス側)の歯が三角形に摩耗しており、その摩耗粉と推定される粉を確認した。
- ③ スプライン(メス側)は摩耗しているものの、歯山の高さは設計基準値を満足していた。(スプライン自身は空回りしていない。)
- ④ ブレーキを保持するギャップは 2.0mm~2.4mm であり、3 台とも規定値(0.15mm~0.35mm)を逸脱する値であった。

- ① スプラインのオス・メスの歯同士はわずかな隙間(約 0.05mm)を確保して組み立てられており、ブレーキが掛かっている状態でこのわずかな隙間で微振動が発生した。
- ② 微振動が繰り返されることにより、スプライン(メス側)の摩耗が進んだ。(メス側よりメス側の材質の硬度が低すぎたため)
- ③ スプラインメス側の摩耗粉がライニングに付着し、ブレーキ動作の都度、ライニングが可動板・固定板との間で摩擦することで、異常な速度でライニングが摩耗した。
- ④ ライニングの摩耗により、ライニング~可動板のギャップが拡大し、スプラインのストロークが長くなったことで可動板を押しつける力が弱まり、ピッチを保持することが出来なくなった。

スプライン(メス側) 【今回摩耗した箇所】

スプライン(オス側) 【今回摩耗なし】

- ピッチモーターブレーキを構成するスライクの材質選定
  - アルミ合金製より摩耗強度(硬度・引張強度)の高いステンレス製を選定する。
  - 摩耗寿命耐久試験としてアルミ合金製とステンレス製で、ACサーボモーターにトルク制限を掛けた状態で、正逆運転させた際の、スライクのガリ(角度)の変化を確認する。100万回繰返し負荷試験を実施し、ステンレス製の検証を行った所、アルミ合金製と比較してステンレス製は7倍程度の耐久性が有ると判断された。よって、摩耗に対する寿命が単純に7倍になったものと考え、リフトバック筐取での実績(1年6ヶ月)から従来よりも耐久性が大幅に改善され、摩耗寿命が10年程度と想定しステンレス製を採用した。今後は消耗品としての位置付けで管理する。
  - ピッチモーターブレーキの健全性を確認するため、6ヶ月毎にギャップ測定を実施して状態を観察し、その結果に従い適切な処置を行う様に点検マニュアルを整備する。
- ピッチモーターブレーキの性能を維持するための整備(予防保全)

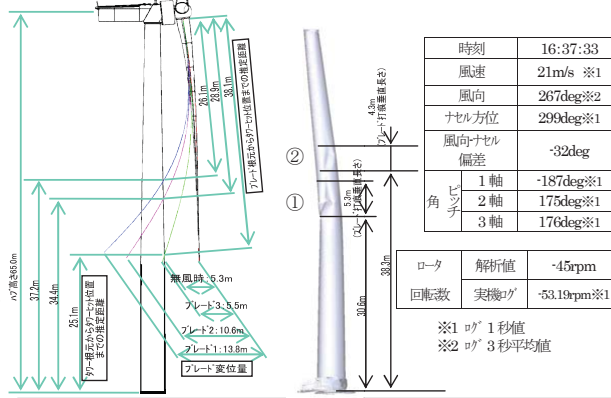
図5 過回転時におけるブレード変位量とタワーヒット位置関係と計測結果

16:36:28には、セトルブレードのピッチ角のばらつきから発生した振動による回転力および風圧等の外力により旋回を始め、62秒後に風方向にほぼ正対したと推測される。風車が風に正対しブレードが逆風状態になり、ロータが過回転になったために、ブレードはロータに近づく方向へ変位した。解析結果から事故直前の16:37:33におけるブレードの変位量は、図5に示すとおりブレード1は13.8m、ブレード2は10.6m、ブレード3は5.5mとなった。よって、ブレード1およびブレード2はロータに衝突する可能性が高い。(無風時の逆風状態では、ブレード先端とロータとの距離は約5.3mである)

風応答解析によるブレードが衝突する位置予測と、実機が損傷した①部位の位置関係は、図5の様にほぼ一致することを確認した。但し、②部位は、①にブレードが衝突した事によりロータが落下しながら回転したブレードが衝突したと推察される。
