2023年度成果報告会
プログラムNo.24

風力発電等導入支援事業／
着床式洋上ウィンドファーム開発支援事業／
着床式洋上ウィンドファーム開発支援事業
(洋上風況マップ改定に向けた基礎調査)

発表日：2024年2月1日

団体名 (一財)日本気象協会

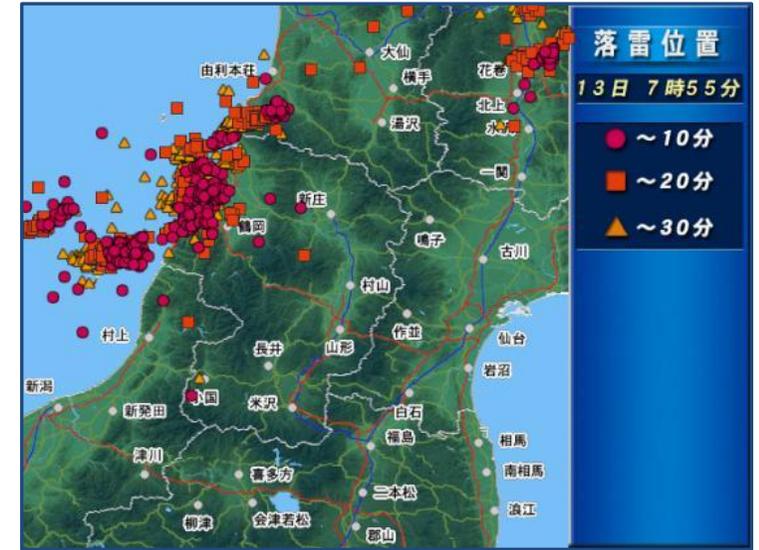
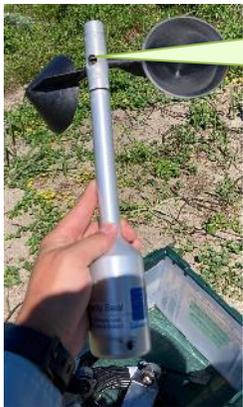
2022/8/13早朝 気象観測マストに落雷し、気象マストの風向風速計がすべて故障した。そのため、センサー交換までの約3週間のデータが欠測となった。
 なお、SL・VLについては、停電により、電源復旧までの約30時間が欠測（観測停止）となったが、再稼働後の機器に異常はみられなかった。

風速センサのカップが一部もげており、ここに落雷したものと推測

ブレーカーが破損した

電源ユニットにも焦げた形跡

図 落雷被害の状況

各機器の分電盤に避雷器を導入。
 他地点も同様の対策を実施した。

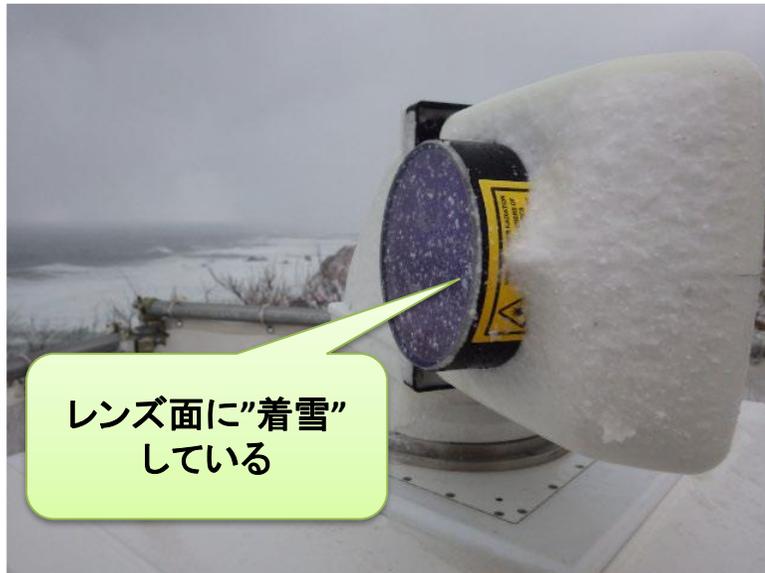
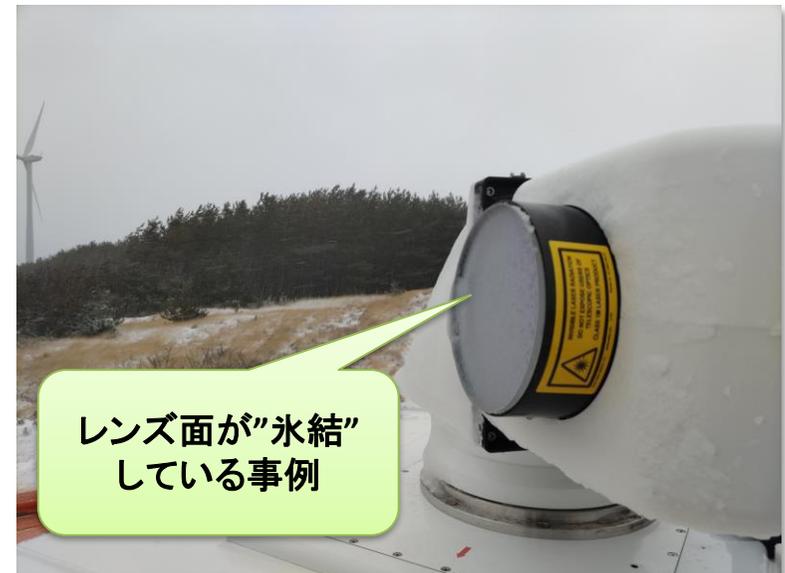
降雪時には、視程不良による欠測以外に、SLのレンズ面に着雪しデータ取得率が低下する事象が複数の地点で見られた。
ワイプをしてもすぐに着雪してしまい、効果がなかった。(天候の回復に伴い自然復旧)

図 降雪時におけるSLレンズ面への着雪
(上ノ国地点 2022年12月15日)

機器メーカー(Vaisala社)にも上記事象を報告。新機種ではレンズ面にヒーターが内蔵され、対策済みとのこと。

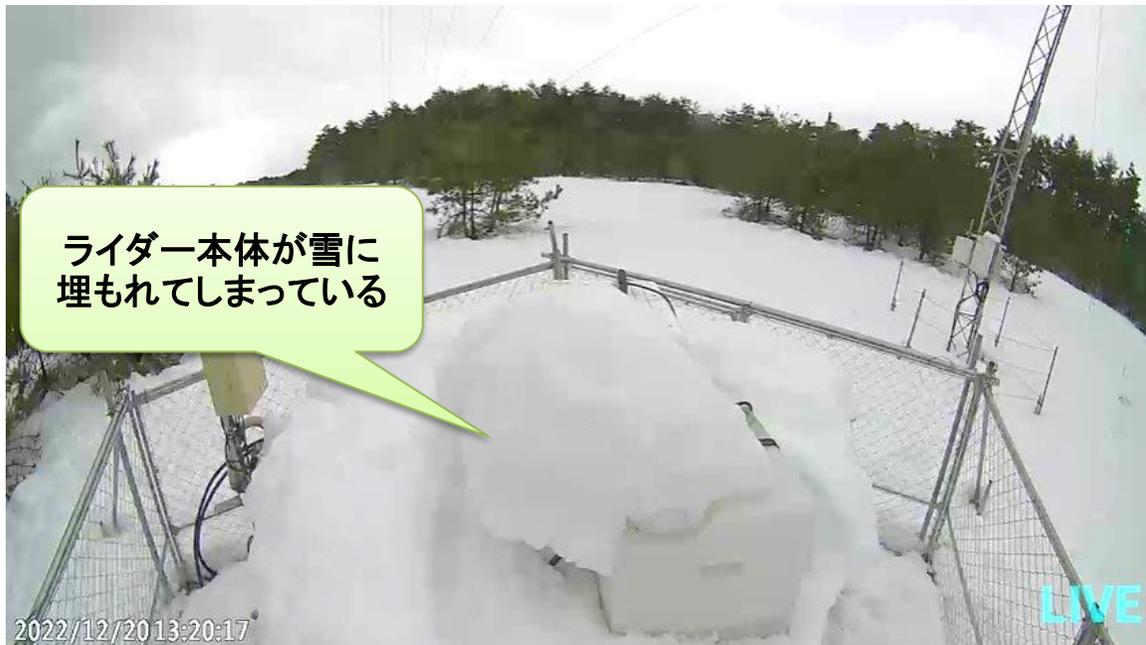
短時間での大雪時には、鉛直ライダーのワイプが間に合わず、機器本体に雪が積もってしまう事例が発生した(この間は欠測)。また、ワイパーアームの位置ずれや折損も発生した。

図 大雪時の鉛直ライダー積雪事例
(新潟県村上市・胎内市沖調査地点 2022年12月20日)

多雪地域ではメーカー純正のウィンターキットを導入することした。

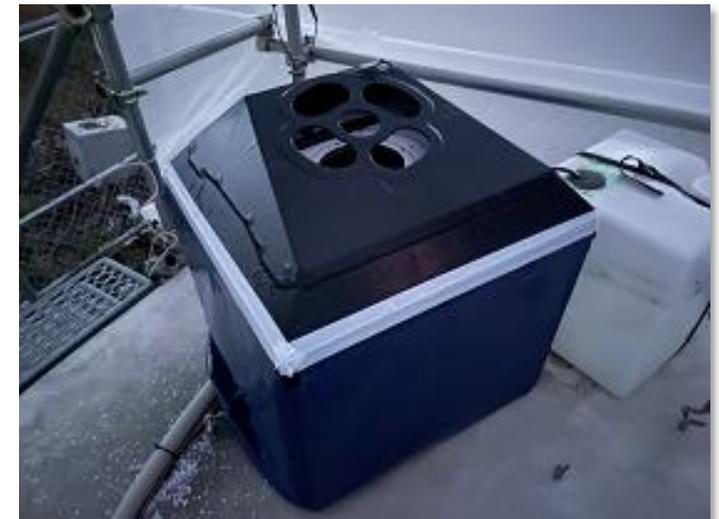
図 ウィンターキット装着例
(北海道檜山沖海域 八雲地点)
