2023年度成果報告会
プログラムNo. 32

風力発電等技術研究開発／
洋上風力発電等技術研究開発／
次世代浮体式洋上風力発電システム実証研究
(バージ型)

発表者名 佐藤 俊介

丸紅株式会社・丸紅洋上風力開発株式会社

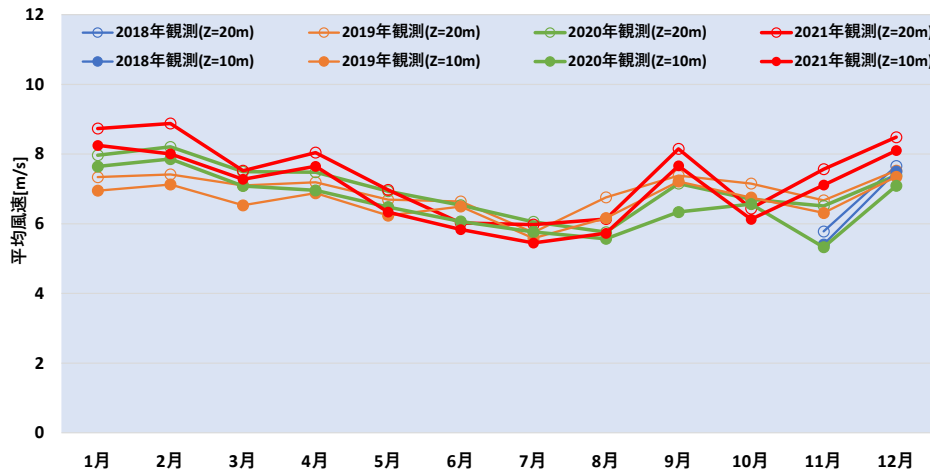
月別平均風速@観測タワー

月別平均風速は年毎のバラツキはあるが、全体的な傾向は一致

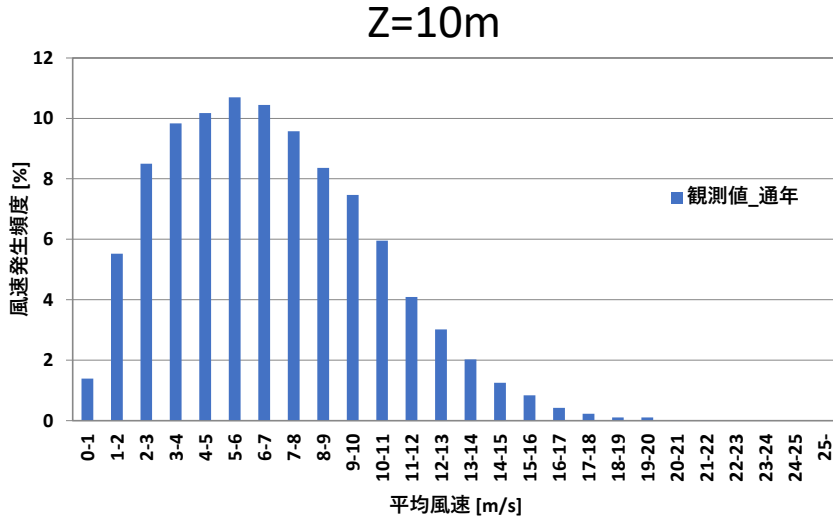
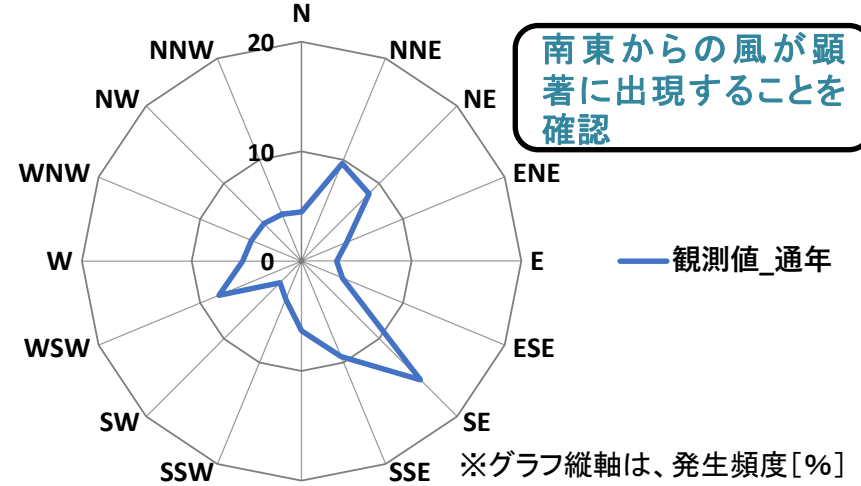
風速／風向発生頻度(2019-2021年)

観測値*: 2019年1月1日～2021年12月31日の3年間

*観測値は、観測タワーZ=10mでの風速:三杯式風速計、風向:矢羽根式風速計の値

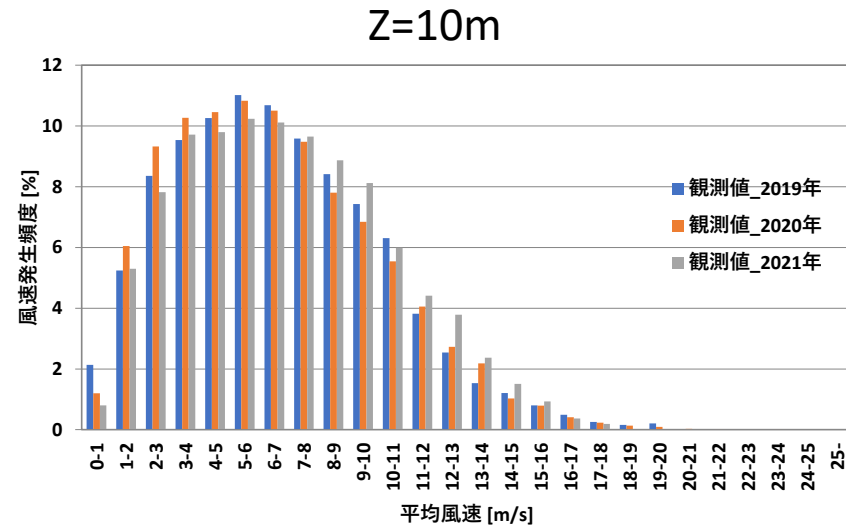
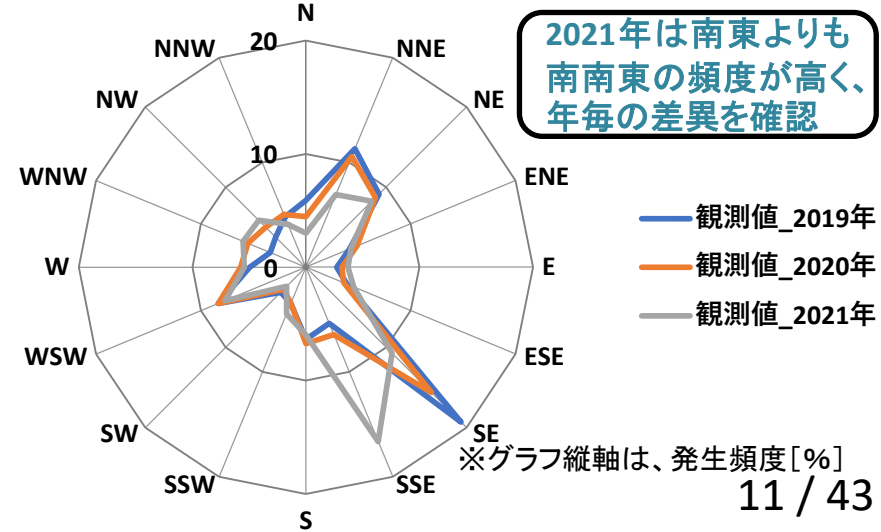
風速／風向発生頻度(2019, 2020, 2021年の比較)

観測値*: 2019年1月1日～2019年12月31日の1年間

2020年1月1日～2020年12月31日の1年間

2021年1月1日～2021年12月31日の1年間

*観測値は、観測タワーZ=10mでの風速:三杯式風速計、風向:矢羽根式風速計の値

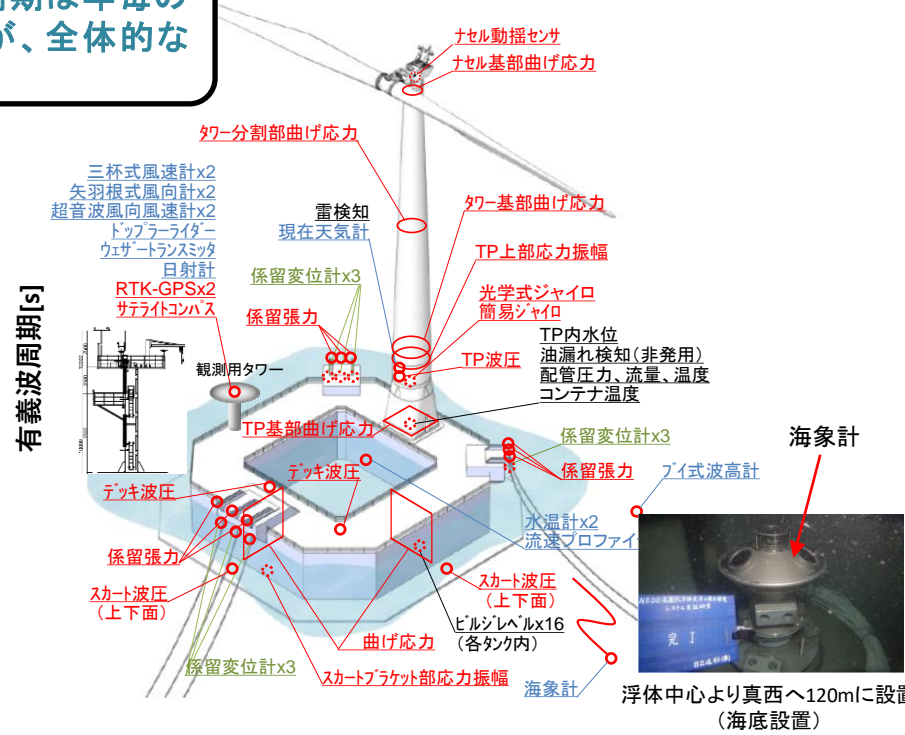
海象計データ(月別最大波高)

浮体中心より真西へ120mに設置(海底設置)

【参考】設計波高(有義波)
 $H_{s50}=9.80\text{m}$ (50年再現)
 $H_{s1}=5.42\text{m}$ (1年再現)

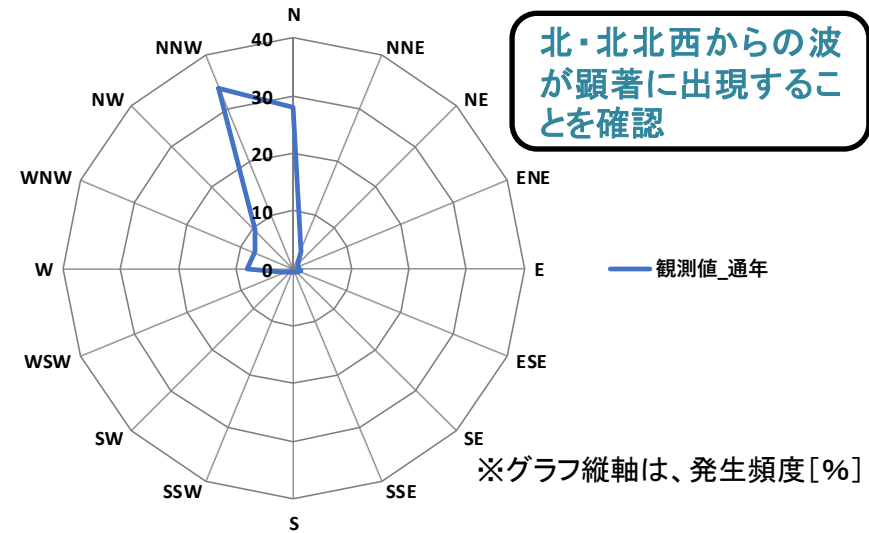
波高／波向発生頻度(2019-2021年度)

観測値: 2019年4月1日～2022年3月31日の3年間

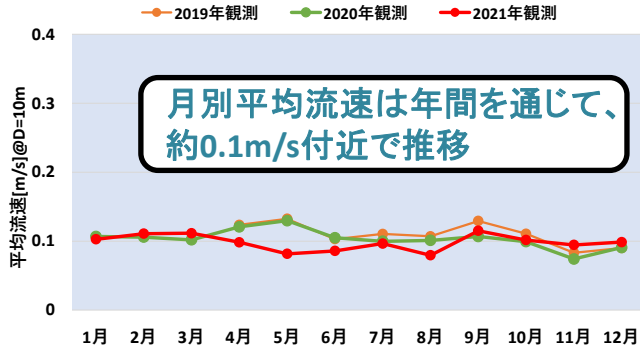
海象計データ(月別平均流速)

【参考】設計流速(@表層)
 $V_{50}=1.04\text{m/s}$ (50年再現)
 $V_1=0.86\text{m/s}$ (1年再現)

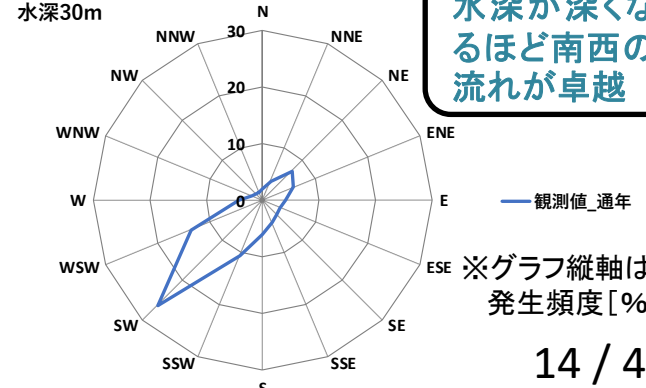
流速・流向発生頻度(2019-2021年度)

観測値 : 2019年4月1日～2022年3月31日の3年間

水深が深くなるほど南西の流れが卓越

※グラフ縦軸は、発生頻度[%]

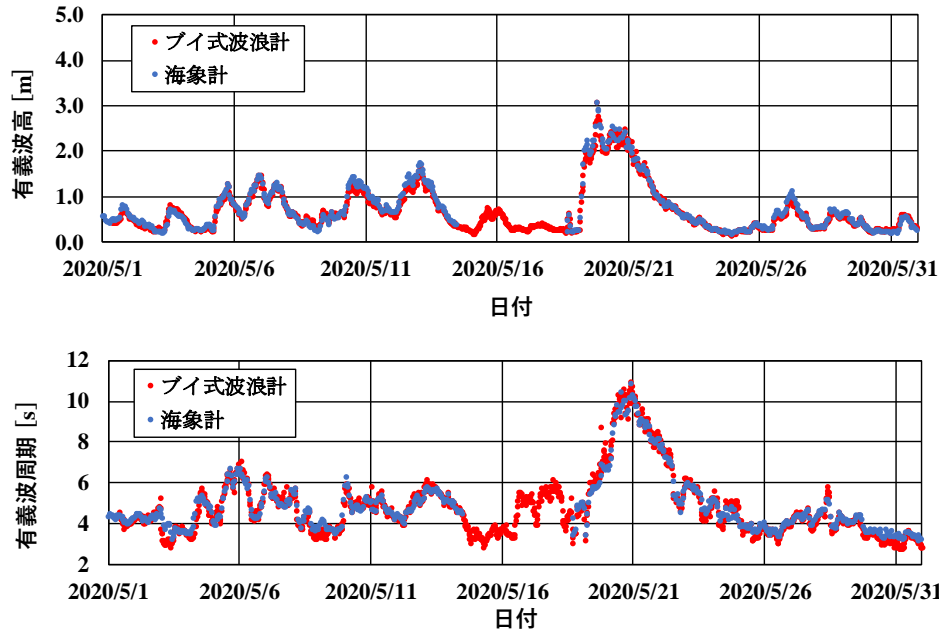
有義波高・有義波周期(海象計とブイ式波浪計の比較)

比較期間: 2020年5月1日～2020年5月31日の1ヶ月間

異なる計測機器で観測値の比較を行うことで、観測値の妥当性を確認した

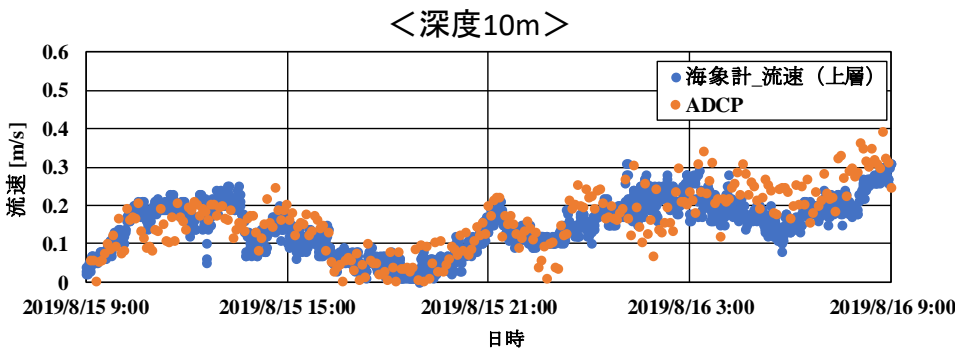
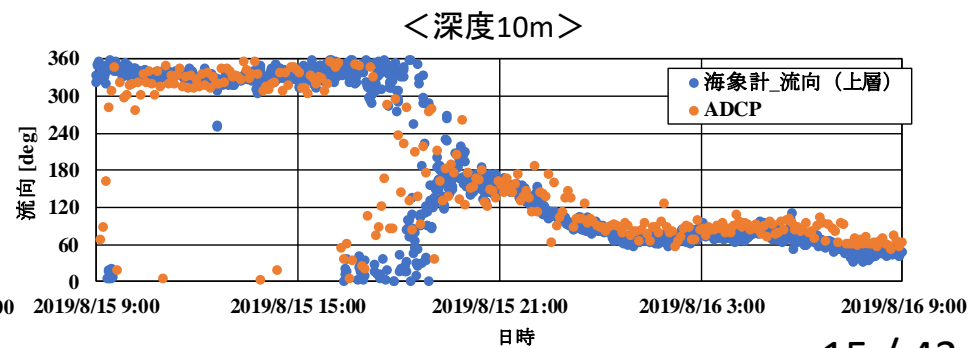
流速・流向発生頻度(海象計とADCPの比較)

比較期間: 2019年8月15日9時～2019年8月16日9時の1日間

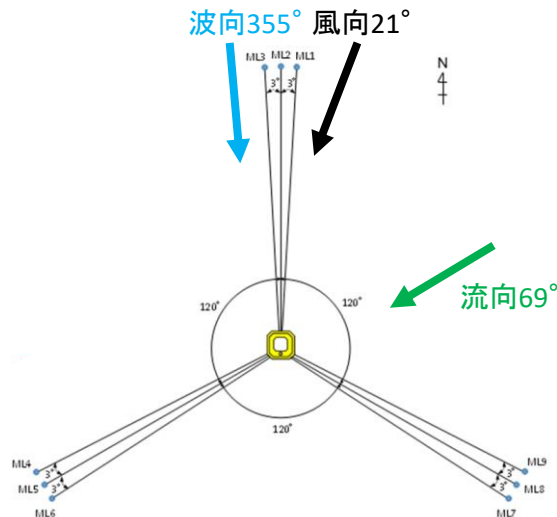
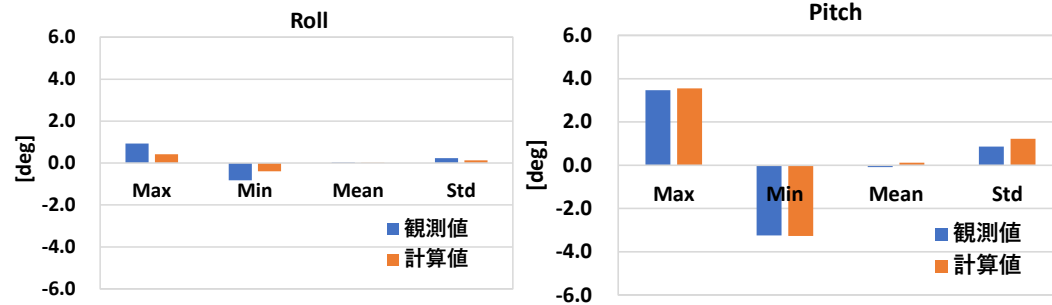
<浮体動揺の比較>

観測値と計算値(Bladedによる数値解析)の比較

日時	2019年10月12日 8-9時
平均風速(@Z=72m)	21.0 m/s
有義波高(最高波高)	3.10 m(5.34 m)
有義波周期	7.5 sec
流速	0.19 m/s

※解析では長波頂波として入力

波・風ともにほぼ真北から来るケースについて、
計算値と観測値は概ね一致しており、いずれも
設計の最大値以内に収まっていることを確認

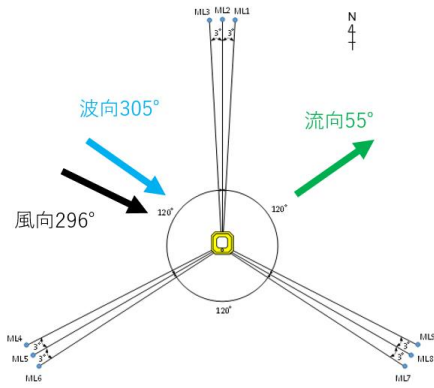
＜重心位置の水平面プロット＞

日時	2020年12月3015:30~15:50
平均風速(@Z=10m)	16.2 m/s
有義波高	4.3 m
有義波周期	8.0 s
流速	0.19 m/s

多方向波を考慮することで、
観測の水平変位を良く再現できている

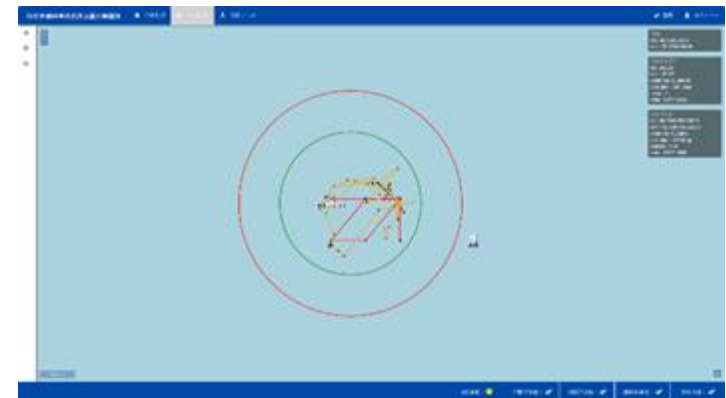
波浪ブイ漂流監視システム

係留システムへの生物付着が顕著にみられたが、問題なく2年間運用することができた。波浪ブイのイリジウム衛星による常時遠隔監視システムを2年間運用し、荒天時も含めて漂流のないことを監視することができた。今後の同様の監視に役立つ知見を得られた。

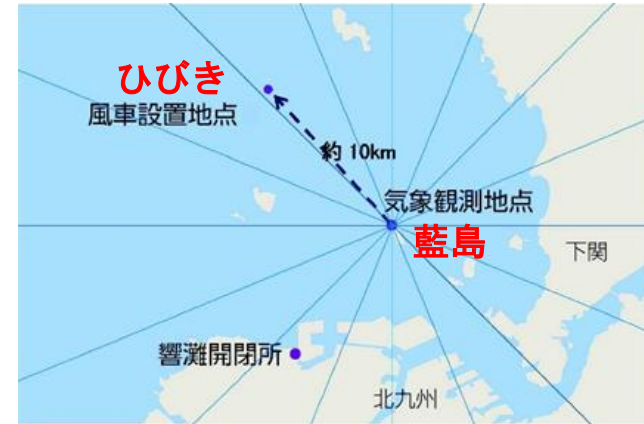
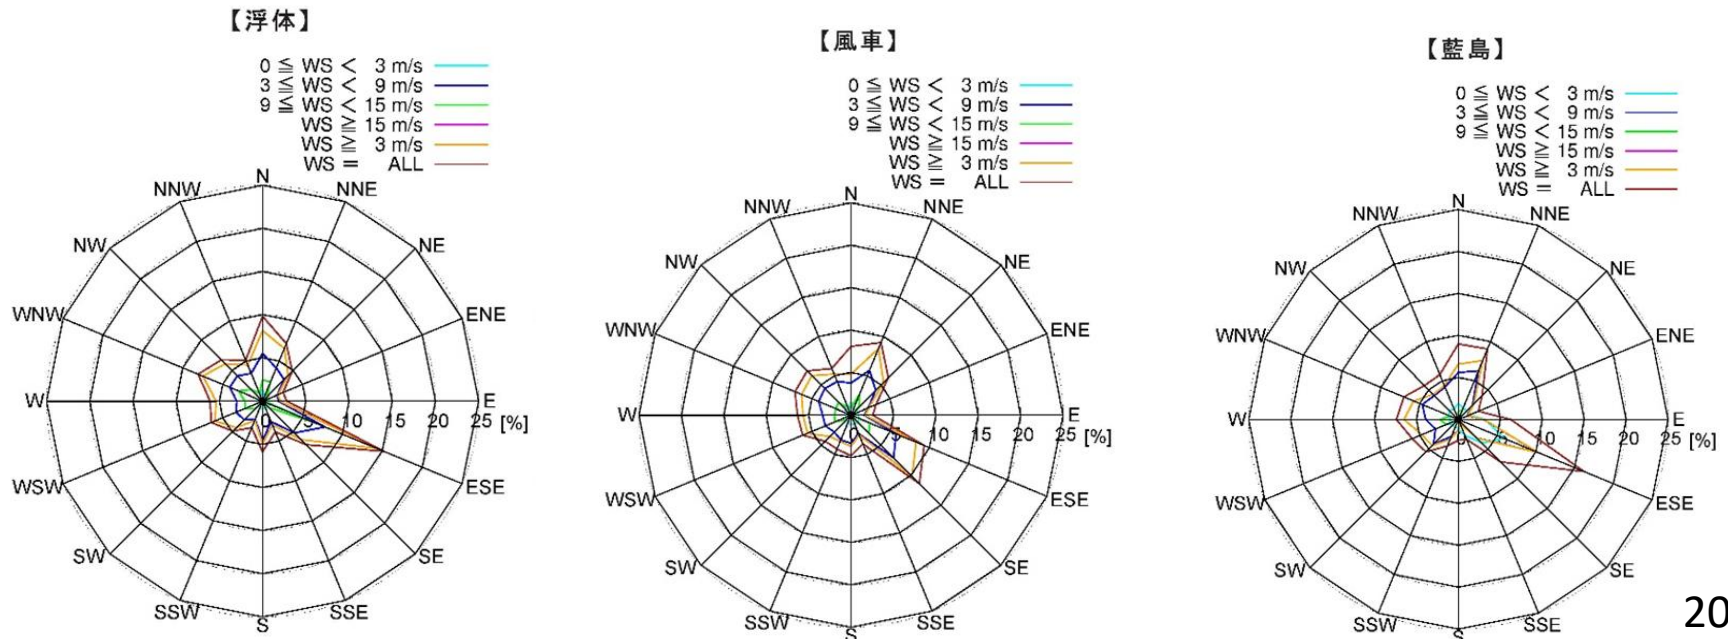
浮体上・風車・藍島の風配図の一例
 (2019年12月1日~2021年1月31日)

浮体上で三杯式風速計と矢羽式風向計、超音波風速計、鉛直ライダーにより風況観測を行い、風車設置位置での風の特性を明らかにした。

風車から南東10kmの藍島に設置した三杯式風速計と矢羽式風向計、超音波風速計、鉛直ライダーによる風況観測と風車上の風況観測結果の相関を見ることで、響灘海域における風の特性を明らかにした。

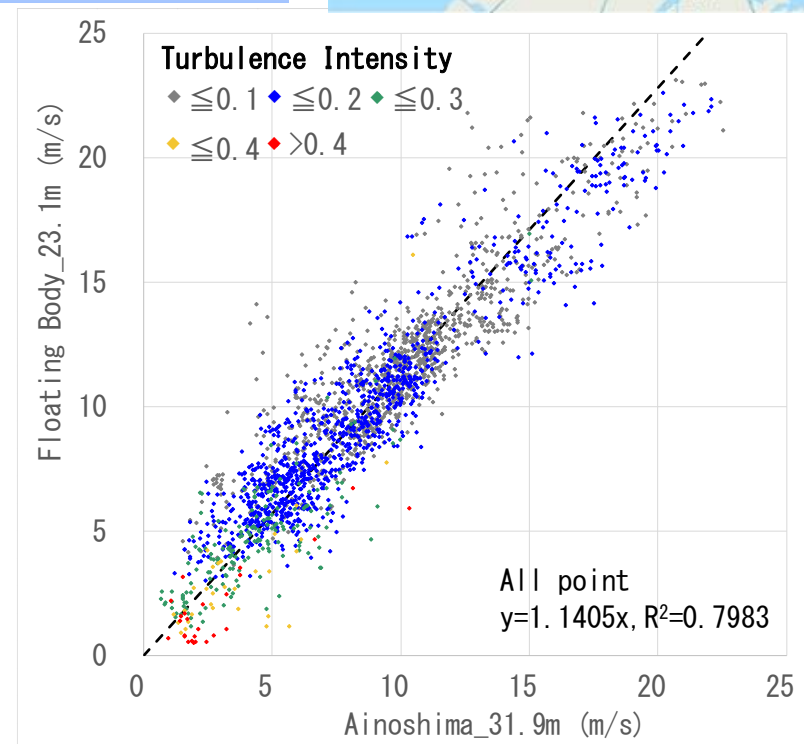
浮体・藍島の乱流強度別風速散布図の一例

- 風向・風速・時間遅れなどを考慮した風速の相関を調べた。
- 西から北にかけての開けた海域方向から来る風、高風速の風の場合に相関が高くなることが明らかになった。

(風向S・2019年12月1日~2021年1月31日)

(風向WNW・2019年12月1日~2021年1月31日)

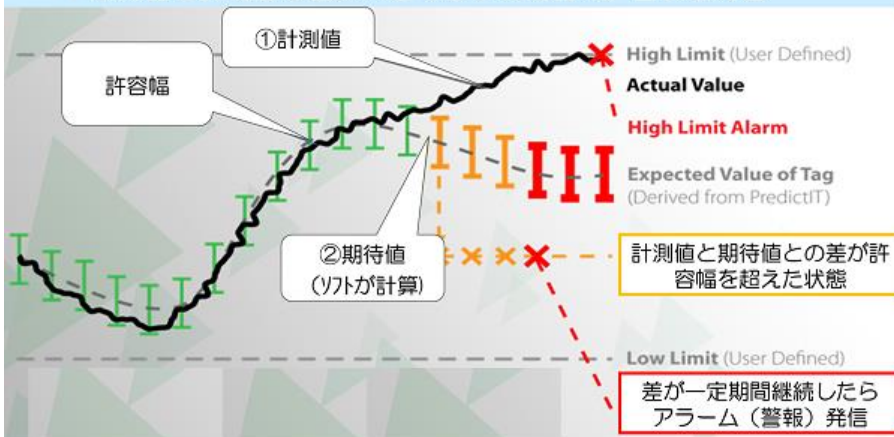
計測値と期待値の比較

- 過去のデータを利用し、設備の正常状態を学習しモデル化
- モデルにもとづき、各計測項目の”期待値”を計算
- 期待値と計測値の差が大きくなった場合に、警報を発信

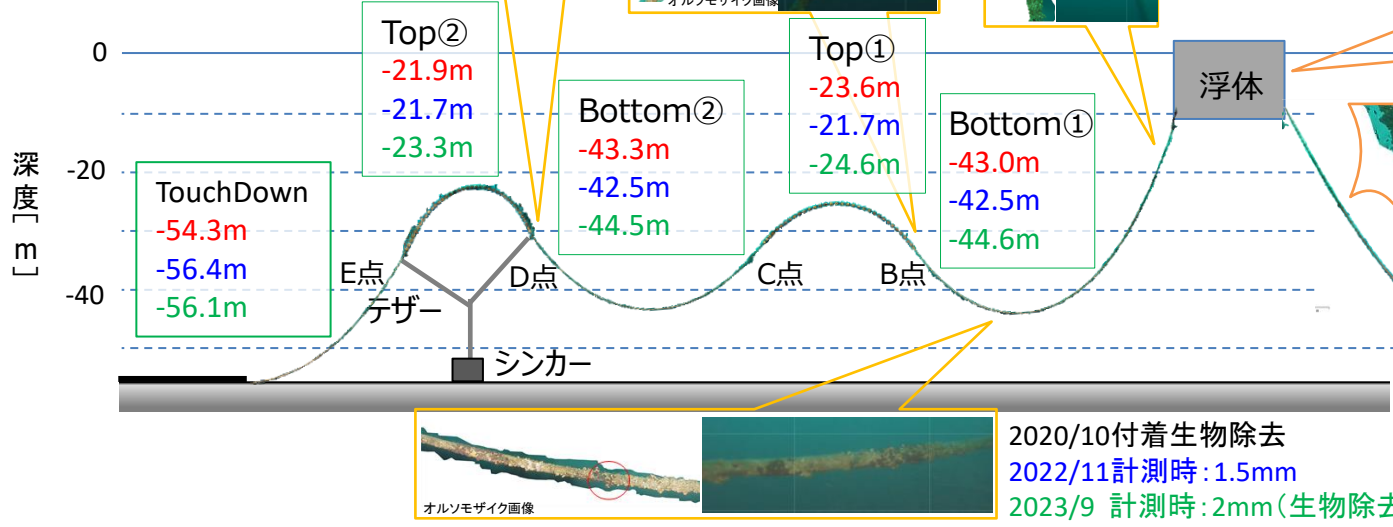
オルソモザイク画像

外観確認、深度計測、付着生物の厚さ測定

2020/10付着生物除去
2022/11計測時: 36mm
2023/9 計測時: 38mm(生物除去から3年後)

ケーブル深度計測日
赤字: 2022/7/25
青字: 2022/11/9
緑字: 2023/9/29

2020/10付着生物除去
2022/11計測時: 22.0mm
2023/9 計測時: 27.5mm
(生物除去から3年後)

2021/8付着生物除去
2022/11計測時: 37.5mm
2023/9 計測時: 74.5mm
(生物除去から2年後)

2020/10付着生物除去
2022/11計測時: 1.5mm
2023/9 計測時: 2mm(生物除去から3年後)

外観確認: 付着生物上から確認する限り、ケーブルの損傷等は確認されなかった。
 深度計測: 2022/11/9から2023/9/29の間にケーブル深度は平均1.8m沈下したが、着底は無かった。
 厚さ測定: ROVの映像から各箇所における付着生物厚さを確認した。

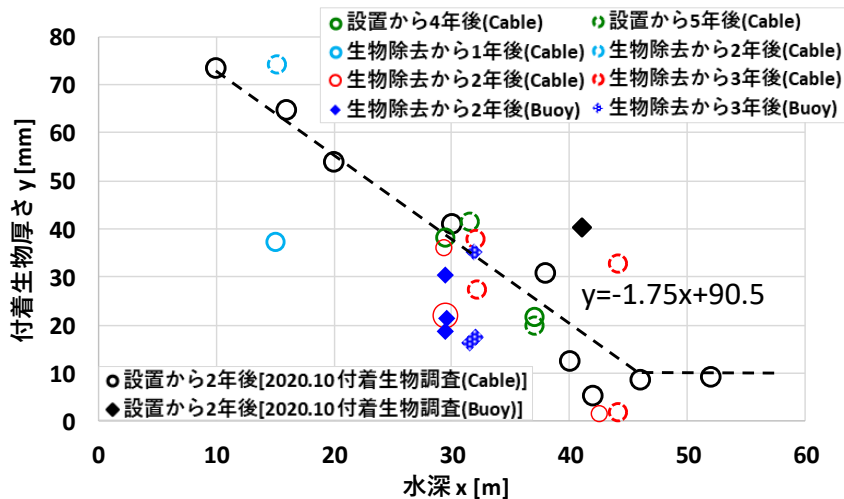
水深と付着生物厚さの関係

※近似式は付着生物調査結果(設置から2年後)より設定

水深と付着生物厚さの関係についてのデータを蓄積し、傾向を確認した。

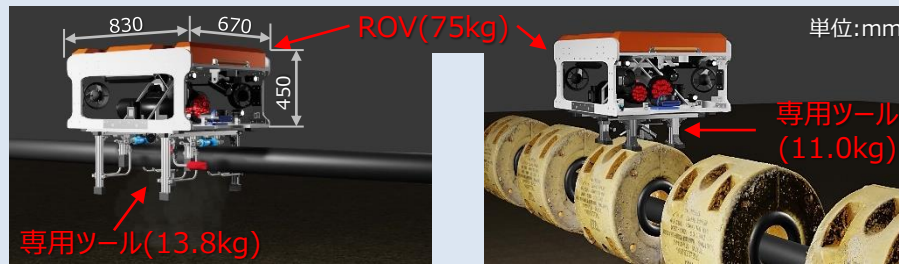
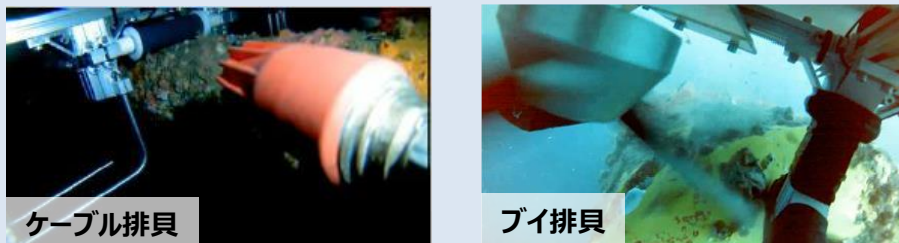
付着生物除去

2022年度

2023年度

➡ 2022年度 大型ROVでの排貝効率の向上を実現した。(ケーブル:1.75分/m、ブイ:3.0分/個)

2023年度 小型軽量ROVで排貝を試み、ツール装着状態での遊泳性と操作性を確認した。

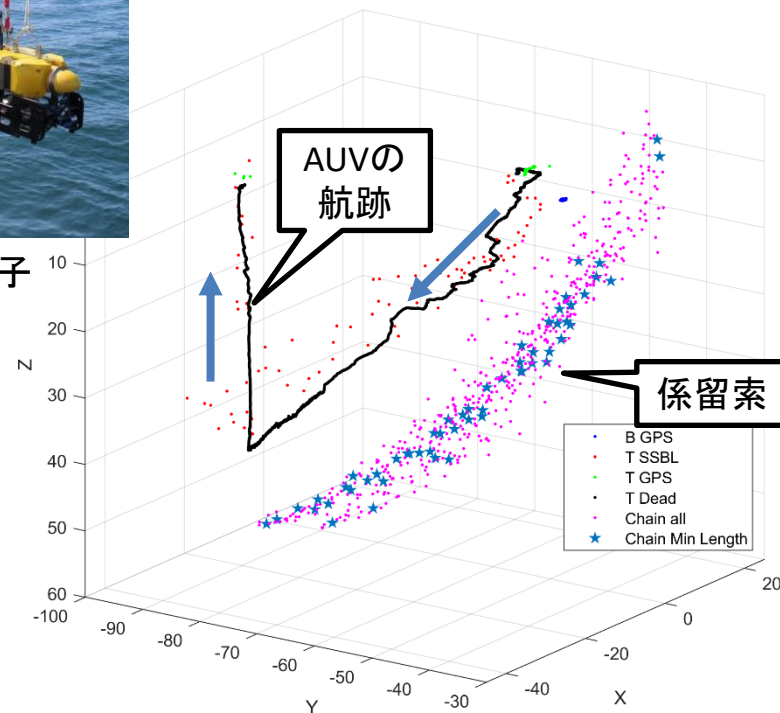
実験結果: AUVの航跡と係留索の全体形状

- 2023年9月にバージ型実証機「ひびき」において、東京大学生産技術研究所で開発されたAUV Tri-TONを用いて本技術の実証実験を行った。
- 「ひびき」の係留索に沿ってAUVを全自動で航行させること、また観測結果から係留系の全体形状および振動範囲を取得することに成功した。これにより、本技術の実海域環境条件下における適用可能性を確認した。

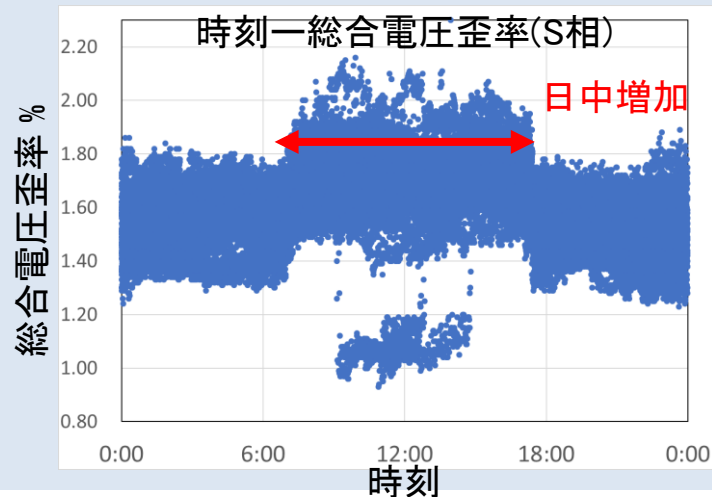
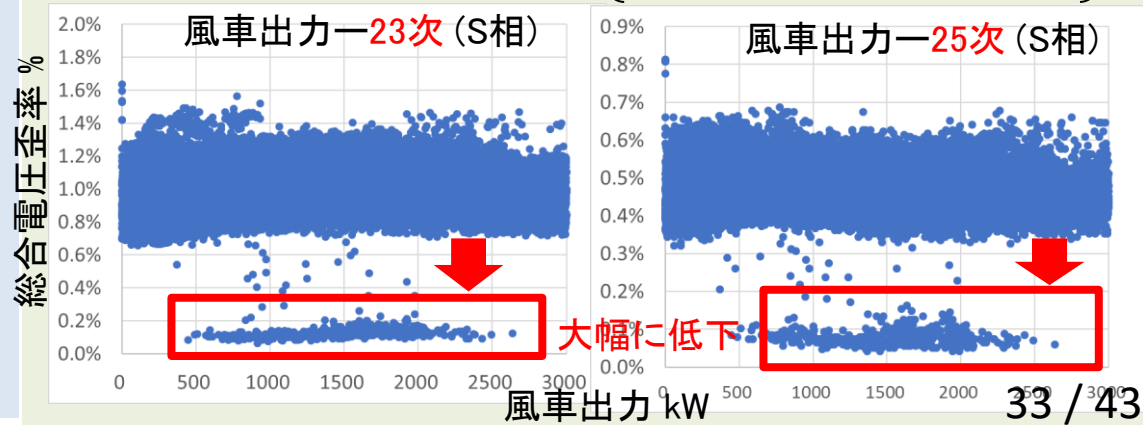
23次と25次の高調波を発生する工場が周辺にあり、右記タイミングで操業停止したと推測

- 11/27(水) 10:54~12:50
- 12/10(火) 9:09~12:39
- 12/19(木) 11:04~14:45
- 12/25(水) 9:15~12:38
