風力発電等技術研究開発/  
風力発電高度実用化研究開発/  
風車運用・維持管理技術高度化研究開発(無人航空機  
(UAV)とAI画像解析の活用による風車の高度な次世代型  
運用・維持管理技術開発)

関西電力(株) 土木建築室 保全技術グループ

2023年2月3日

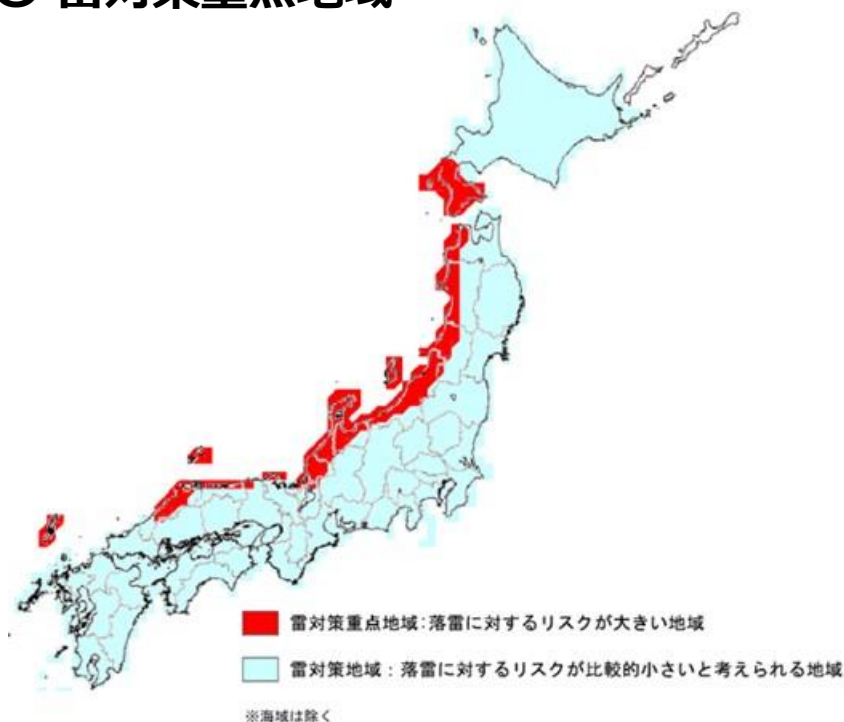
冬季落雷頻度マップ(ピーク電流値50kA以上)  
(JLDN, 2002~2004年冬季, 20kmメッシュ)

風車の被害分布(落雷アンケート結果より)

- ① ● : ブレード等への基大な被害が発生した風車の割合が10%以上かつ被害が軽微な風車の台数が20%以上
- ② ● : ブレード等への基大な被害が発生した風車台数の割合が10%以上
- ③ ● : 被害が軽微な風車台数の割合が20%以上
- ④ ○ : ①~③以外(被害を受けた風車が少ない)

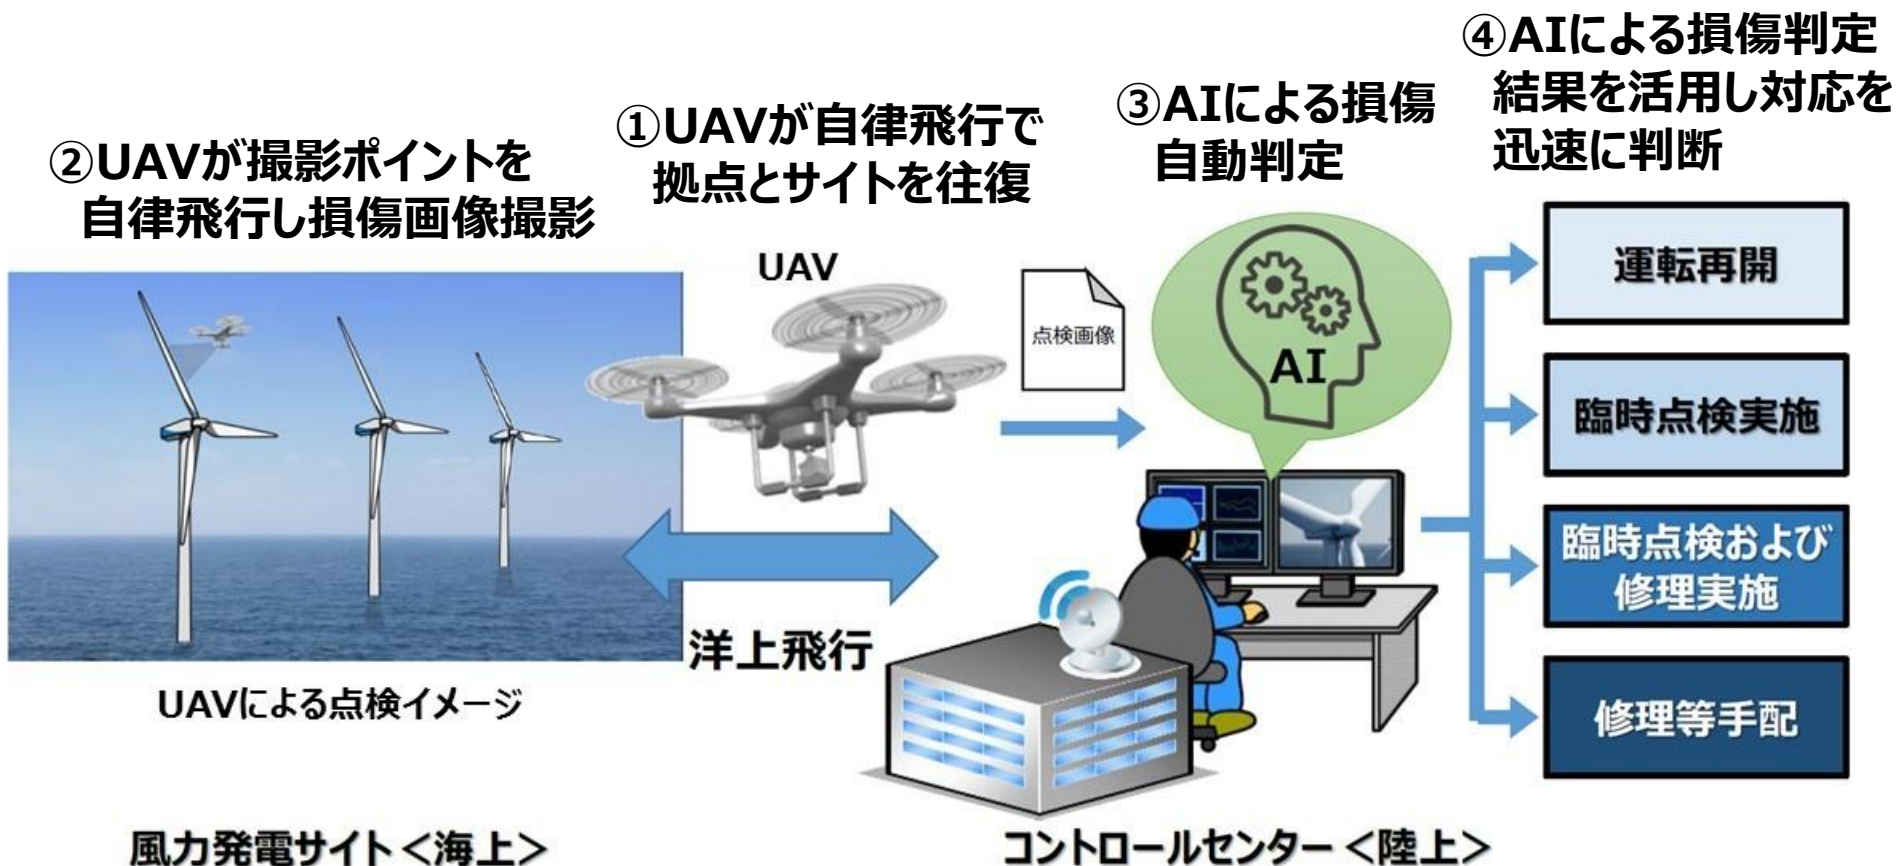
風車の次世代型運用・維持管理技術のイメージ

UAVおよびAI画像解析技術の概要を示す

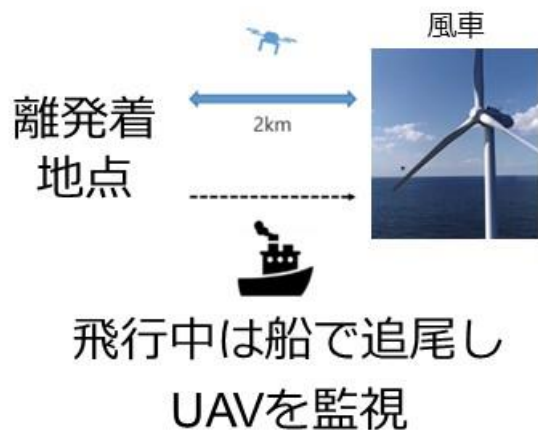
検証 I

No.	確認項目	実証試験	結果
I.	・UAV飛行機能	最大で2km離れた地点から洋上風車へのUAV安定的自律飛行	<b>達成</b>
II.	・UAV飛行機能 ・風車全体の画像取得	UAV自律飛行による風車画像の取得	<b>達成</b>
III.	・UAV飛行機能 ・ブレード沿いの画像取得	ブレードに沿ったUAV自律飛行と風車画像の取得	(着床式について) <b>達成</b>

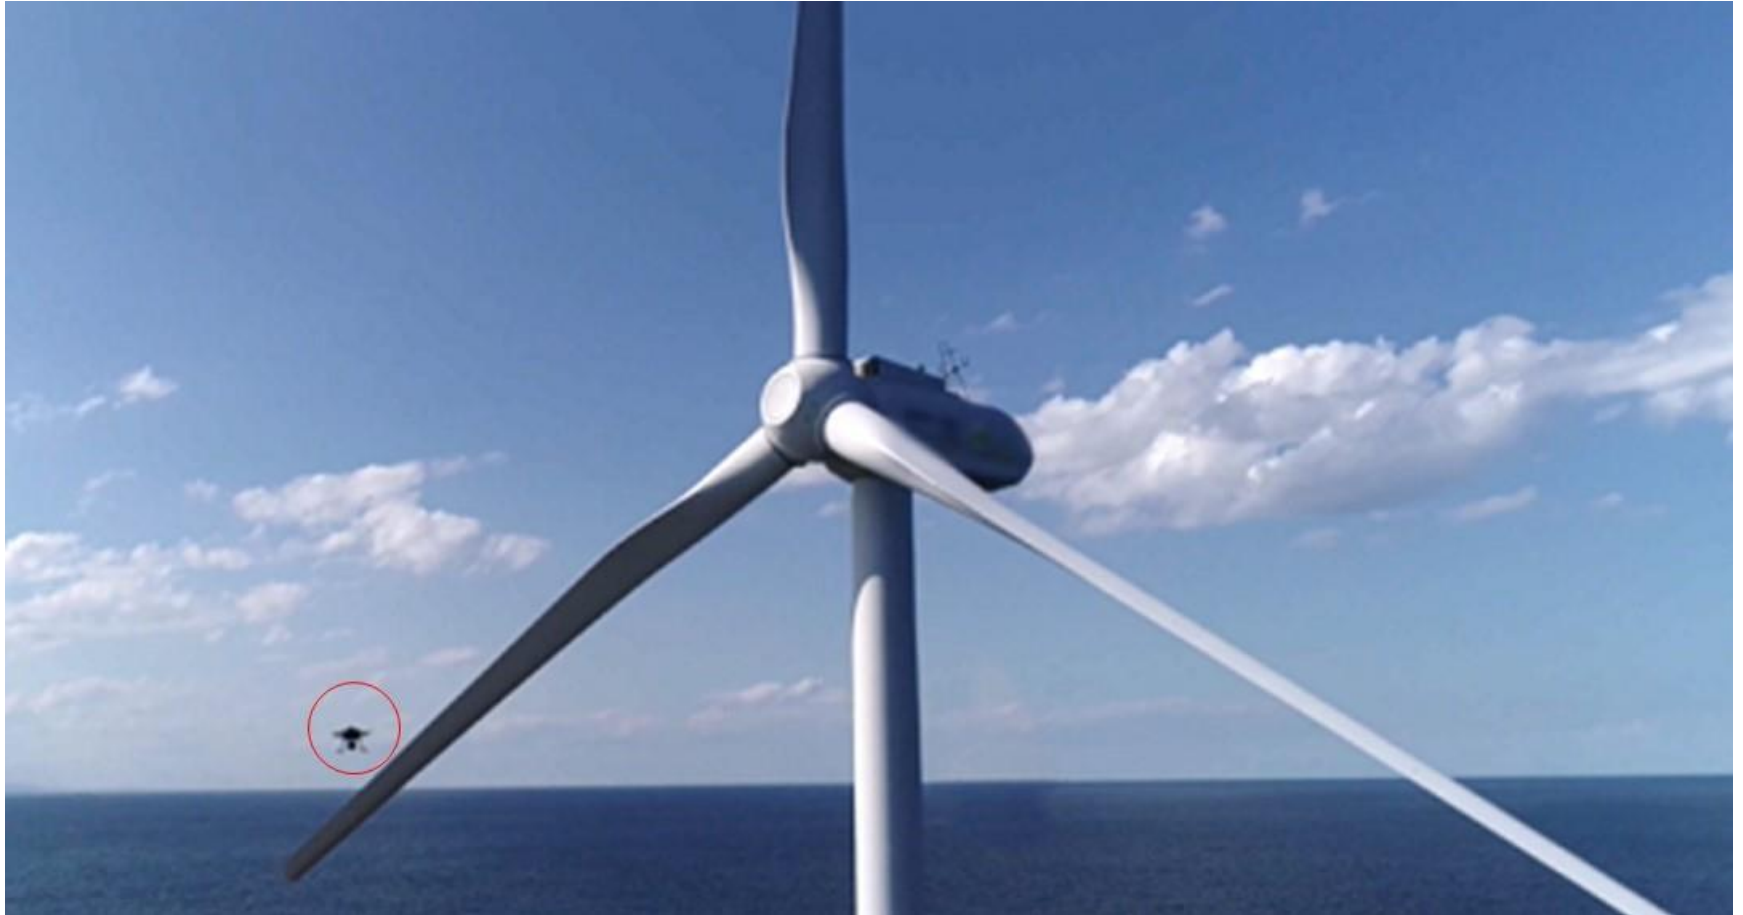
実証試験状況 (別UAVで撮影)

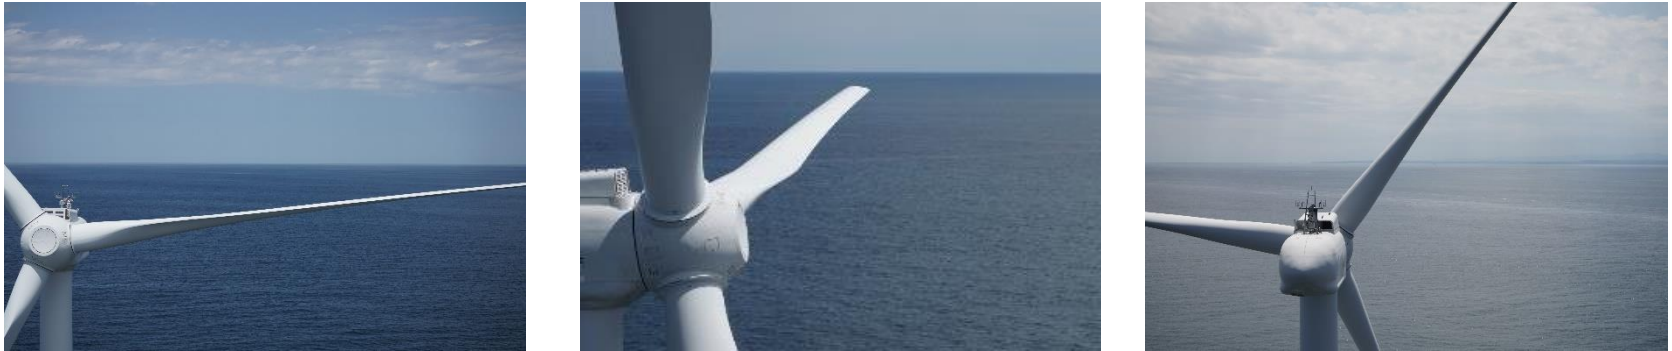
実証試験にて取得した画像

これまで複数の陸上・洋上風車にて実証試験を繰り返し実施し、  
UAVの自律飛行と風車の撮影画像の取得に成功している

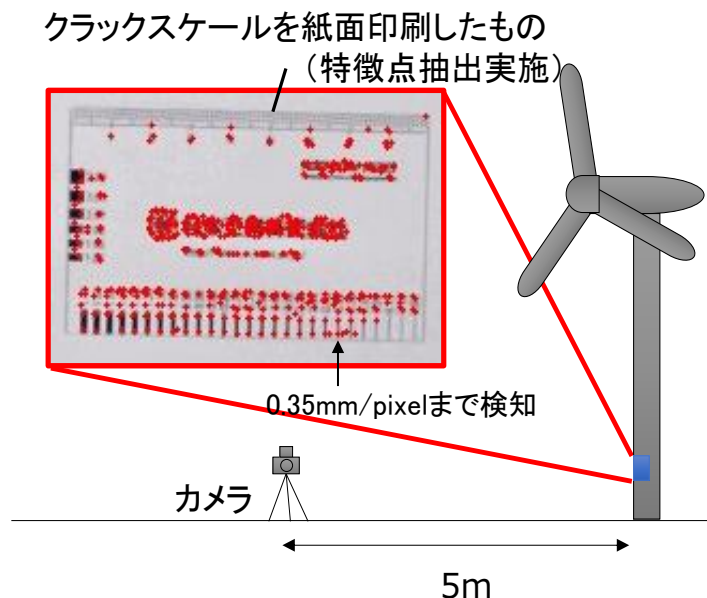
- 風車タワーに設置したクラックスケールを紙面印刷したものを撮影距離や焦点距離等を変更しながら撮影する
- 撮影された画像のクラックスケールの目盛をクラックに見立てて特徴点抽出を行うことで、画素分解能の確認を行った

- 実測画素分解能は、撮影条件に基づく理論値と同程度(0.35mm/pixel)であることを確認した
- UAVでの撮影時も、撮影条件を適切に設定すれば、想定した微細な損傷を検知可能である

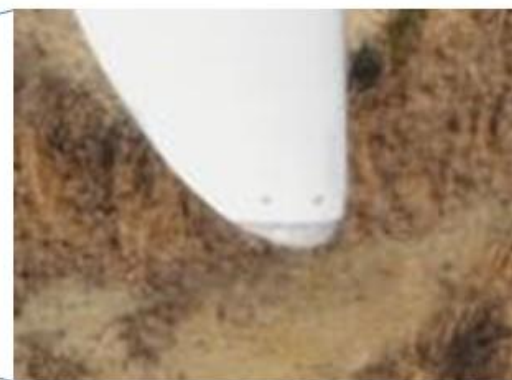
チップレセプタ塗装剥離

一定の条件下（学習データが十分あるケース）で、損傷箇所明示が可能であることを確認した

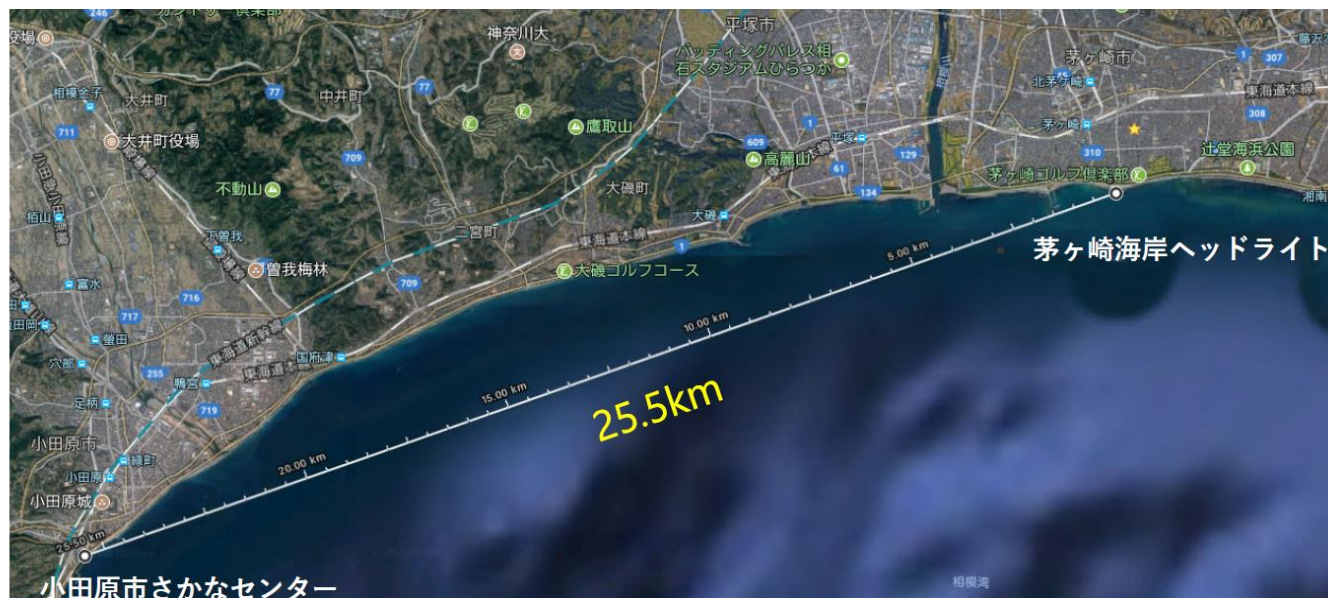
- 洋上風車までの自律飛行を想定し、通信距離に関する試験を行った
- UAVを送信地点（茅ヶ崎海岸ヘッドランド）でホバリングを行い、25.5km先の受信地点（小田原市さかなセンター）にて機体テレメトリ情報及び映像情報を受信できるか確認した

検証地点 水平距離：25.5kmを確保

- 920MHz：機体テレメトリ情報、5.7GHz：映像情報をそれぞれ送受信可能であることを確認した
- なお、映像情報は、UAV飛行時に周囲の状況（船舶等）を視認できる性能を有している

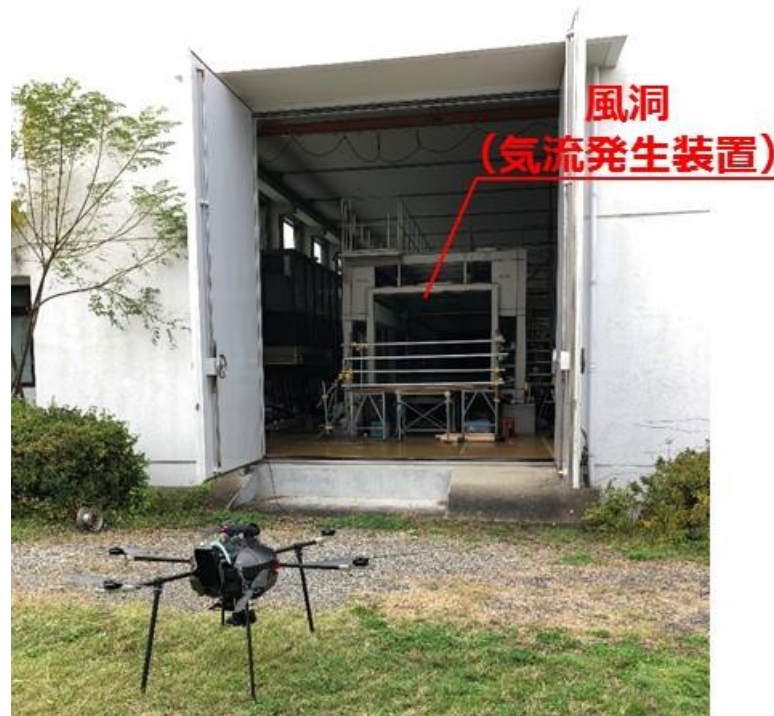
UAVは、暴風時は飛行しないため、平常時の気象を想定した耐風性に関する試験を行った  
試験は以下に示す風洞（気流発生装置）を用いた

- ・屋外試験により16.5m/sの対気速度での飛行を実施  
（風速4.5m/s、飛行速度12m/s、ペイロード2.8kg）
- ・定常風（8m/s）下における飛行性能を評価
- ・突風環境下における飛行性能を評価  
（UAVが定常風下（10m/s）を横切ることで突風を再現）

観点	必要性能	評価
<b>飛行時間</b> の制約	拠点（陸上）と風車間の移動において、 <b>迅速に移動</b> できること	屋外試験により、対気速度16.5m/s（飛行速度12m/s、気流風速4.5m/s）での飛行を確認した →実環境下においても、 <b>十分な移動能力を確保できる</b> と考えられる
<b>点検品質</b> の確保	<b>定常風</b> に対して、安定的な飛行を行い、点検用画像が取得可能であること	風速 8 m/sまでは点検画像を取得するための安定的な飛行が可能であった →実環境の定常風下においても、 <b>安定的な飛行を行い、点検用画像を取得できる</b> と考えられる
<b>安全性能</b> の確保	<b>突風</b> に対して、UAVの墜落、風車への追突などの事故事象を発生させないこと	風速10m/sの突風において、飛行安全性を確保可能であった →実環境の突風においても、 <b>安全性能を確保できる</b> と考えられる
