2022年度成果報告会

風力発電等技術研究開発／  
洋上風力発電等技術研究開発／  
次世代浮体式洋上風力発電システム実証研究  
(バージ型)

丸紅(株)  
(国) 東京大学  
日立造船(株)  
(株)グローカル

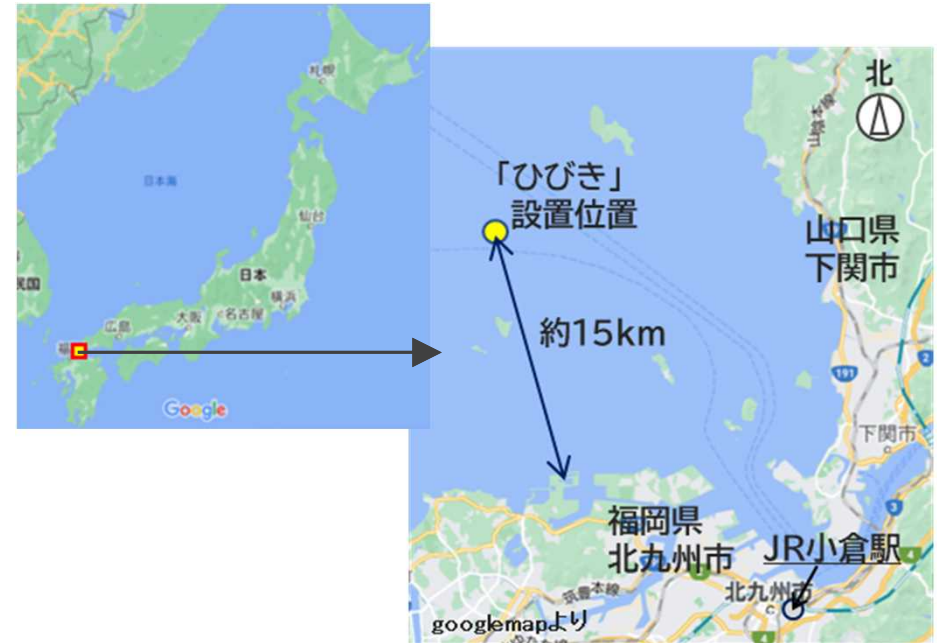
# 風力発電設備の概要

位置	北九州市沖 約15km、水深54m
風車	定格3.0MW(メガワット)、アップウインド、2枚翼、ロータ径100m、ハブ高さ72m(海面上)
浮体	バージ型、鋼製、51m×51m×高さ10m、喫水(海中部高さ)7.5m
係留	チェーンφ132mm+ドラッグアンカー、9本(3方向×各3条)、各522~551m
運転	2019年5月に運転開始

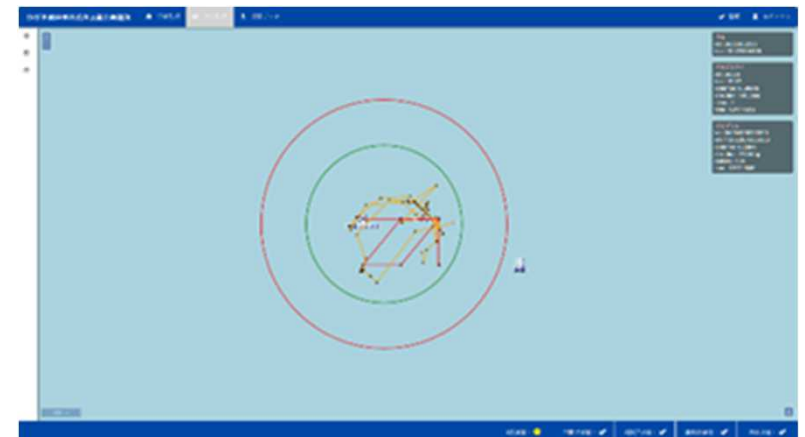
波浪ブイ漂流監視システム

波浪ブイのイリジウム衛星による常時遠隔監視システムを2年間運用し、荒天時も含めて漂流のないことを監視することができた。今後の同様の監視に役立つ知見を得られた。

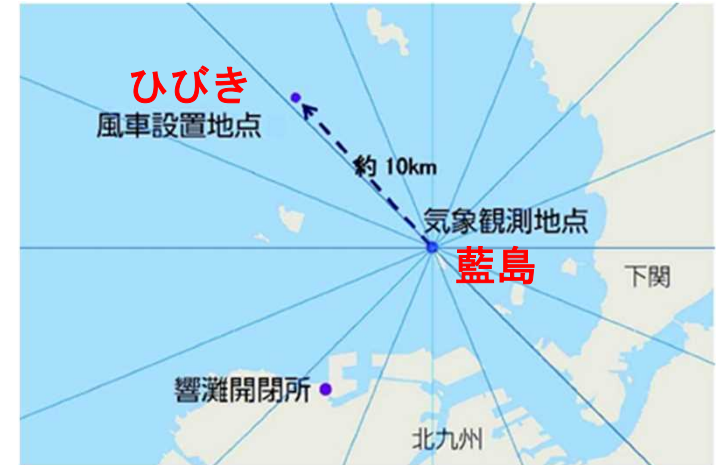
浮体上・風車・藍島の風配図の一例  
(2019年12月1日~2021年1月31日)

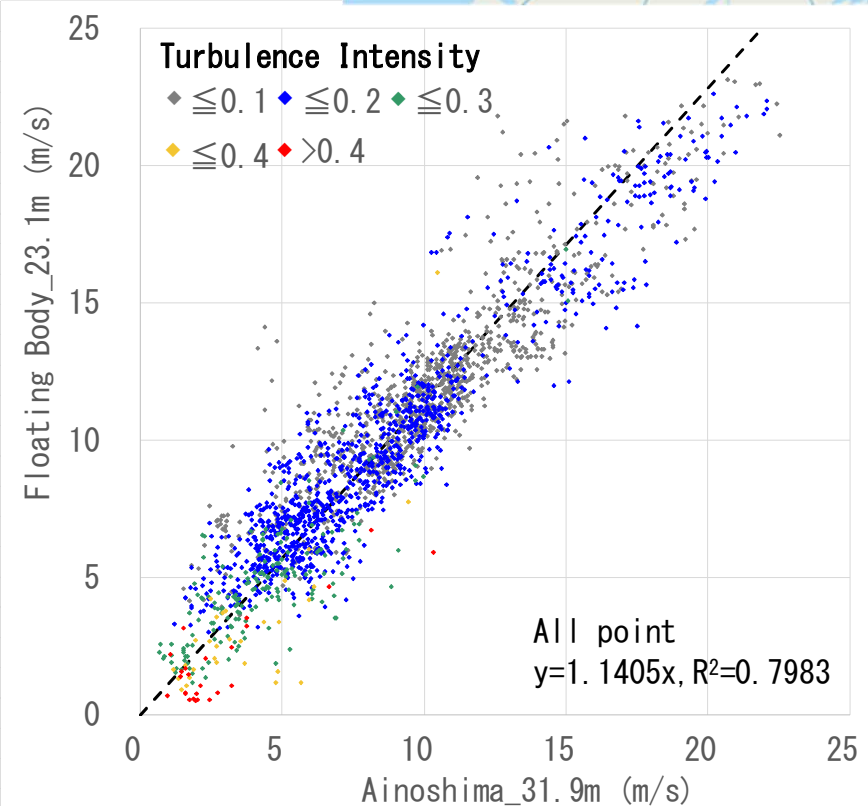
(風向WNW・2019年12月1日~2021年1月31日)

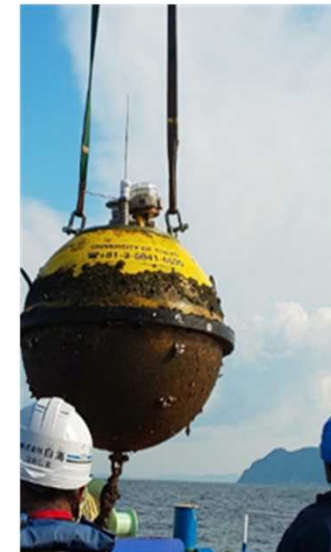
波浪ブイ撤去作業

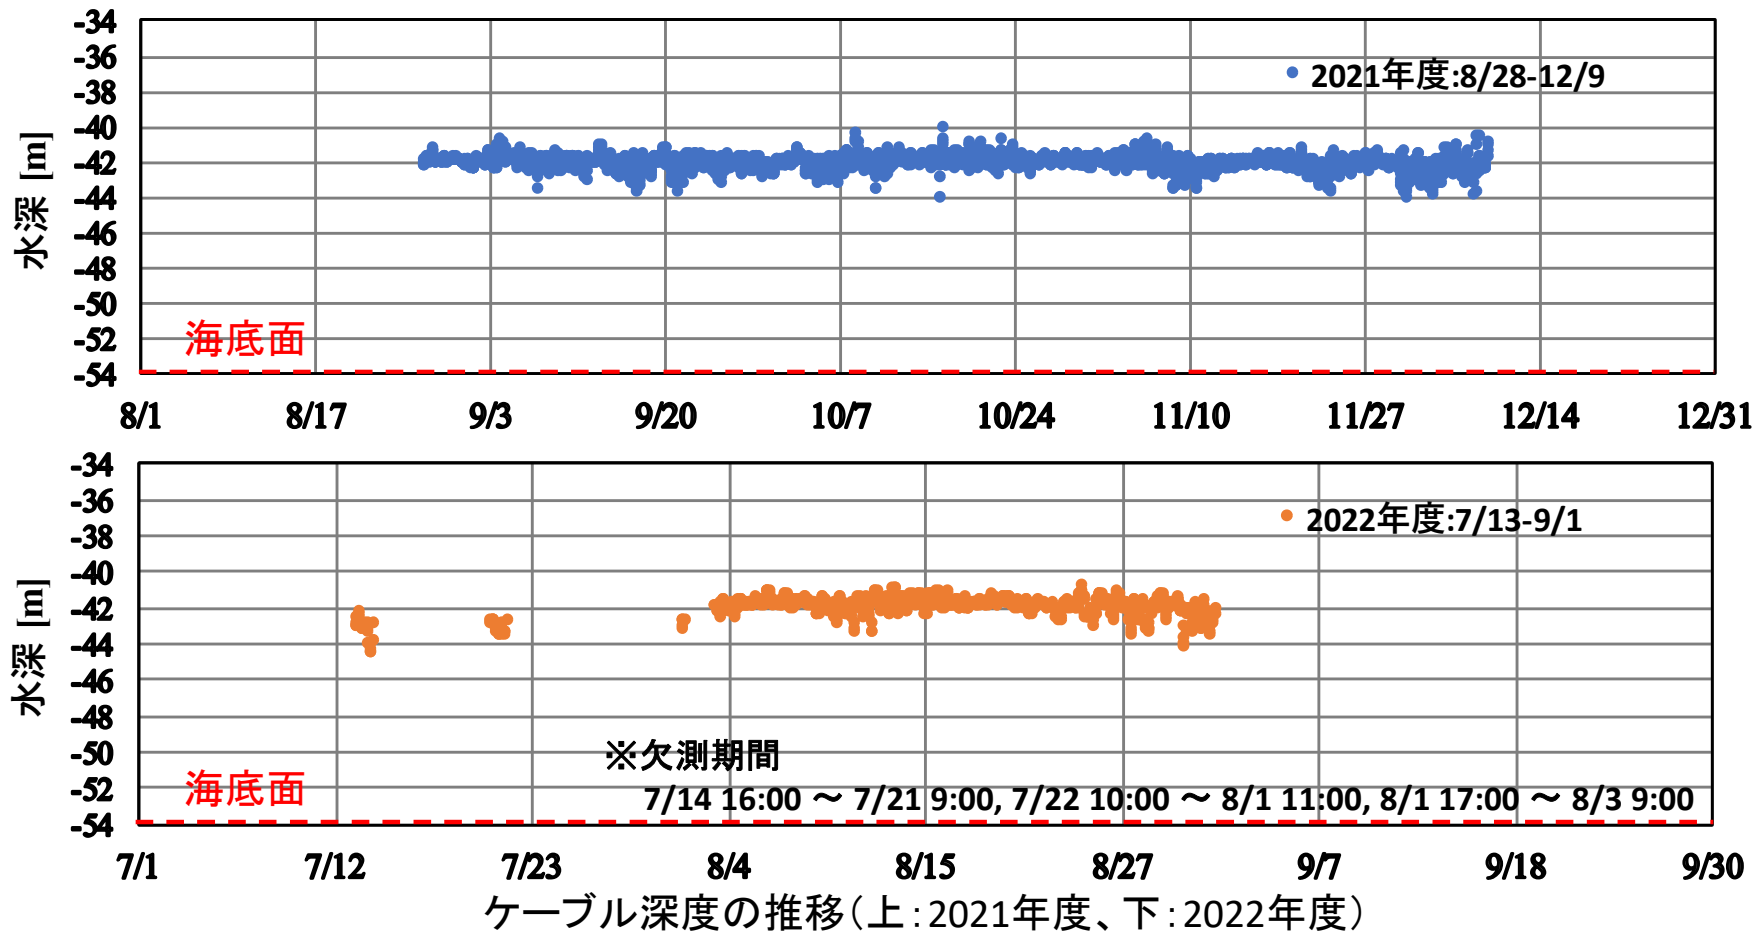
- ・ケーブル深度は-42mを平均に、おおよそ±2mの範囲で推移しており(ROV計測値とも一致)、ケーブルの大きな沈下および着底は無し。
- ➡ ケーブル深度の遠隔モニタリングは可能。

- ・波浪により水位計ケーブルの破損が確認された。
- ・将来的に恒久的なものにするには、後付けではなく浮体設置前に取り付ける等の対応が望まれる。

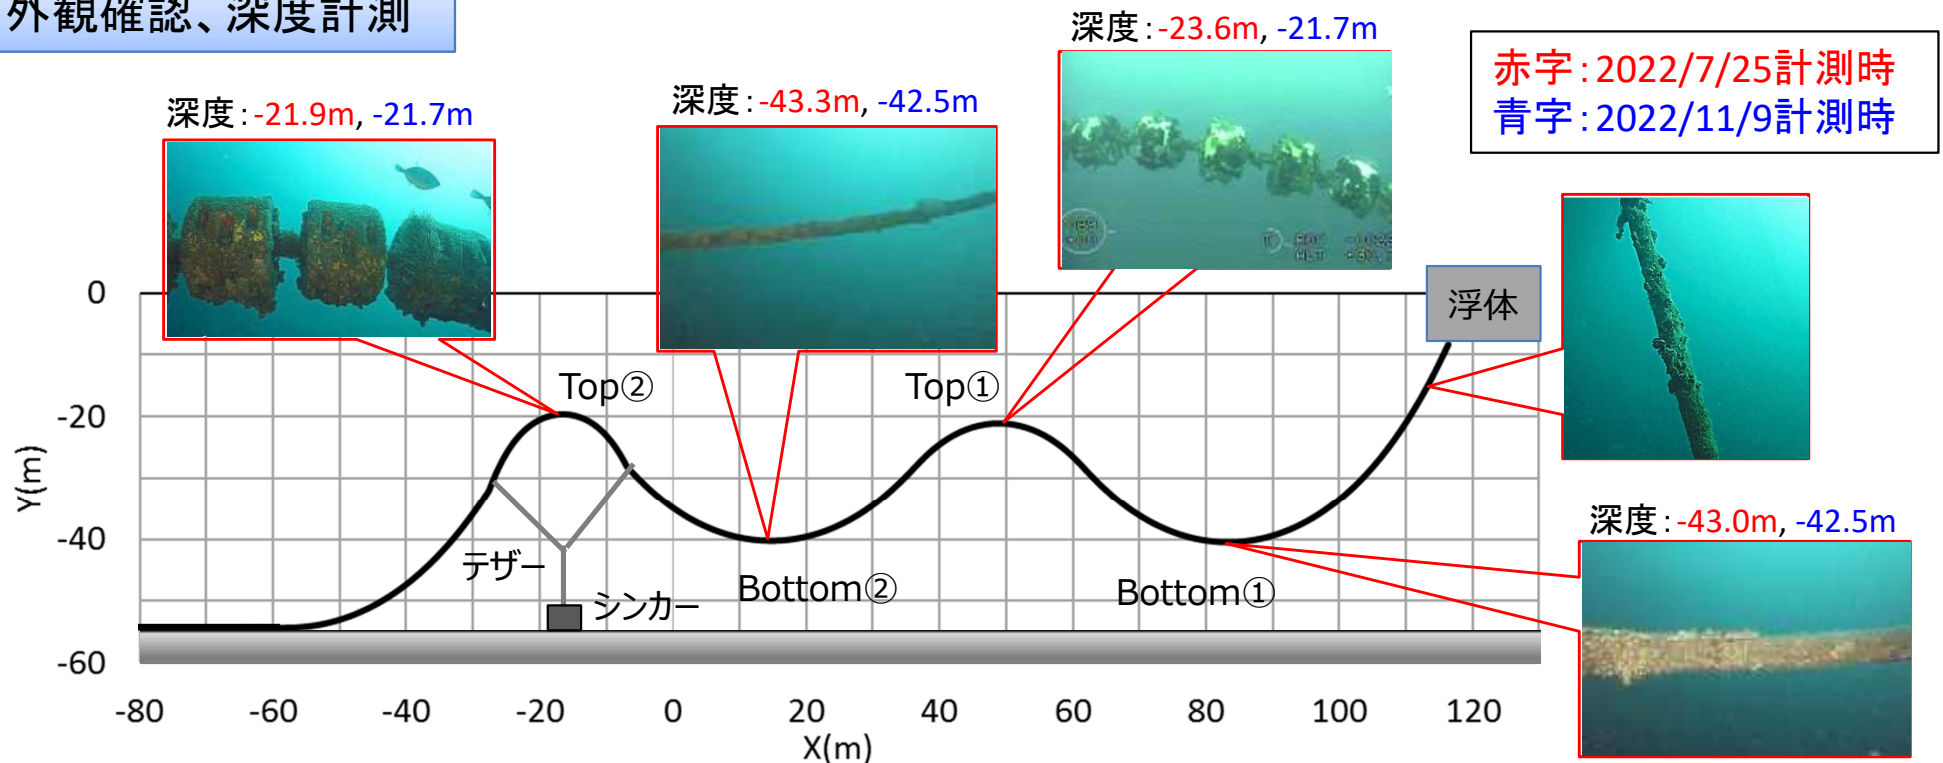
- ➡ 外観確認: 付着生物上から確認する限り、ケーブルの損傷等は確認されなかった。  
深度計測: ケーブルの大きな沈下および着底は無く、水位計データと深度はほぼ一致した。

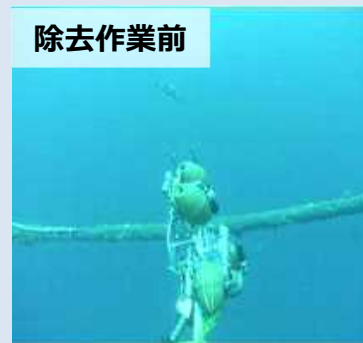
#### ケーブル

ROVに装着した専用ツールを使用し、有事の際に備えた、キャビテーションジェットによる生物除去を実施した。

ケーブル:1.75分/m(ケーブル20mを35分で生物除去)@水深30-42m  
ブイ:3.0分/個(ブイ5個を15分で生物除去)@水深24m

➡ 専用ツールの改良、ROVオペレータの習熟度向上により、除去速度を大幅に改善した。

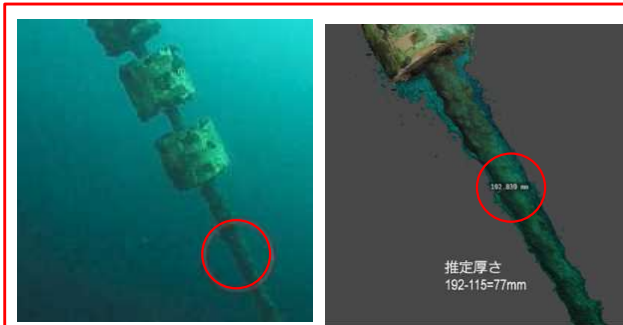
2018/9施工以降付着生物除去なし  
2022/11計測時: 38.5mm (設置から4年後)

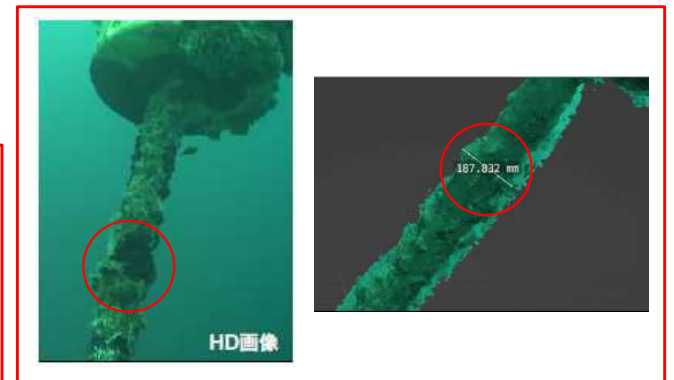
2020/10付着生物除去  
2022/11計測時: 36.0mm (生物除去から2年後)

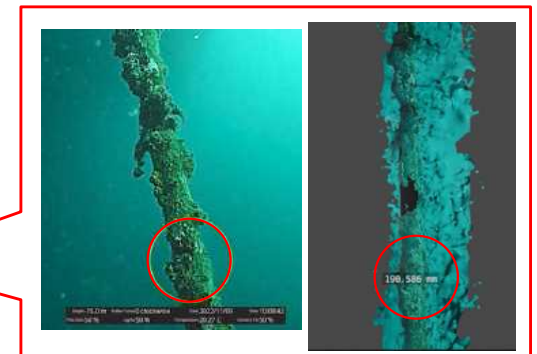
2021/8付着生物除去  
2022/11計測時: 37.5mm (生物除去から1年後)

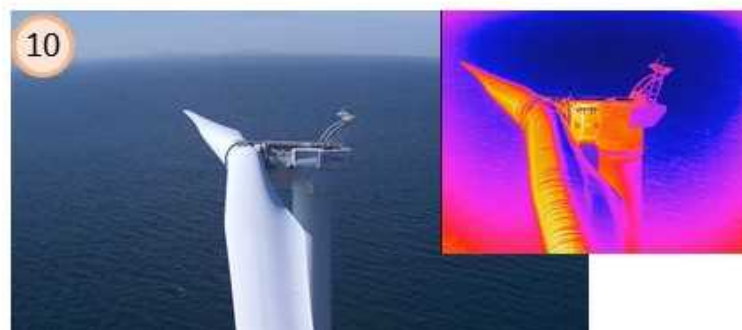
高解像度の可視光カメラと赤外線カメラの同時空撮

- 目視点検の効率化(浮体の全景、海面付近の外観やブレードを近距離で撮影可能)
- 赤外線カメラでの撮影により、温度異常の有無、浮体内部構造やブレードの状態等の確認が可能

- 逆光や反射の影響が大きく、天候や時間帯を選ぶ
- 飛行時間(約30分)が短く、バッテリー交換が必要

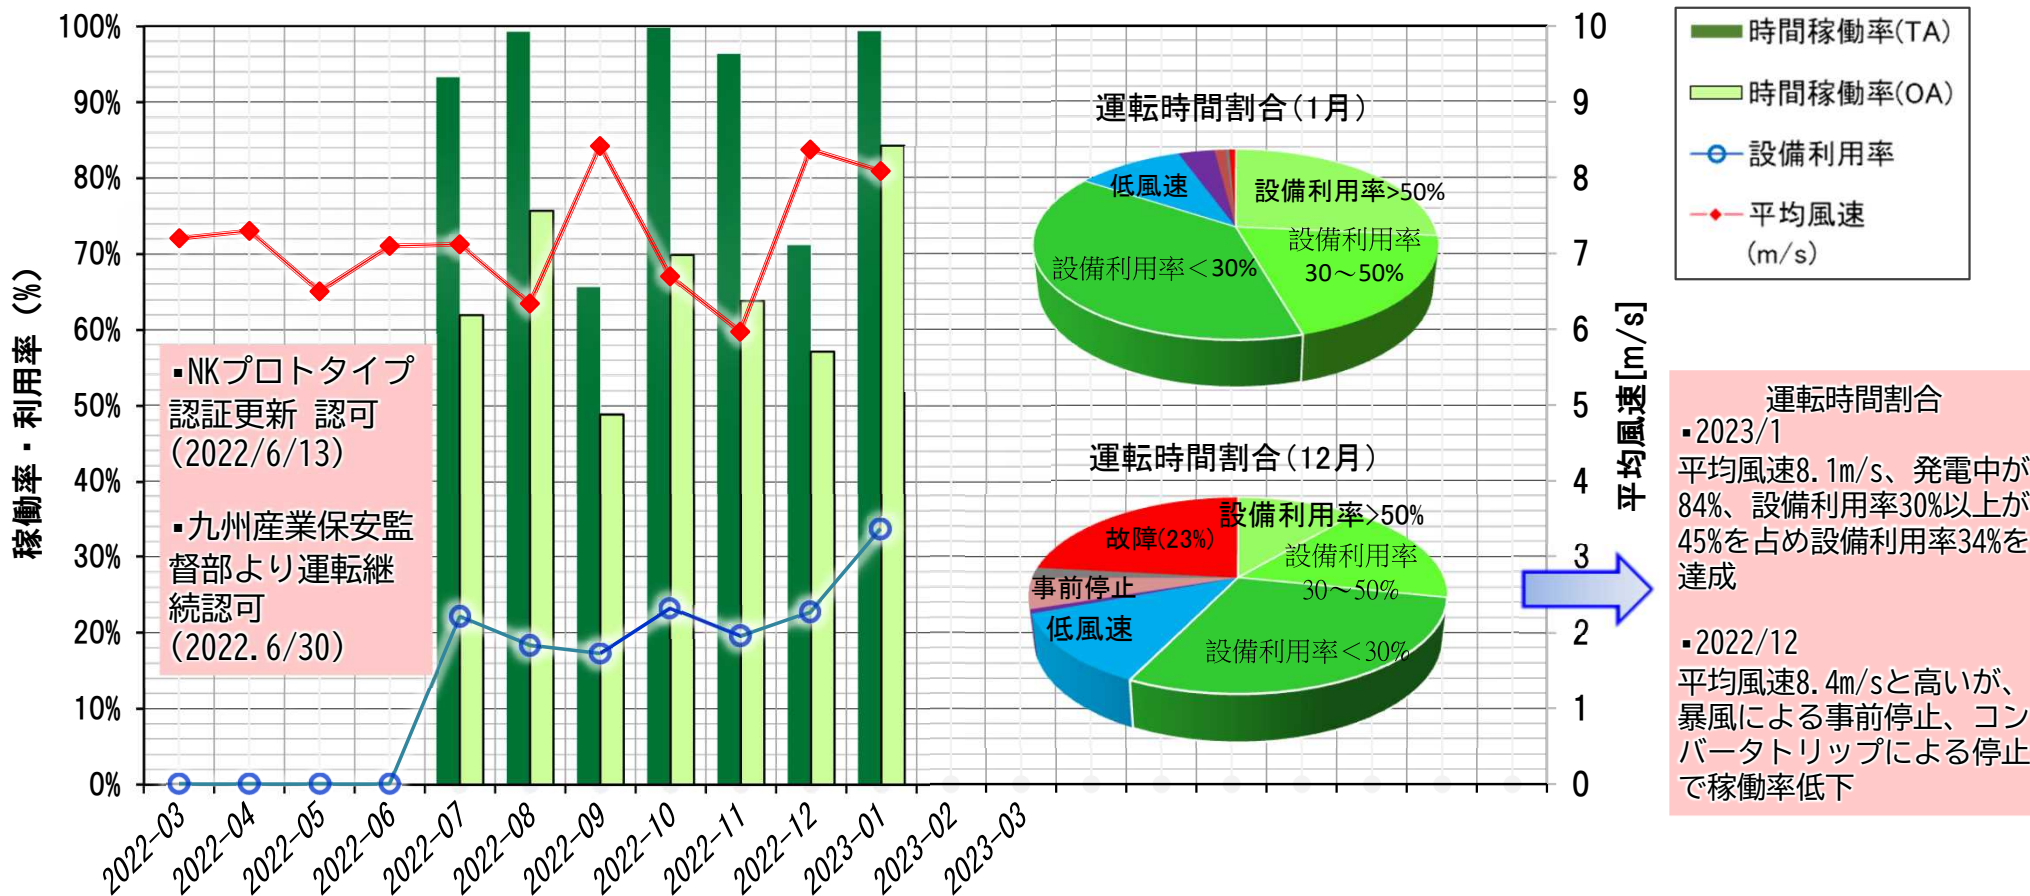
- 2023/1  
平均風速8.1m/s、発電中が84%、設備利用率30%以上が45%を占め設備利用率34%を達成
- 2022/12  
平均風速8.4m/sと高いが、暴風による事前停止、コンバータトリップによる停止で稼働率低下

■ 2022年7月から運転再開  
(2022年7月～2023年1月：7ヶ月間)の稼働状況データ

- ◆ 平均風速: 7.3m/s
- 平均設備利用率: 23%
- 最大月設備利用率: 34% (2023年1月)

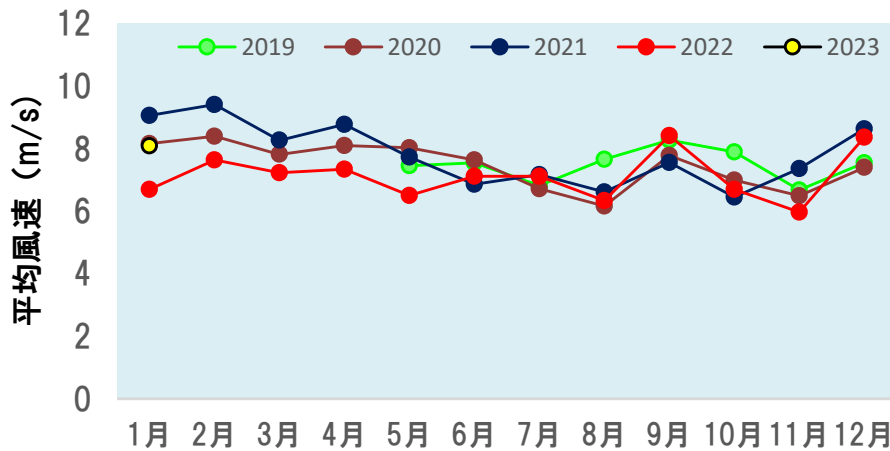
年度別の月平均風速は冬期にバラツキはあるが同傾向である。

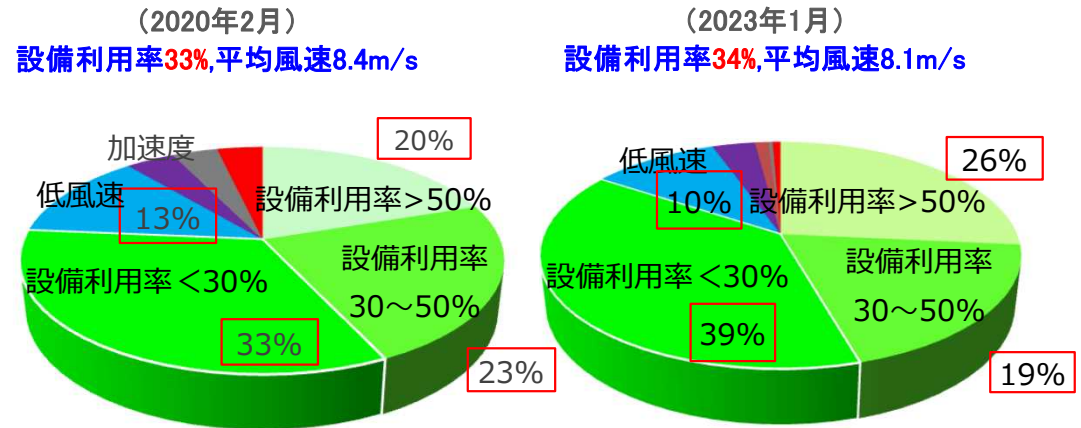
設備利用率30%を達成した月の平均風速は8m/s以上で、設備利用率30%以上の割合が40%以上を占めている。

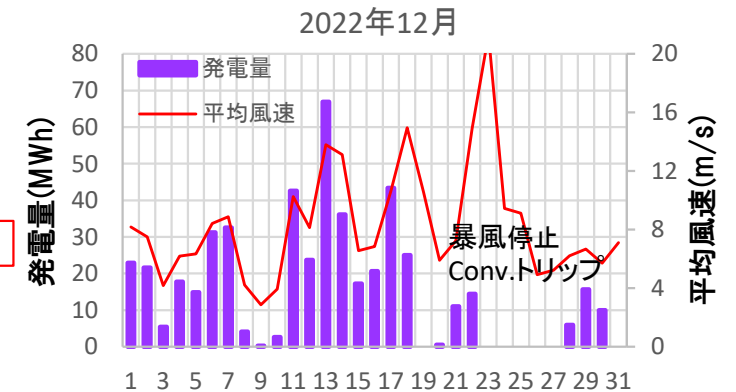
平均風速は8.4m/sと高いが、台風、暴風による事前停止、コンバータトリップ、加速度過大エラー（過回転、過出力）による停止が発生した際、海象条件悪化で浮体へアクセス出来ず、リセットに長時間要したため、発電時間は50%台で設備利用率低下となった。

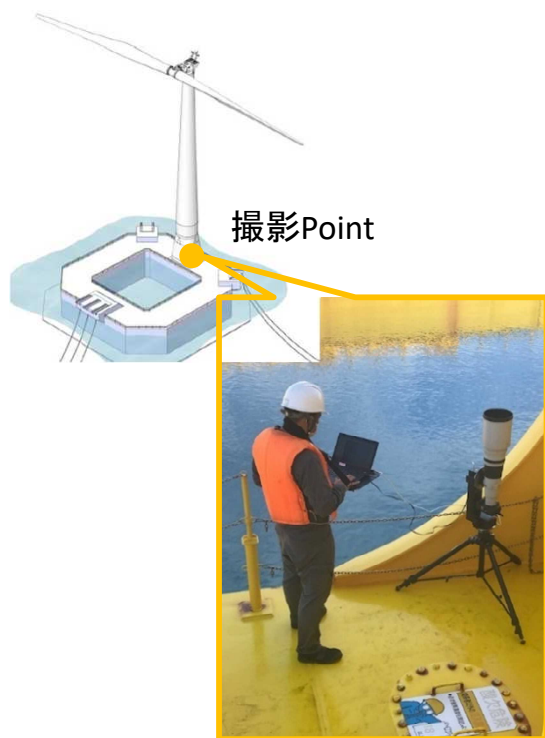
【点検結果】 ブレードLEのプロテクションテープに軽微な損傷を3カ所発見. AI画像解析でブレード損傷の確認が可能であり, ロープワークでの確認作業に比べ大幅短縮, 及び作業安全性が図れる.

〈ダメージ1〉 コメント: LE 保護材に軽微な損傷

Blade 1 - Damage 1 Slight damage unique id: 20221215.DVWI

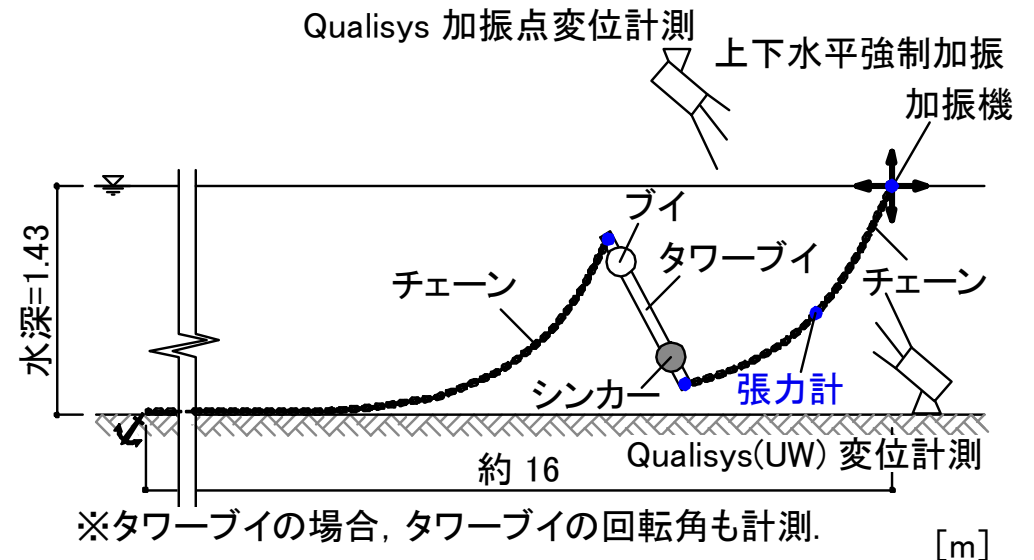
水槽実験の概要図(タワーブイのケース)

- 合成繊維ロープ係留(全長に亘って合成繊維ロープのケース)、タワーブイ係留(ブイとシンカーの一体化)およびカテナリー係留の動的応答実験を行った。
- 弾性相似模型を製作した。
- 水槽にて、水面で上下水平方向に加振した。
- 想定水深50m、縮尺1/35、柏の生産技術研究所の海洋工学水槽にて実験、チェーン呼び径4mm、軸剛性EA $\sim$ 1/35<sup>3</sup>
- 張力、変位を計測した。

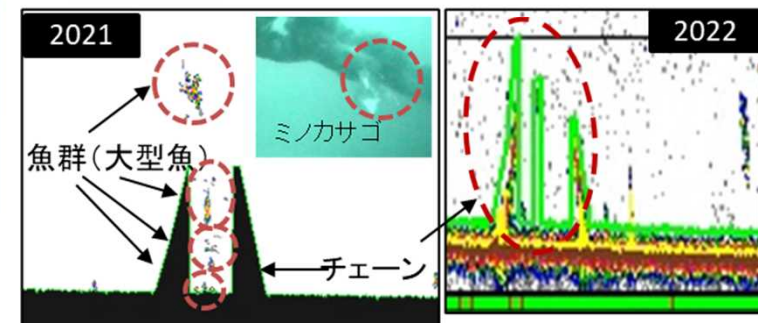
● 2021,2022年度 ひびきにおけるエコーグラム  
小型魚の群れを確認した。チェーン周辺に魚群が確認できた。

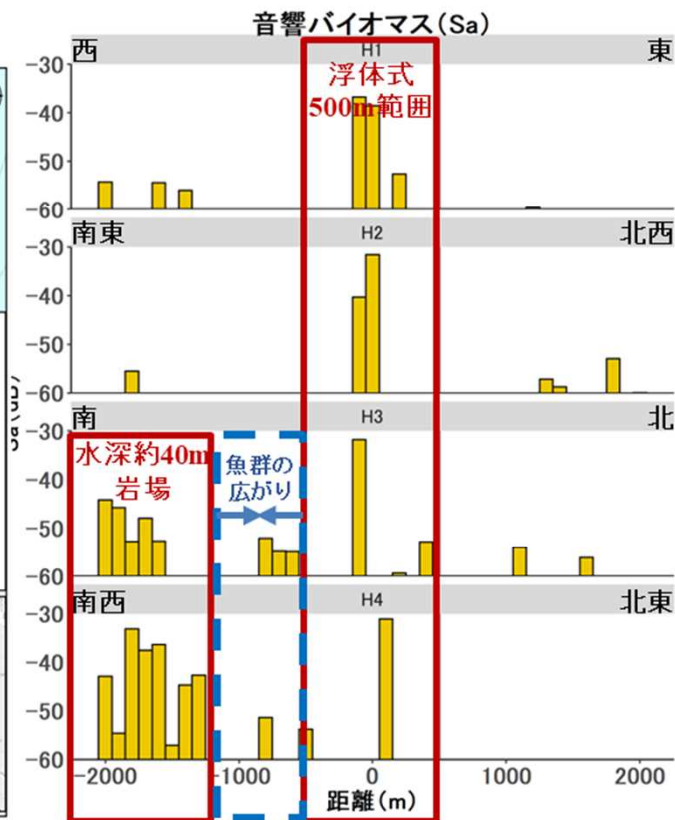
- 染み出し効果を見るための放射状の曳航調査（2022年度のみ）では、ひびき区周辺から南、南西方向の天然礁へ約800mの生息範囲の拡大が見られた。
- 対照区に比べて魚類蝟集量の多いひびき区で動物プランクトンの減耗があまり見られず、ひびき区で基礎生産量が高いことが示された。

動物プランクトンの音響バイオマスにはあまり違いが見られない

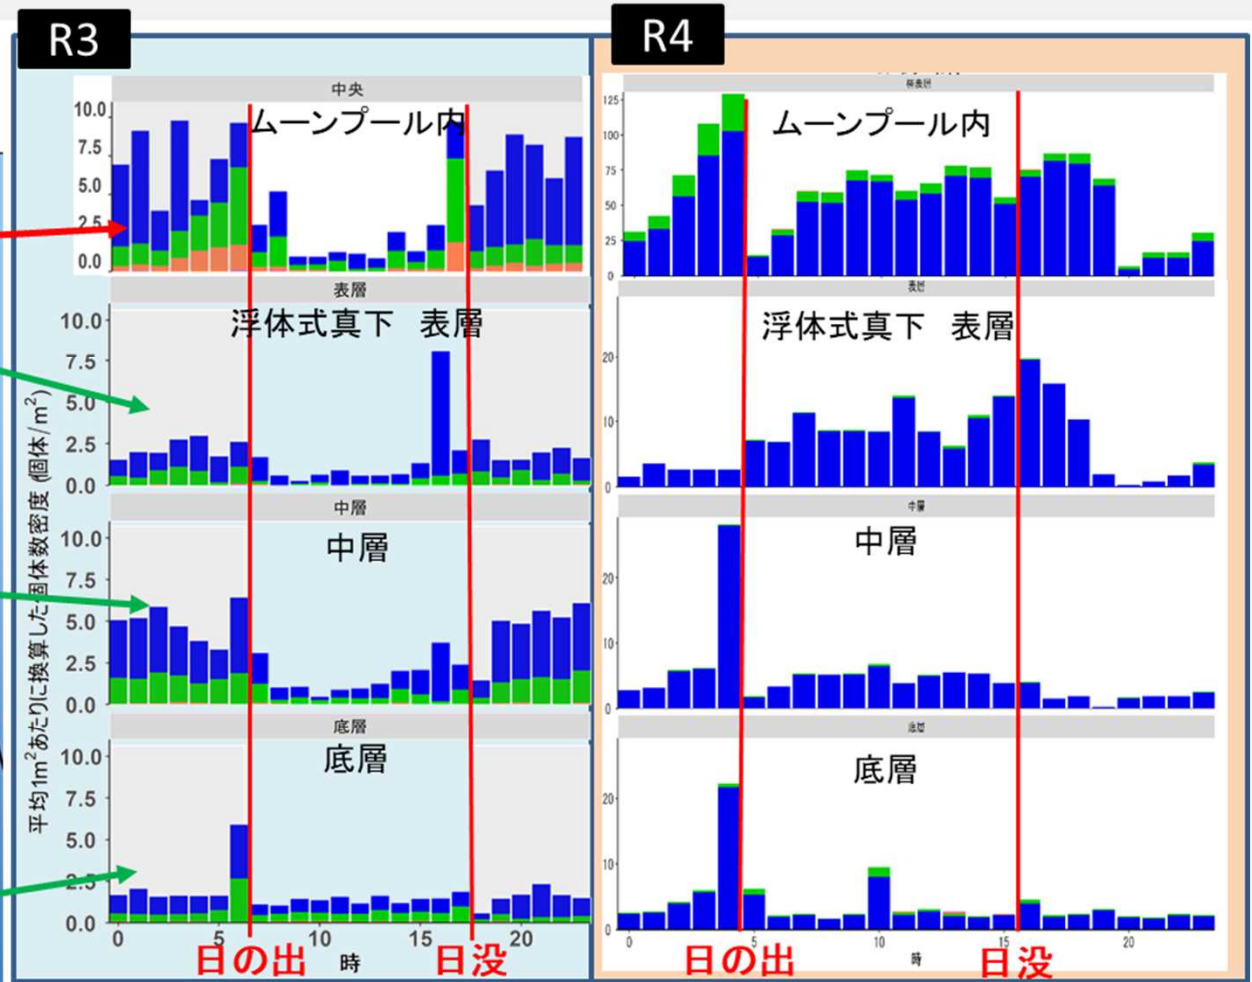
- 2021年度（秋季）は日中よりも夜間にムーンプール内に魚群が蝟集
- 2022年度（春季）は日出や日没頃に多く蝟集しており、いわゆる「朝まずめ」「夕まずめ」と類似の現象を確認

計量魚探を設置し、時間的な魚群の蝟集状況を把握
