地熱発電導入拡大研究開発

地熱発電高度利用化技術開発

坑内異常自動検出AI方式、 耐熱坑内可視カメラ（BHS） 開発

地熱エンジニアリング（株）

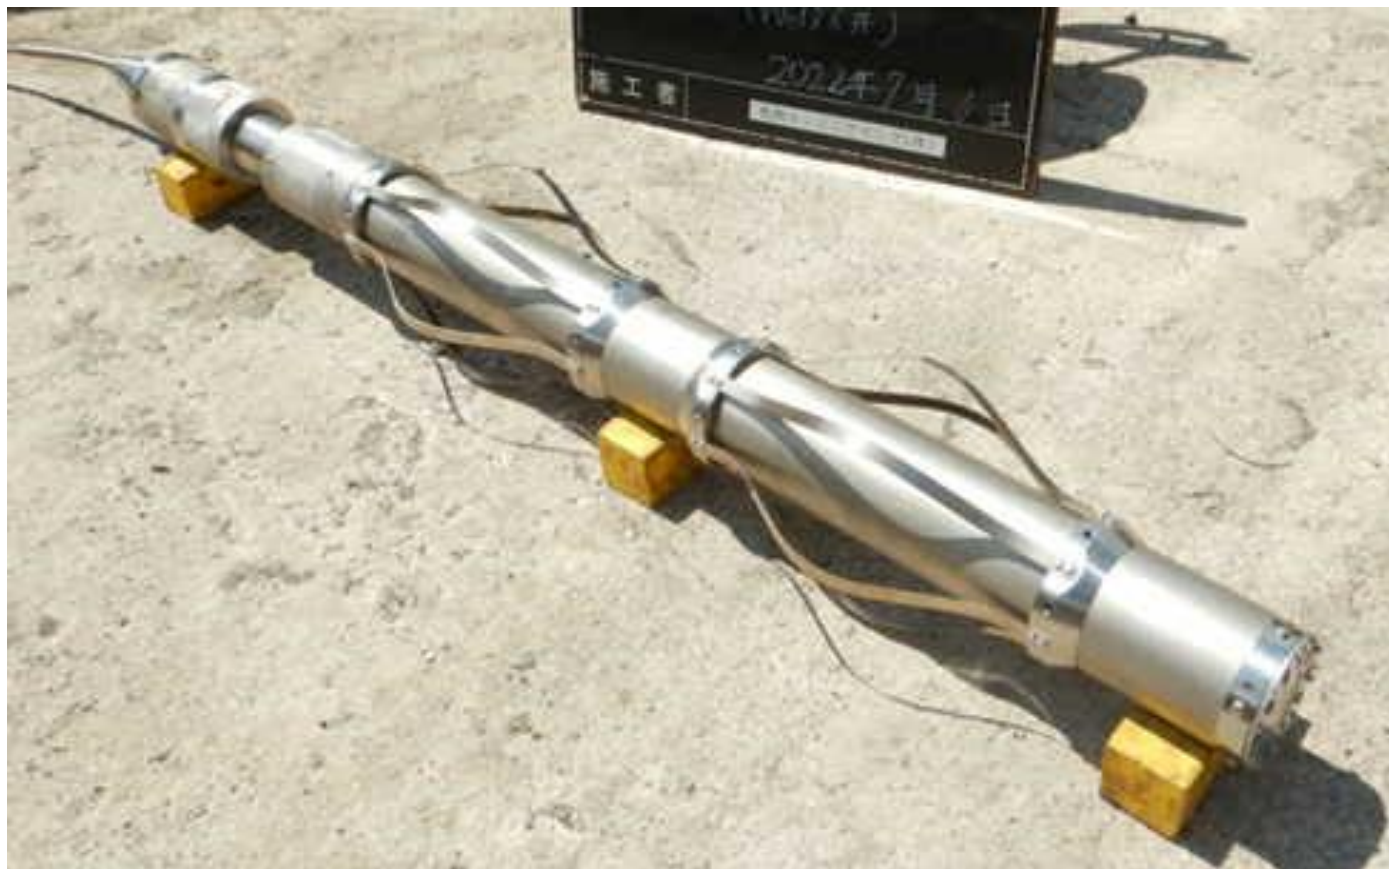
測定器 組立完成全体図(耐熱200°C、 ϕ :101.6mm、L:1,320mm)

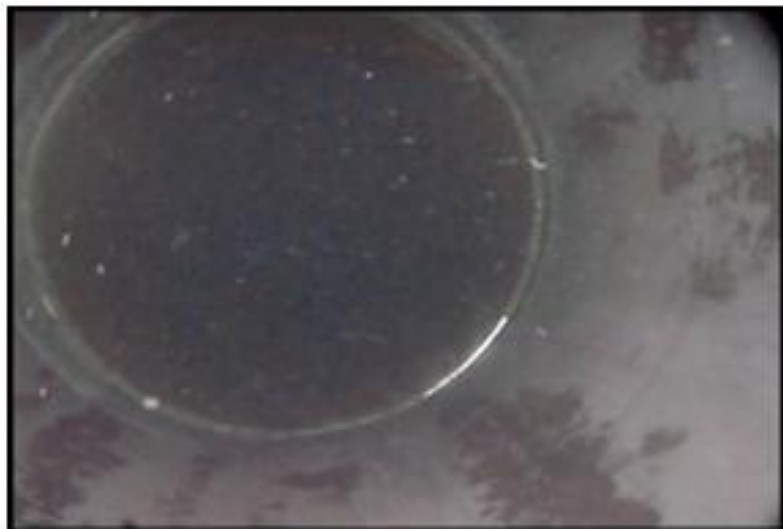
「正常」の例

入力画像を「正常」「スケール付着」に分類することに加えて、「視界不良」かどうかを分類するAI手法の検討を行った(ResNet)。
