# 2023年度成果報告会 プログラムNo.10

## 「地熱発電導入拡大研究開発／地熱発電高度利用化技術開発／坑内異常自動検出AI方式，耐熱坑内可視カメラ（BHS）開発」

国立研究開発法人 新エネルギー・産業技術総合開発機構

発表者名 地熱エンジニアリング(株) 梶原 竜哉

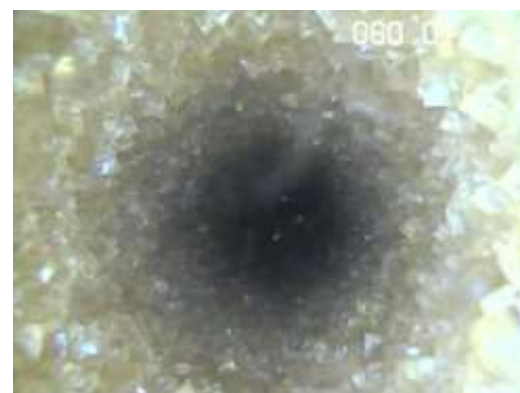
スケールによる  
坑内閉塞  
⇒生産・還元  
流量の減衰

ケーシング破損(腐食・圧潰)  
スケール付着による坑内閉塞  
による生産還元流量の減衰

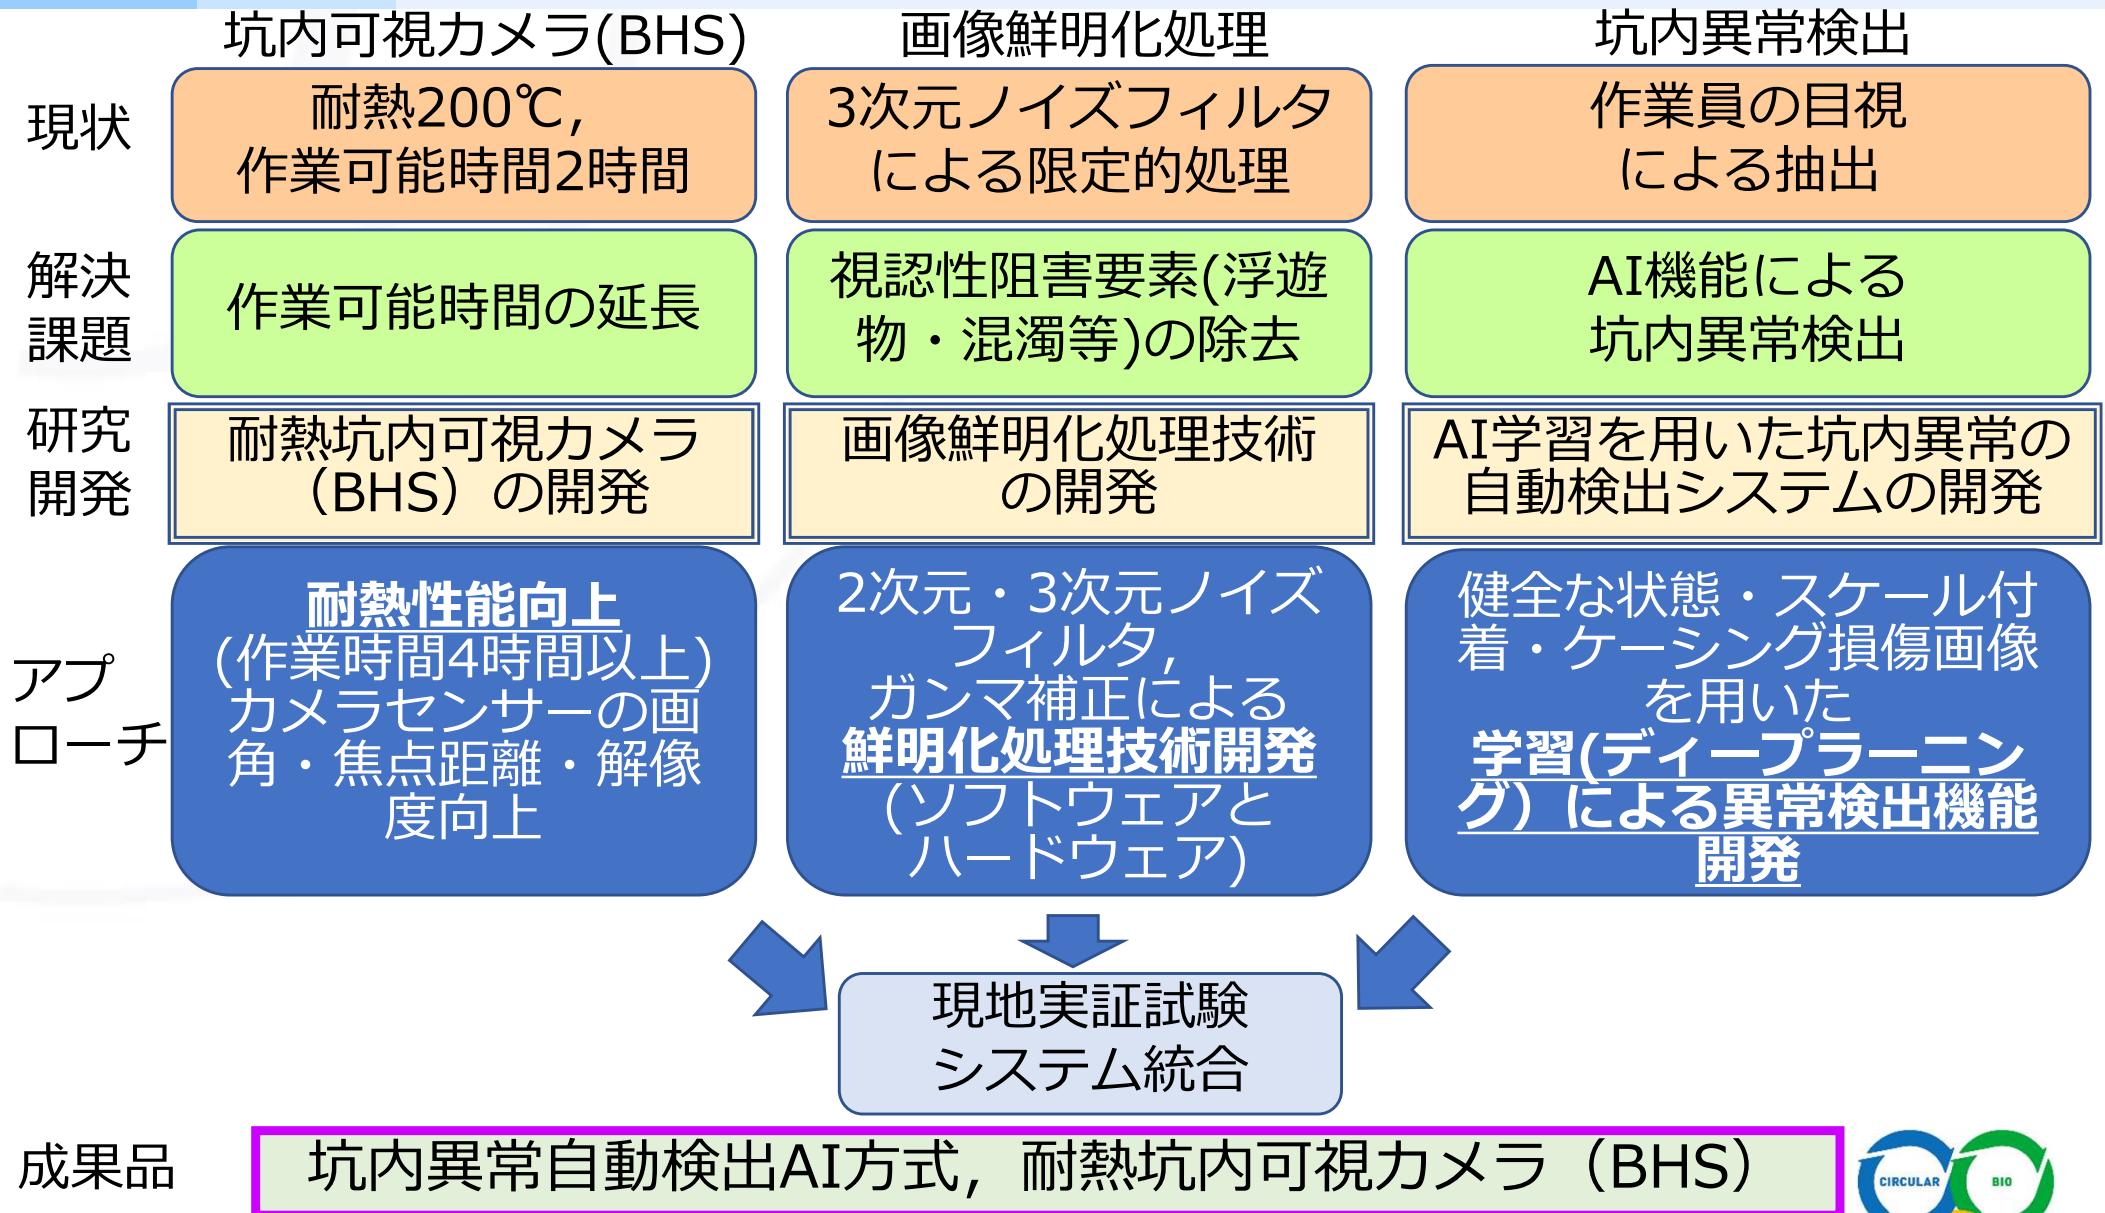
耐熱坑内可視カメラ (BHS)  
課題および取組・成果品イメージ

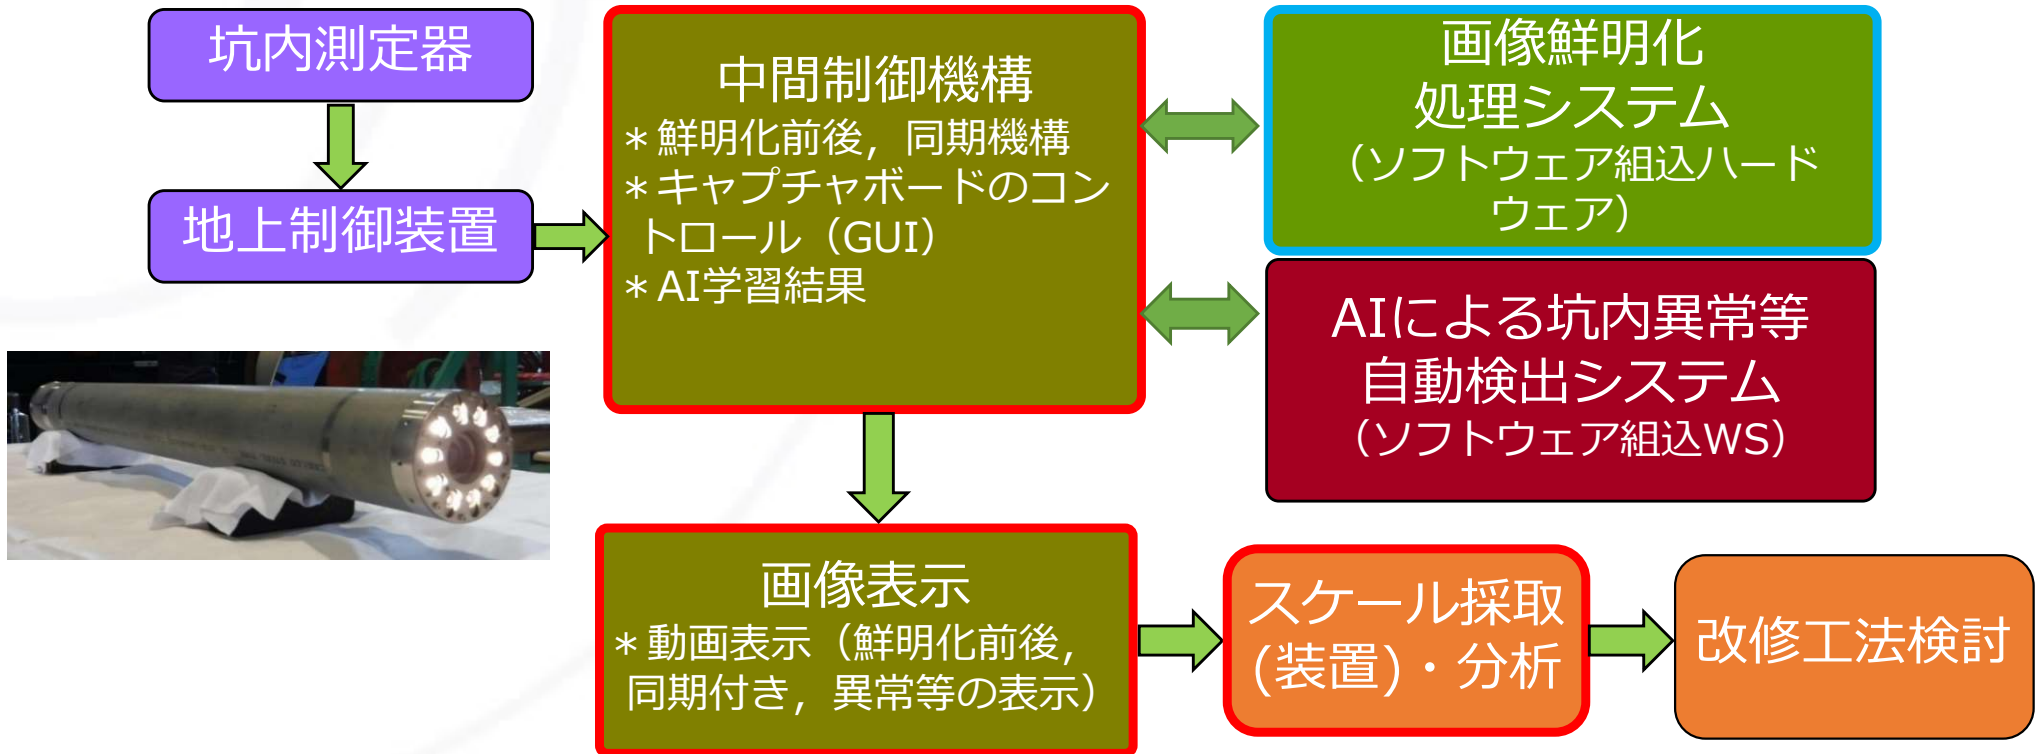
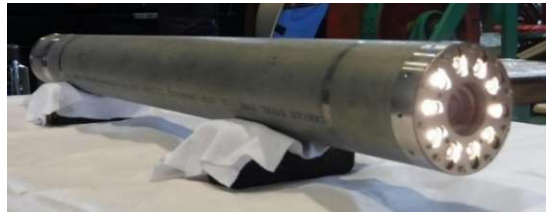
## 耐熱坑内可視カメラ (BHS)システム構成

スケール採取装置

異なる深度で採取したスケール

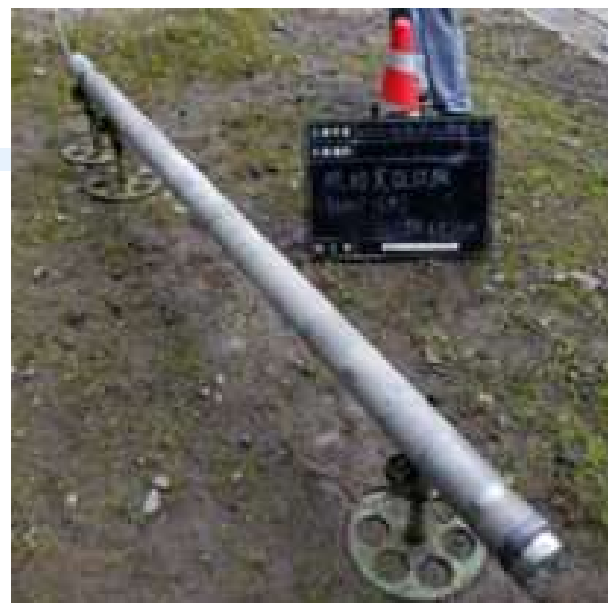
試作品2号機→  
φ101.6mm:長さ2,805mm:  
重量約60kg[ケーブルヘッド除く]  
耐熱200℃、耐圧：20MPa  
測定可能時間：3.5時間(200℃環境下)  
セントライザー未装着状態で実施  
装着可

開発項目	目標達成状況	課題	解決策・予定等
測定機器開発	耐熱200℃は達成	測定可能時間が目標である4時間以上に対して3.5時間程度	LEDの配置変更・保冷機構容量増大・光コンバータのヒートシンクと保冷機構を直結することで目標達成見込み 現場実証で最終確認
画像鮮明化処理	ソフトウェア・ハードウェアともに完成し、目標達成	特になし	現場実証試験時の最終確認
AI 学習を用いた坑内異常の自動検出システムの開発	前方視AIについて正常・スケール付着について正答率約89% 異常箇所が抽出され、動画にチャプターが入ること で、作業時間は低減	側方視におけるケーシング損傷の判別(学習データ数が少ない) 再学習機能開発	現場実証試験時の最終確認 再学習機能開発の実装
システム統合	システム完成 地上テストにおいて動作確認完了	ソフトウェアの細部修正(使いやすさ等)	現場実証試験時の最終確認
