# 高精度センサーを用いたエレベーターの 定期検査に係る技術開発成果報告

2021年11月24日  
東京製綱株式会社

本件は、  
国立研究開発法人新エネルギー・産業技術総合開発  
機構からの委託による  
「規制の精緻化に向けたデジタル技術の開発／高精度  
センサーを用いたエレベーターの定期検査に係る技術  
開発」  
における2020年度の成果について纏めたものである。

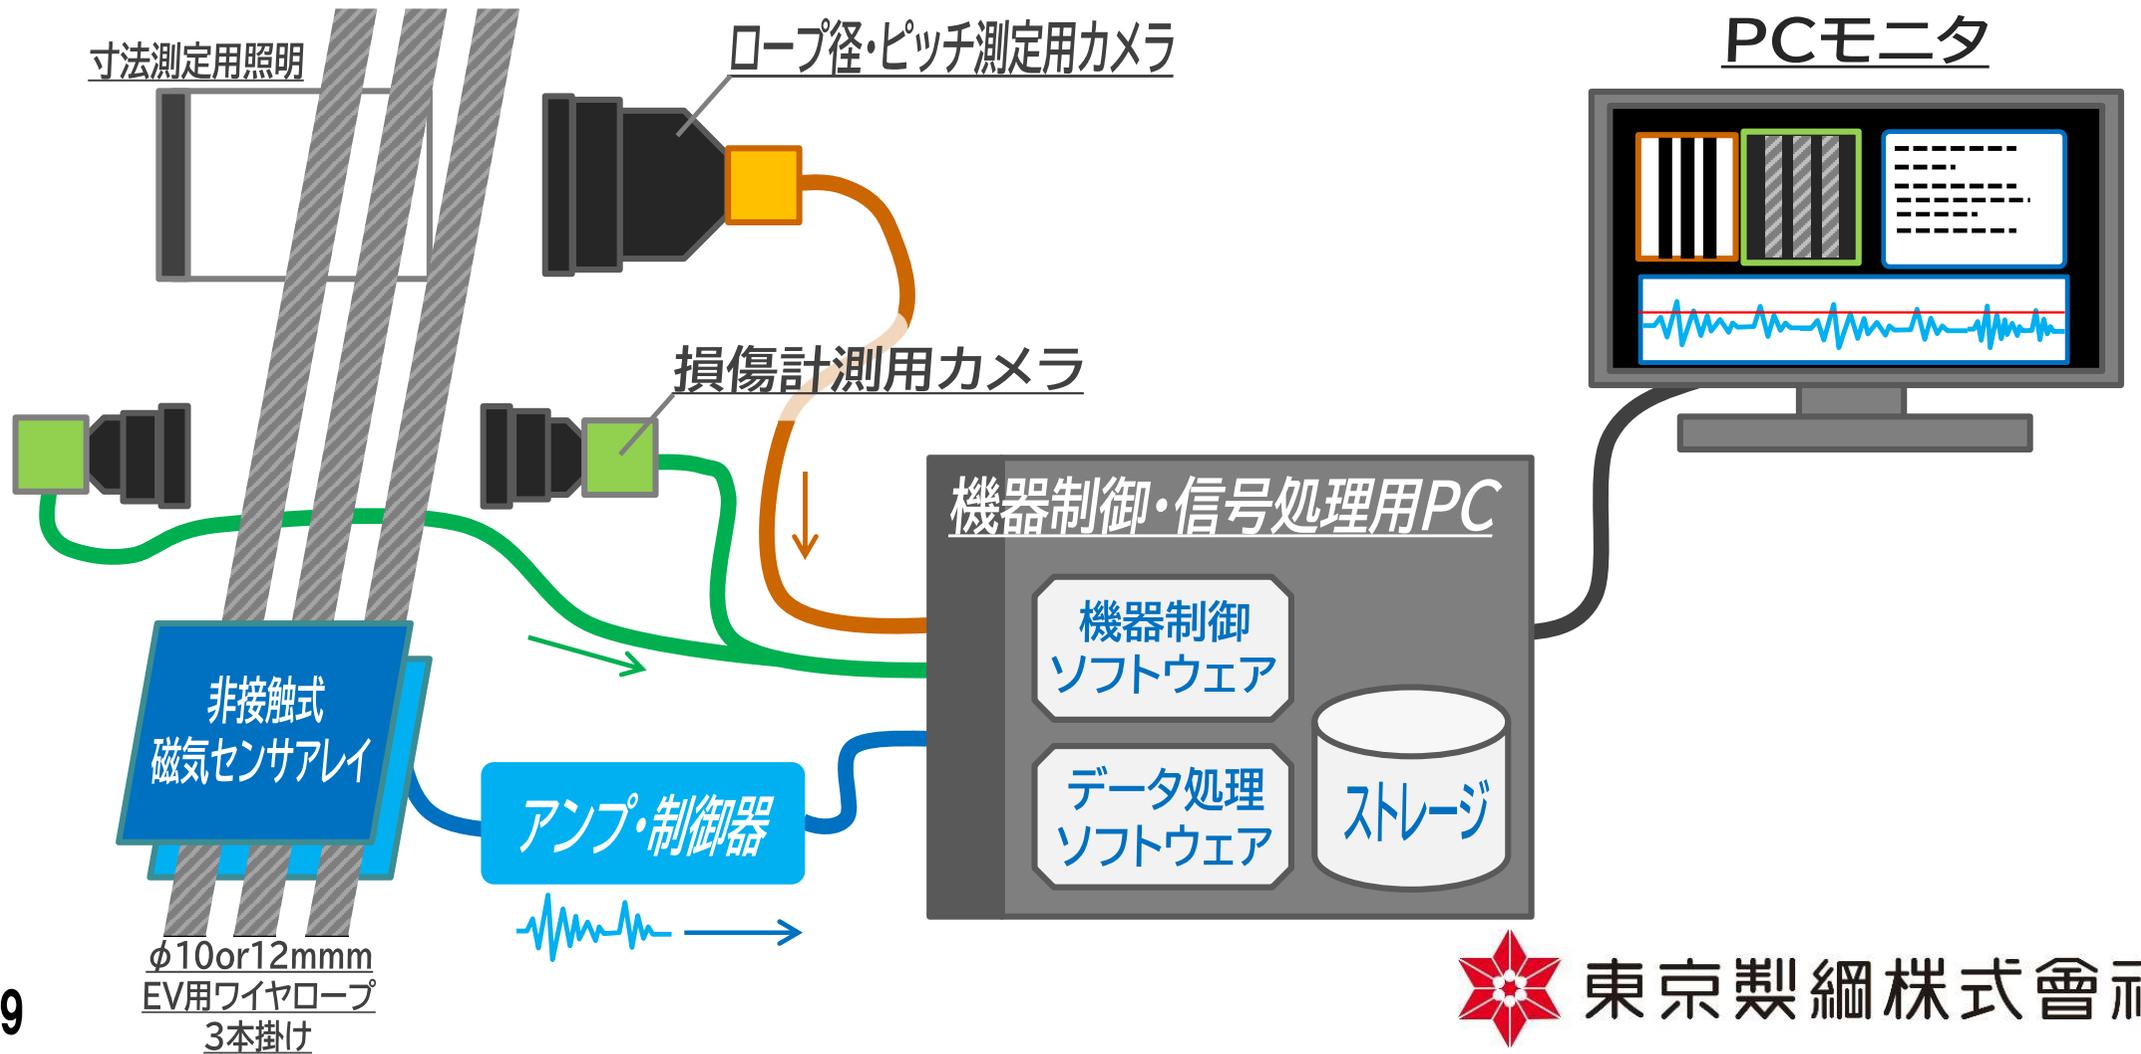
## 非接触式ハイブリッド型センサーのイメージ図

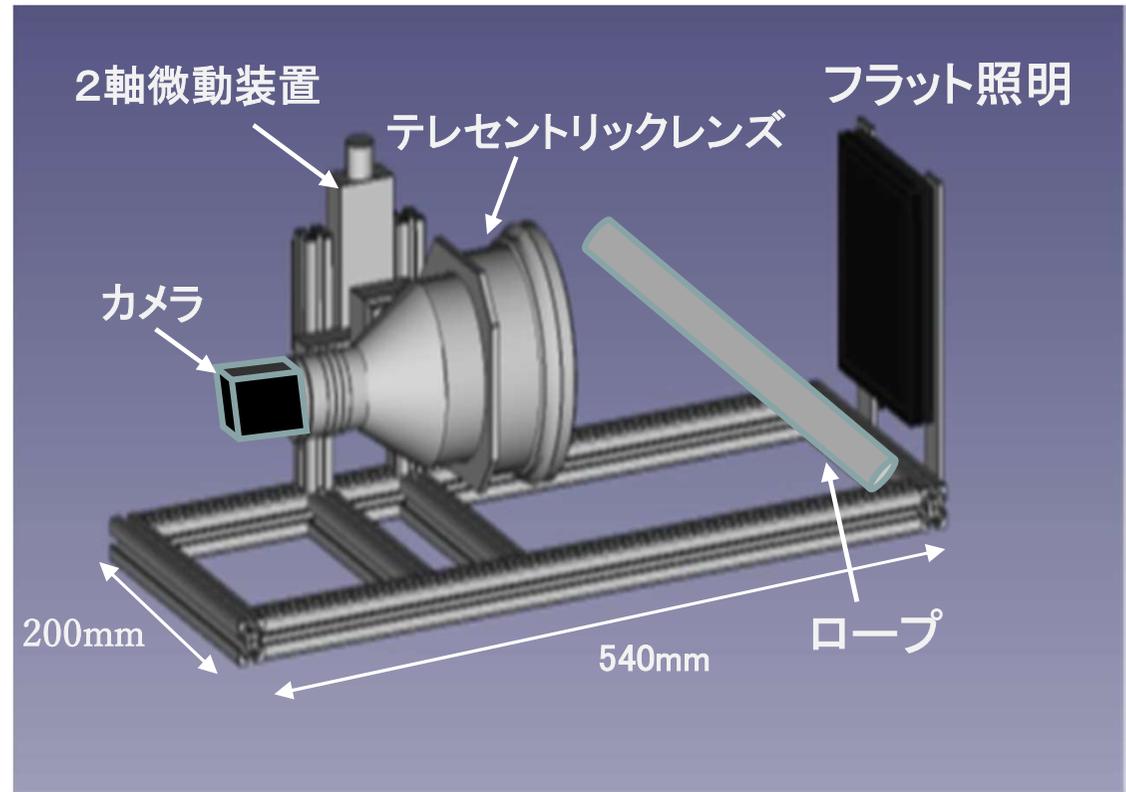
### (1)撮影システム

(カメラ・レンズ・照明ユニット)

#### ➤ カメラ

- モノクログローバルシャッター方式

#### ➤ テレセントリックレンズ

- 視野: 約 49mm X 37mm

#### ➤ フラット照明

- 発光面寸法 100mm × 100mm
- 高指向性タイプ

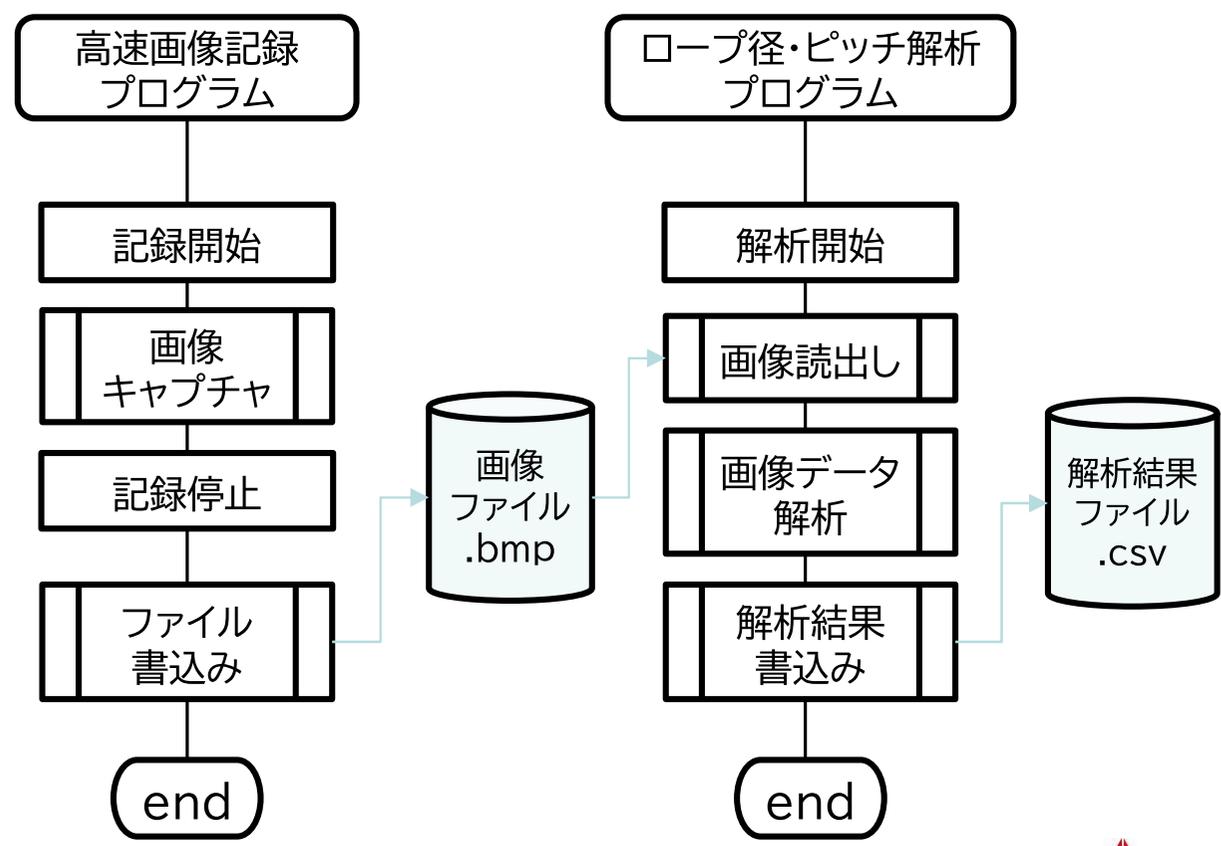
ワイヤロープ径・ピッチ計測プログラム

## (3)ワイヤロープ径・ピッチ計測プログラム

「高速画像記録プログラム」と「ロープ径・ピッチ解析プログラム」の2種類のプログラムを組合せる

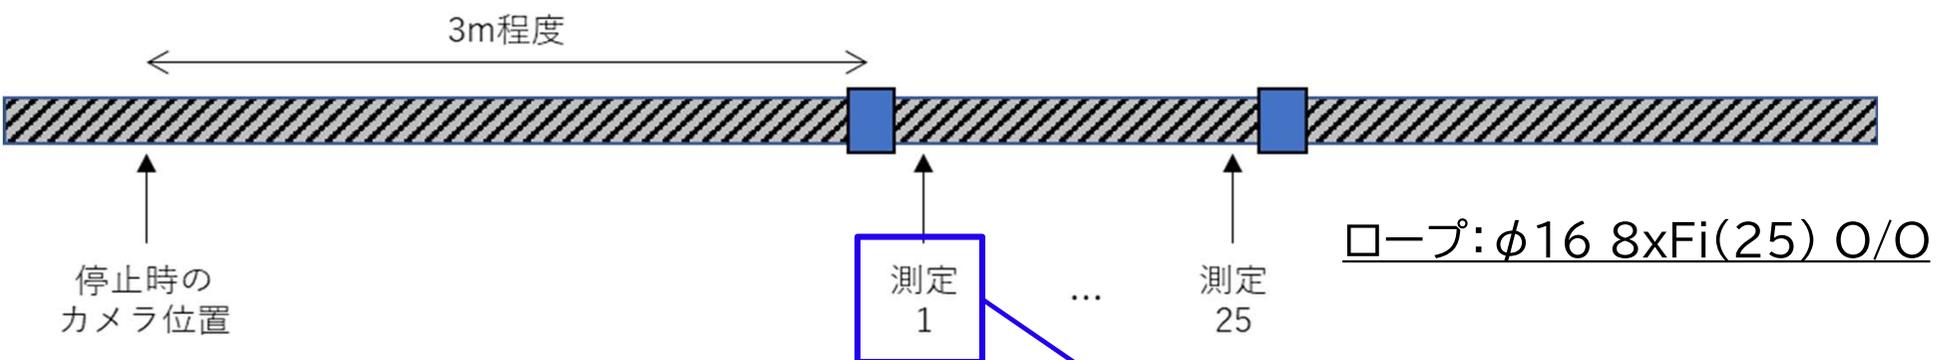
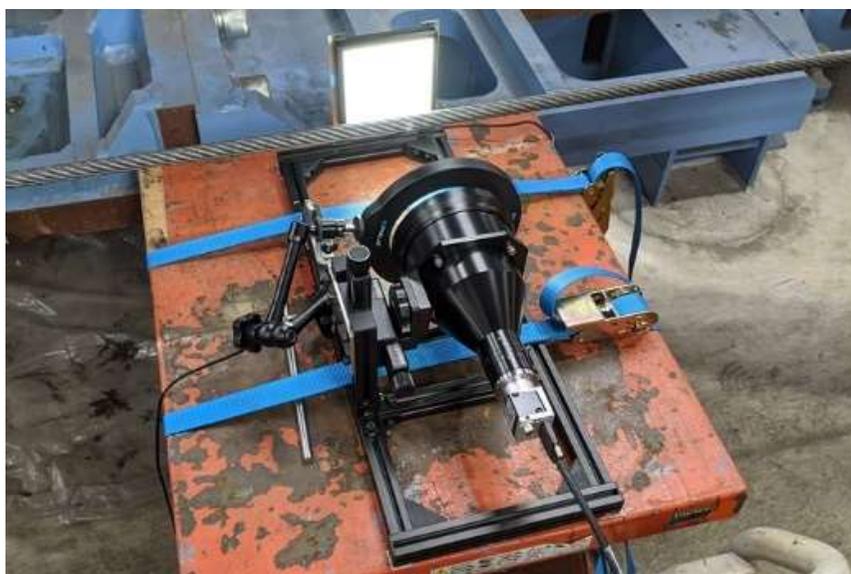
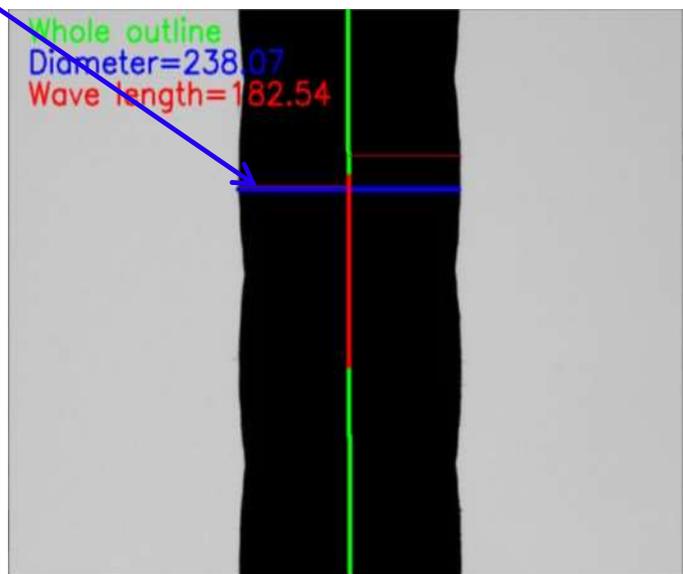
ロープ線速150m/min (露光時間200μsec、500fps)

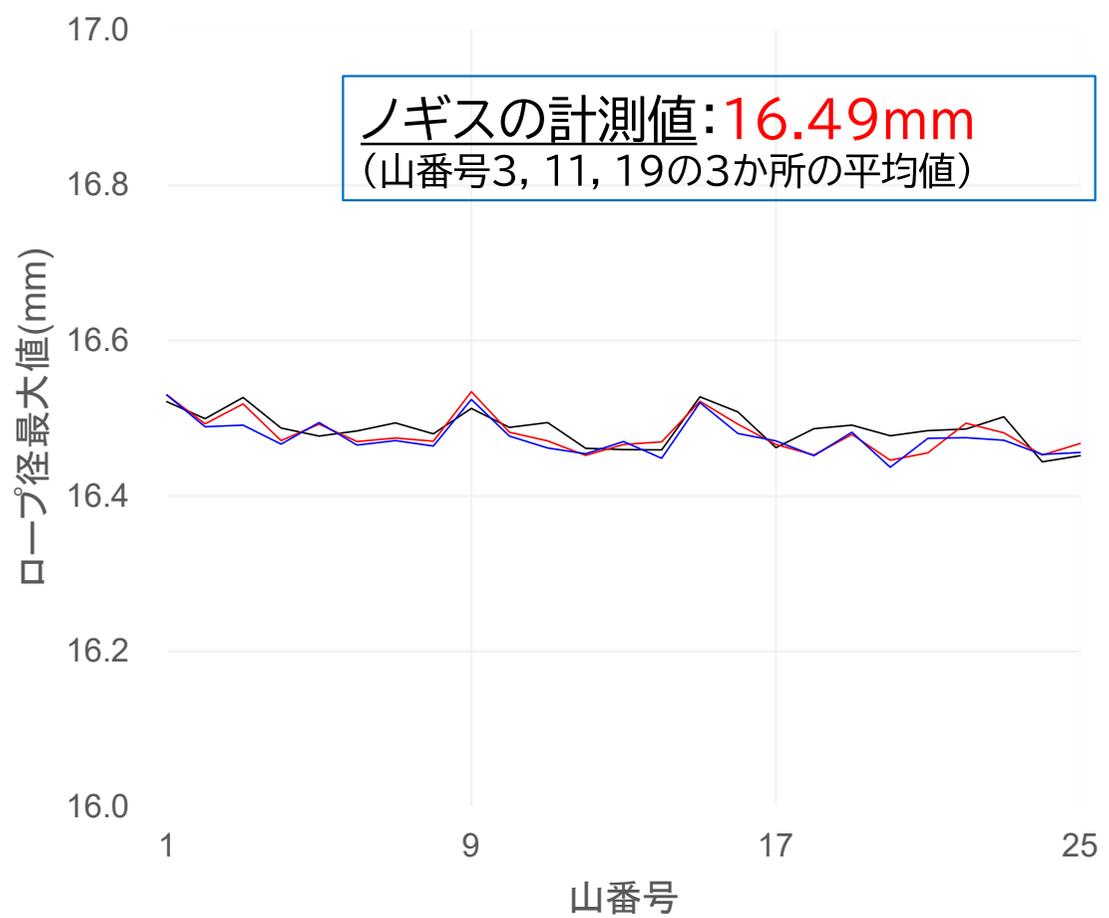
ロープマーキング間のロープ径計測結果

- ①150m/min N=3で径の計測値の差異は最大で0.041mm
- ②ロープ径平均値は16.48mm

— 150m-1  
— 150m-2  
— 150m-3

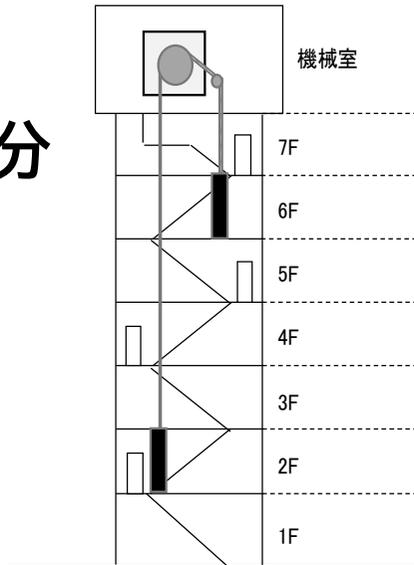
図 EV試験塔見取り図

#### EV塔での試験を実施

- 3本掛け
- 120m/分

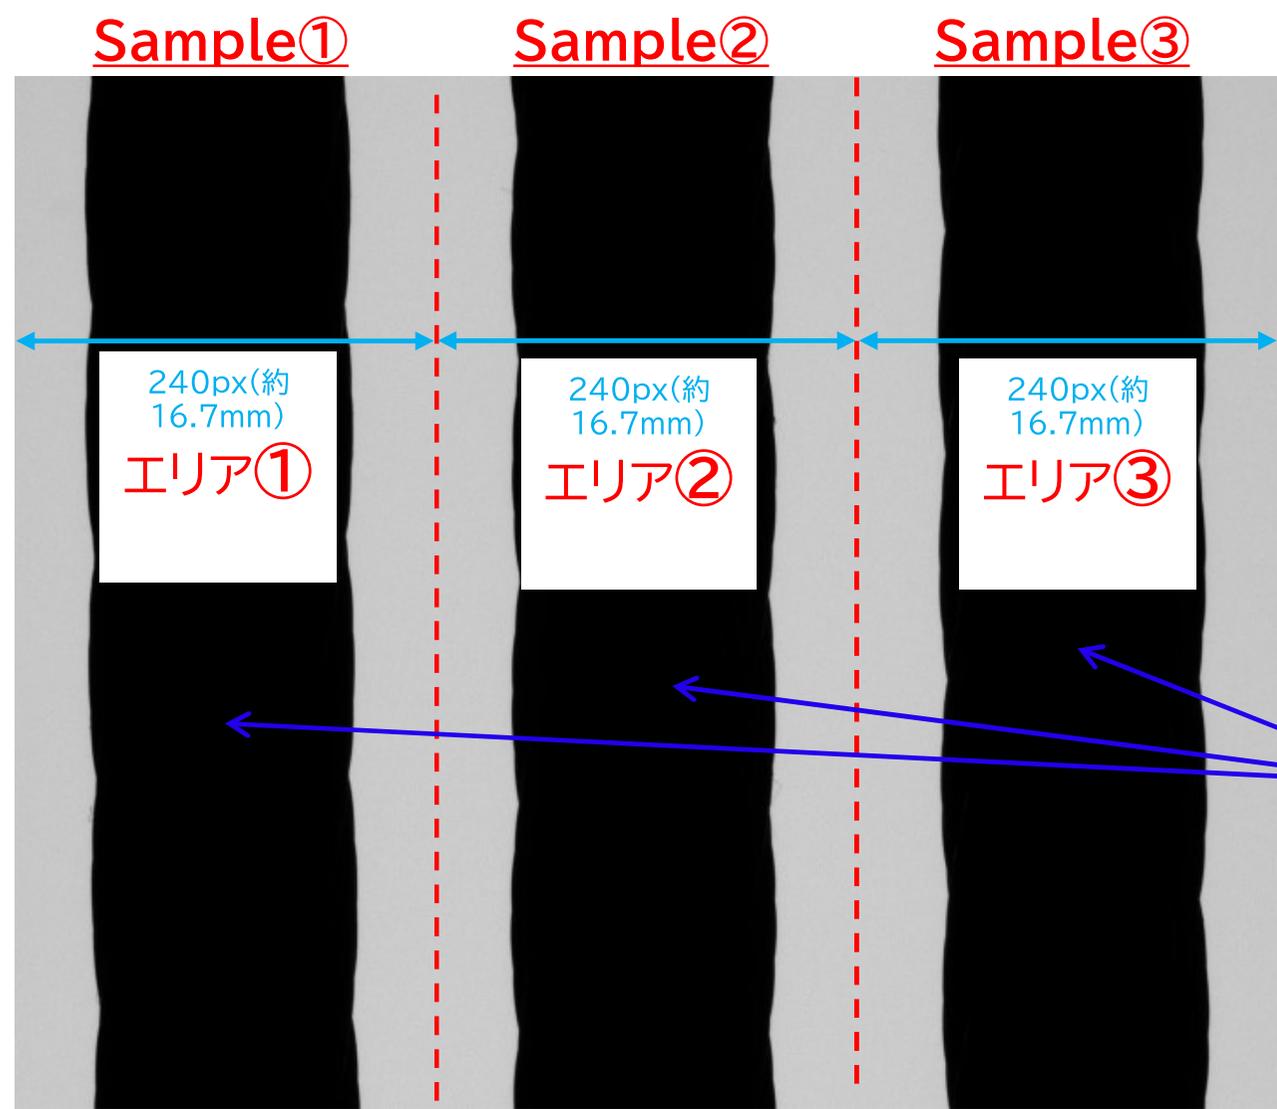
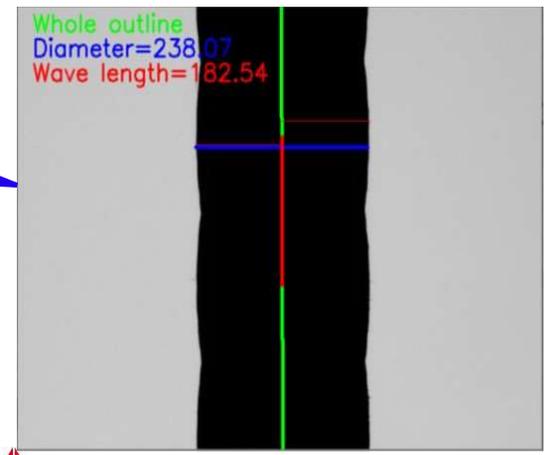
エリアごとに1本のとくと同様の処理を実施する

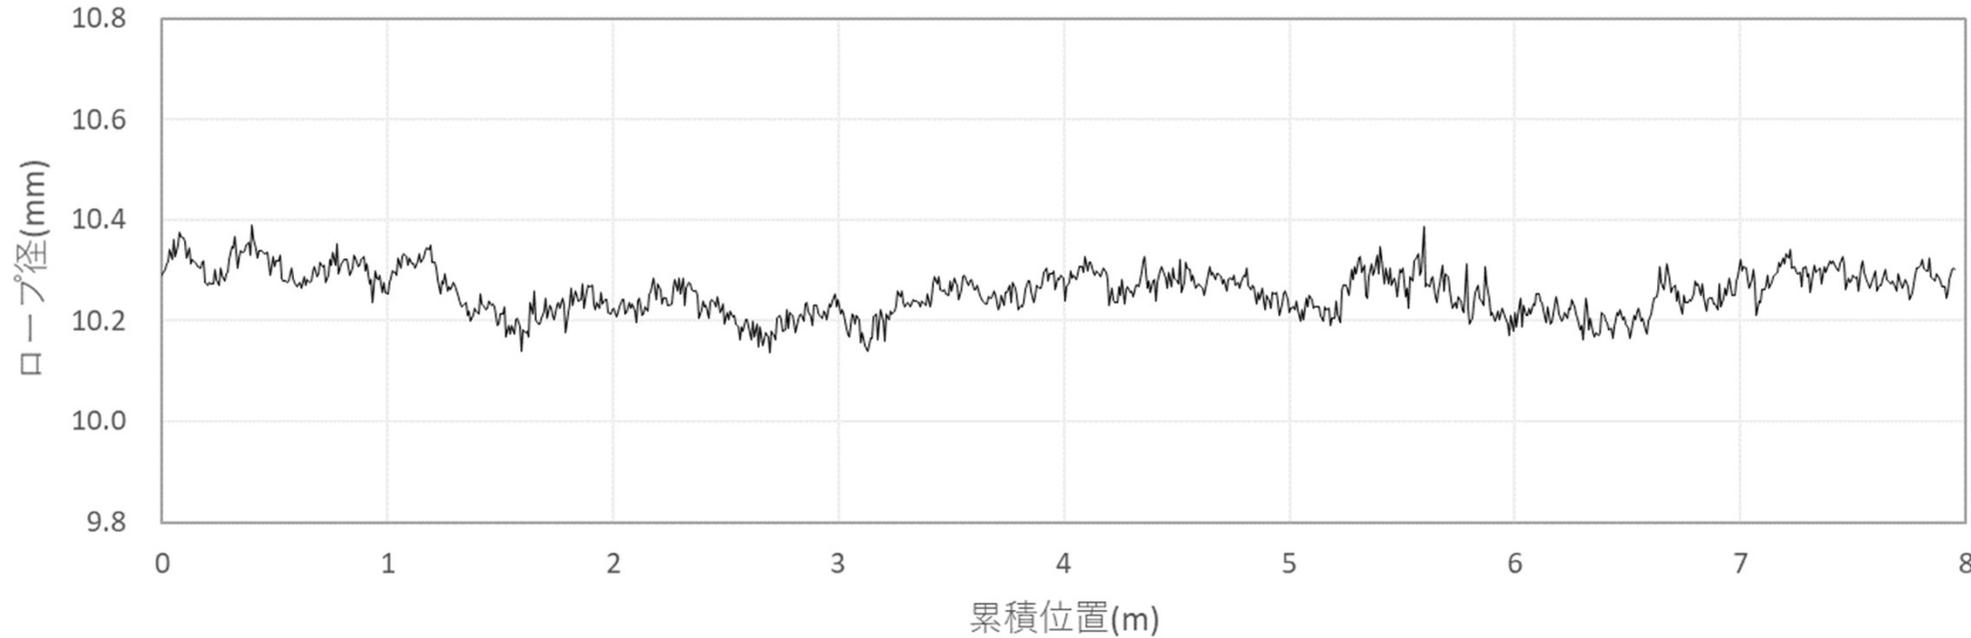
エリア①

エレベーター試験塔における3本掛けロープの画像計測  
(径の算出結果: Sample①について)

ノギス計測のロープ径: **10.31 mm**

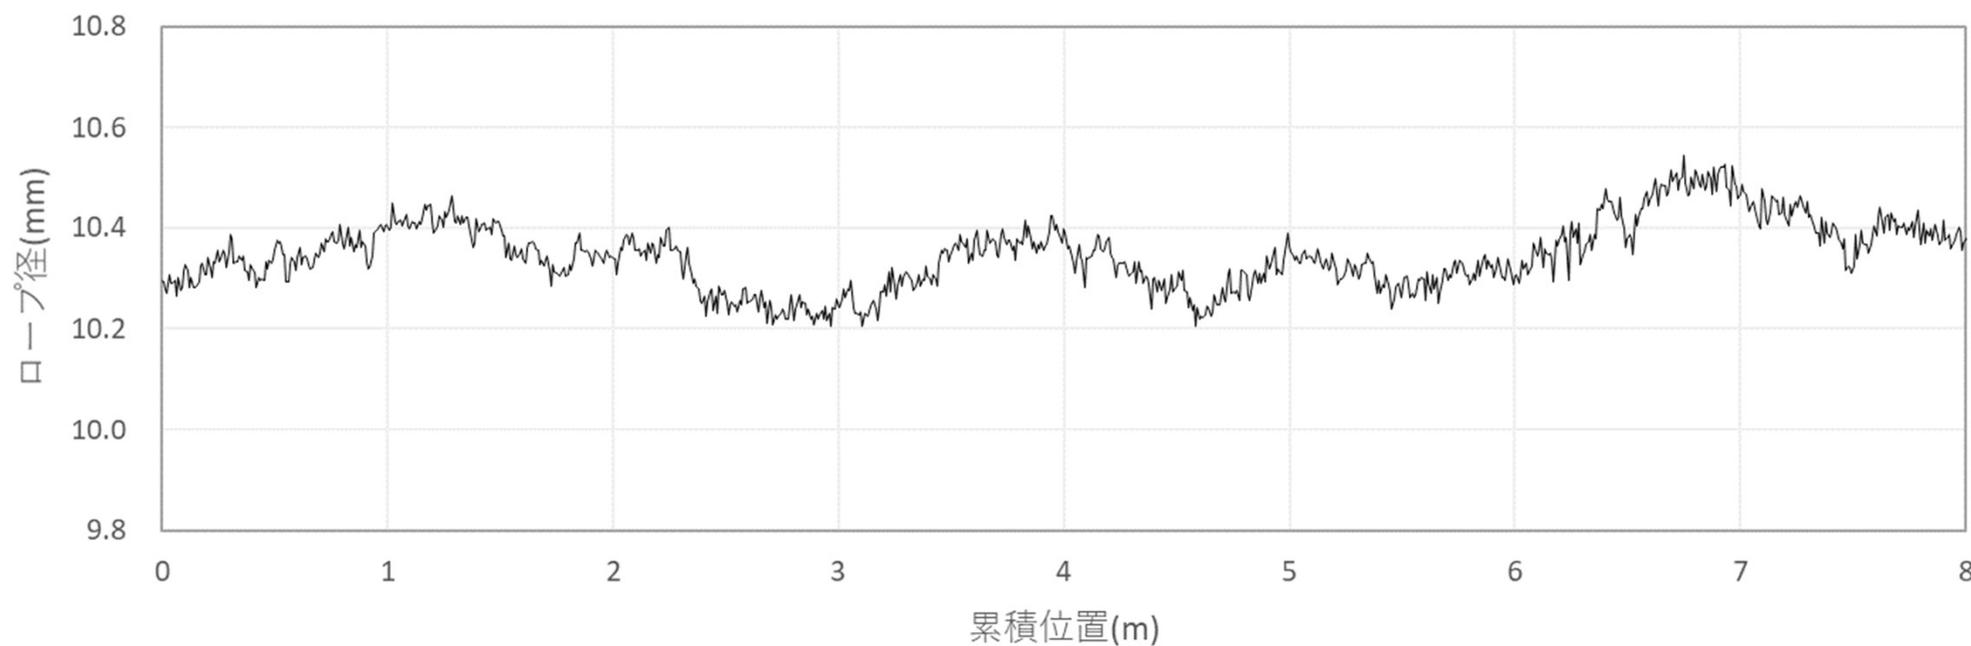
エリア②

エレベーター試験塔における3本掛けロープの画像計測  
(径の算出結果: Sample②について)

ノギス計測のロープ径: **10.31 mm**

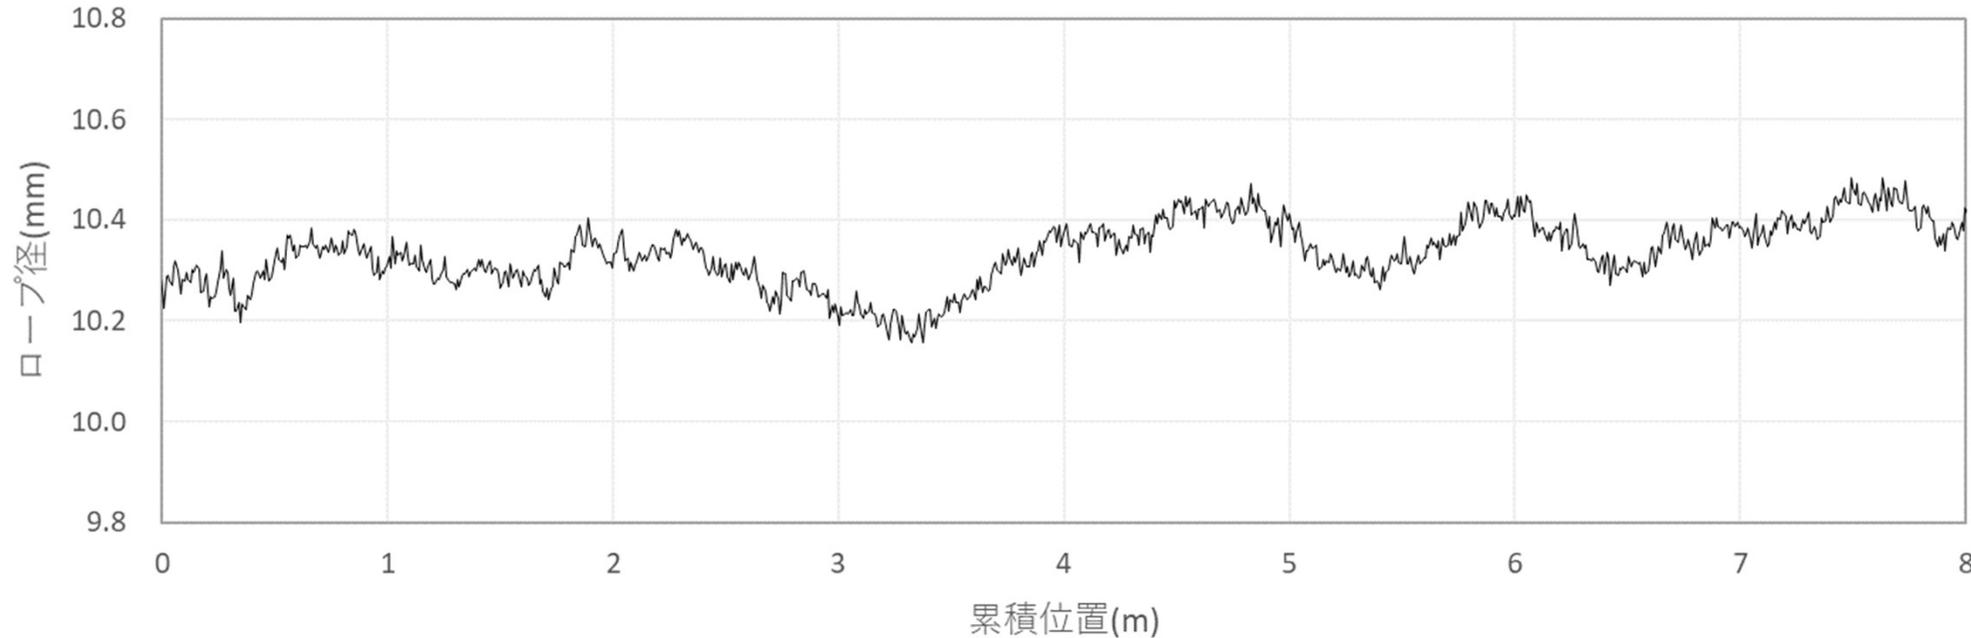
エリア③

エレベーター試験塔における3本掛けロープの画像計測  
(径の算出結果: **Sample③**について)

ノギス計測のロープ径: **10.31 mm**

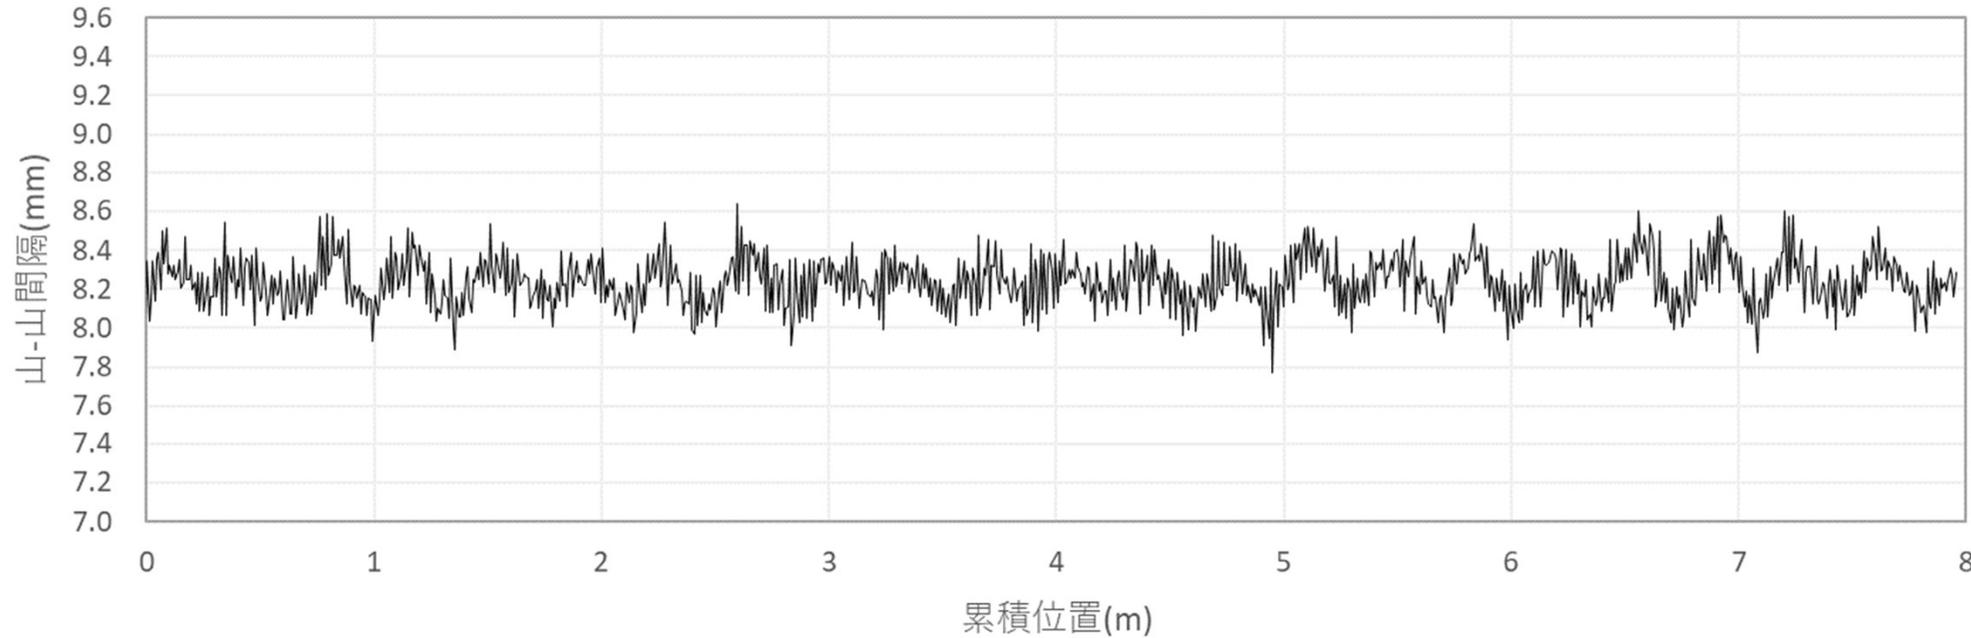
エリア①

エレベーター試験塔における3本掛けロープの画像計測  
(山-山間隔の算出結果:Sample①について)

8ストランドロープなので、ピッチは山-山間隔8つ分。  
設計上のピッチは65mm、山-山間隔は8.1mm程度。

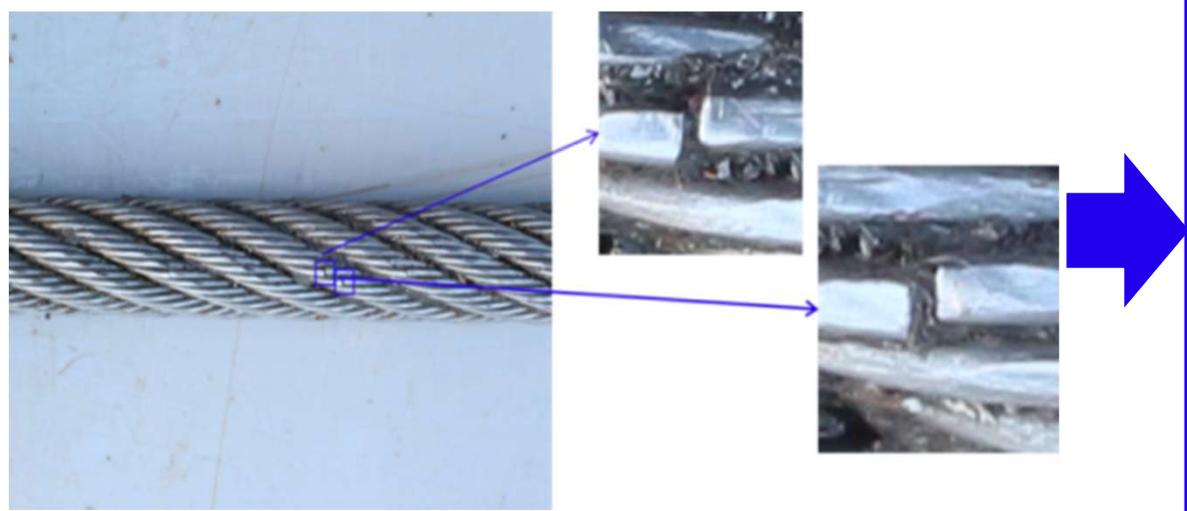
当社で保有する多数の損傷サンプルの  
写真から断線部を抽出し整理

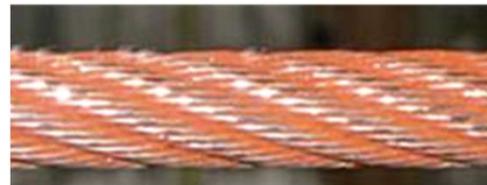
① 赤さびの色に近い色を持つ画素を、画像から抽出  
(色相・彩度・明度の3項目について、閾値を設定)

② 抽出された画素数をカウントし、その画像に占める割合から  
赤さびの進行レベルを判定する

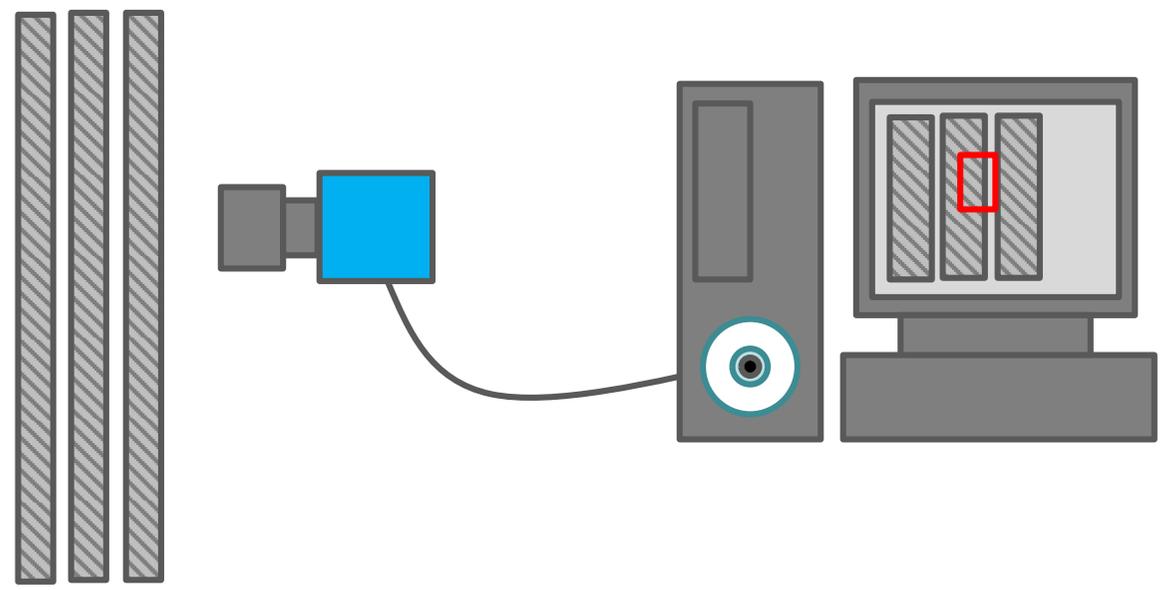
step1  
動画撮影

step2  
損傷検出プログラム

step3  
結果出力

結果レポート			
断線	赤さび	損傷	
○m点	○本	なし	なし
○m点	なし	あり	なし
...

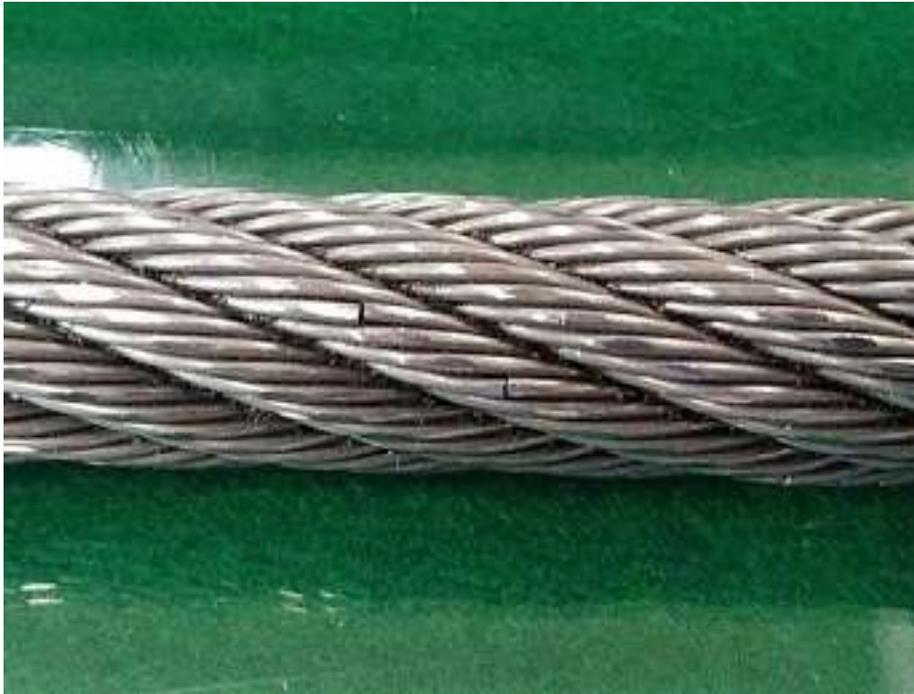
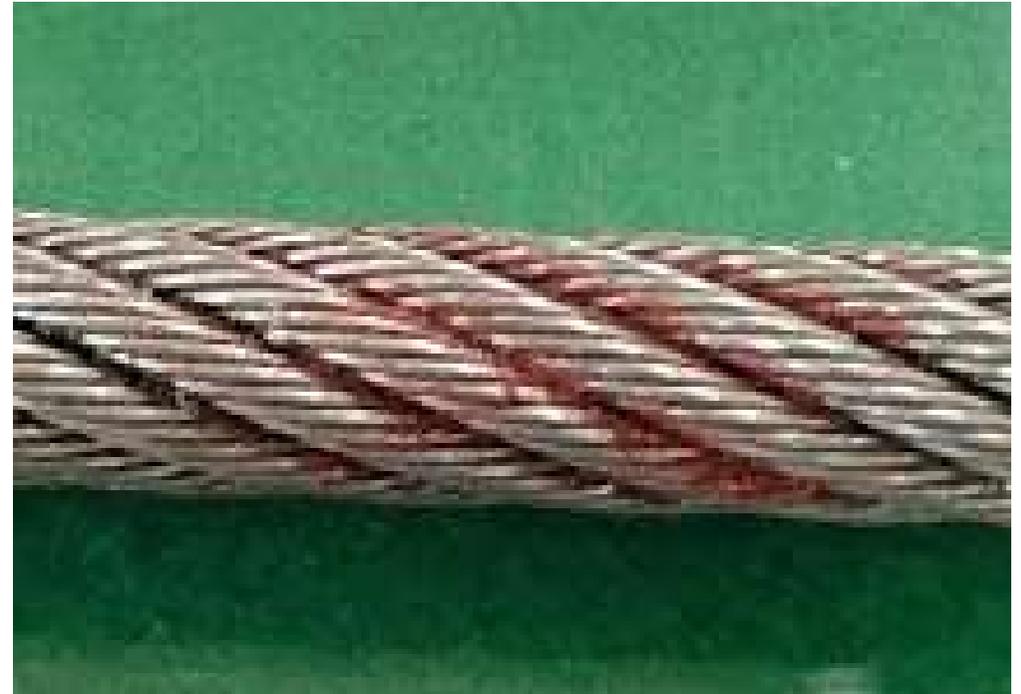
① 山切れ断線

② 赤さび(酸化鉄塗布)

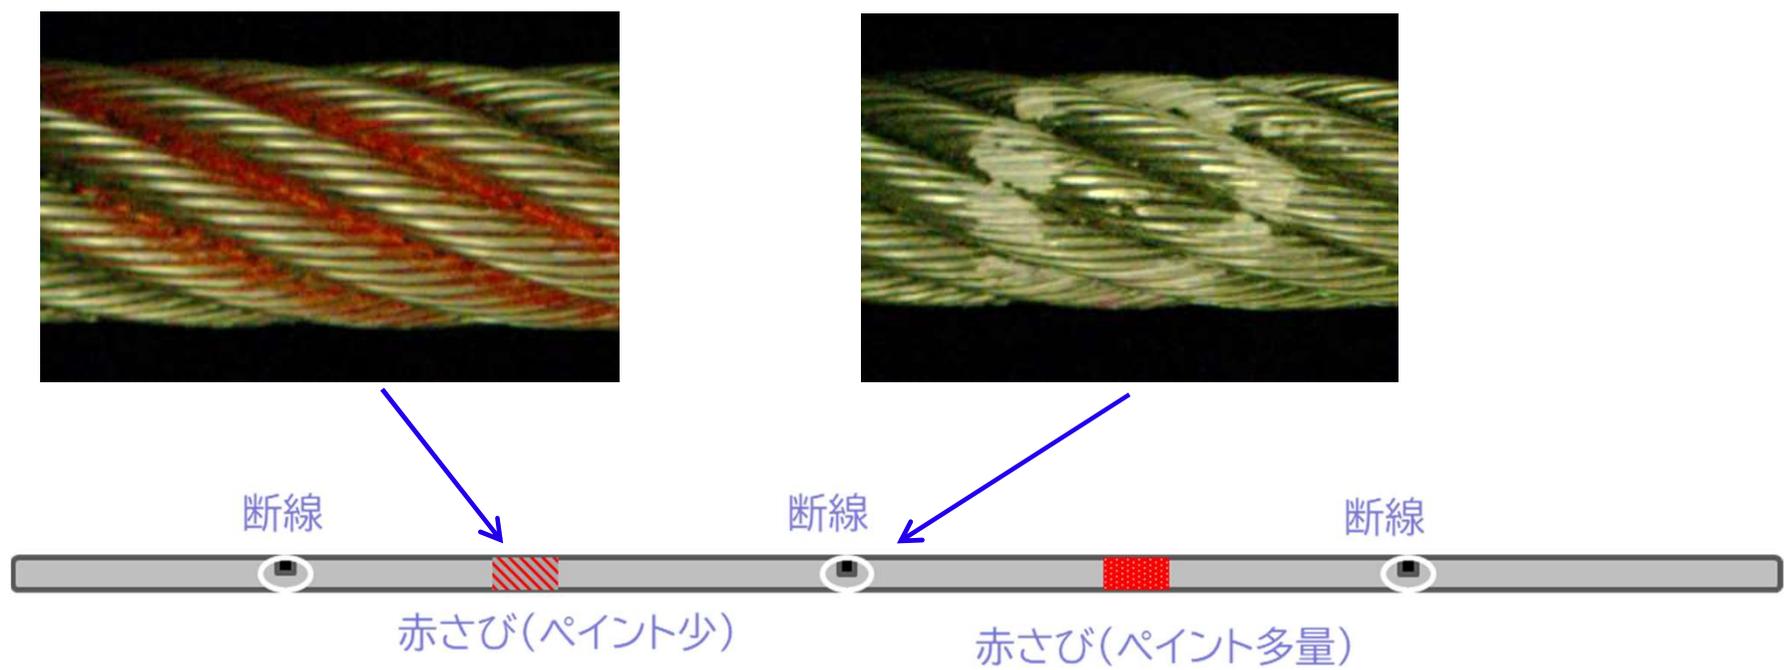
- (1)ワイヤロープ疲労試験機での試験条件
- ・ロープ走行速度 150m/分
  - ・ワイヤロープ径φ16mm(下図の通り加工)

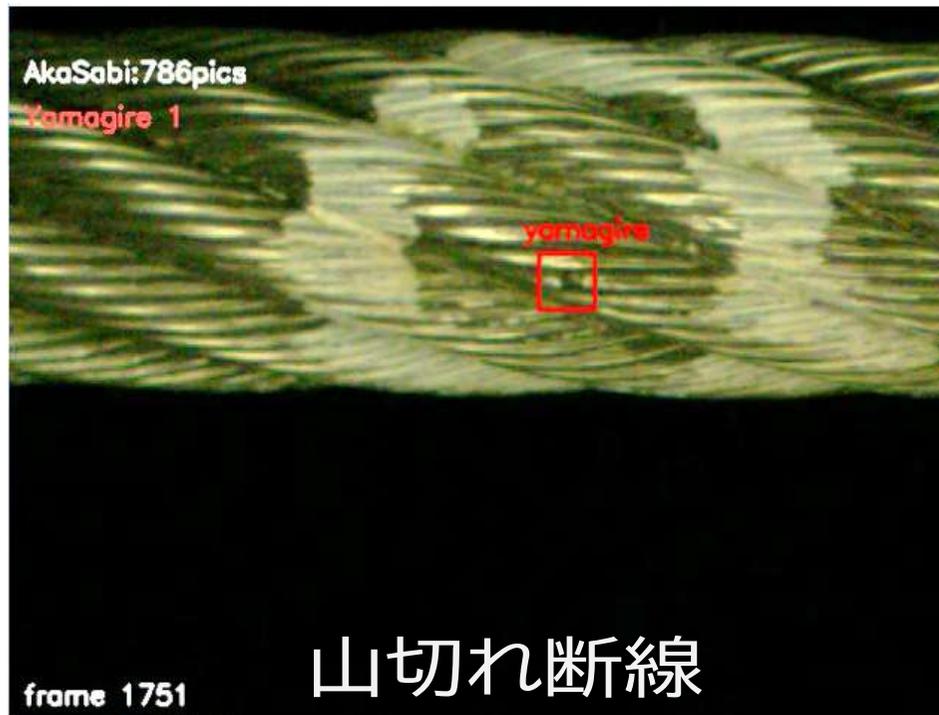
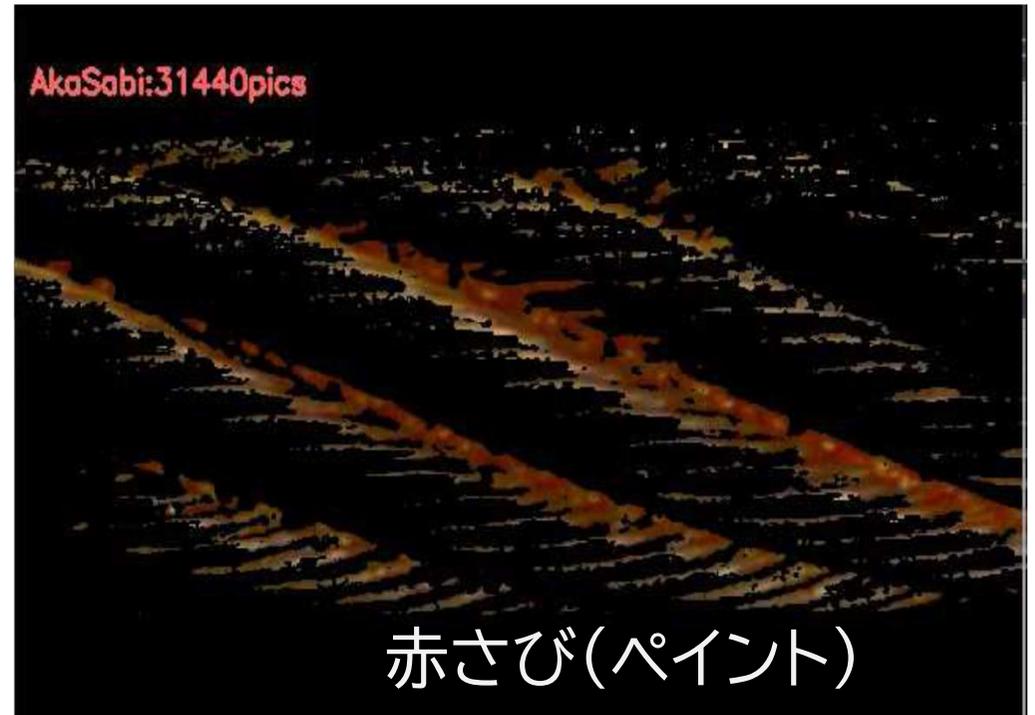
山切れ断線、赤さび(ペイント)の検出が出来た

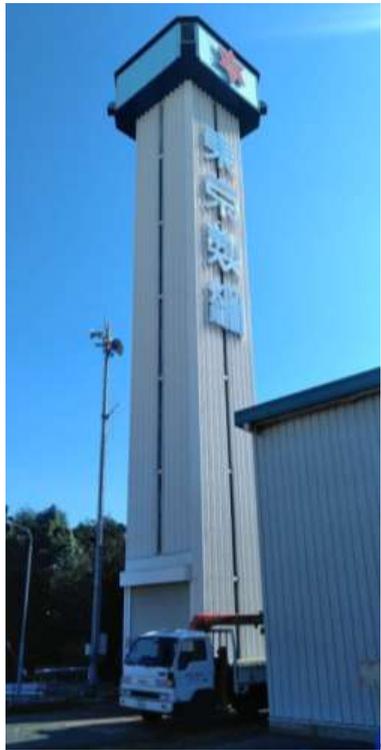
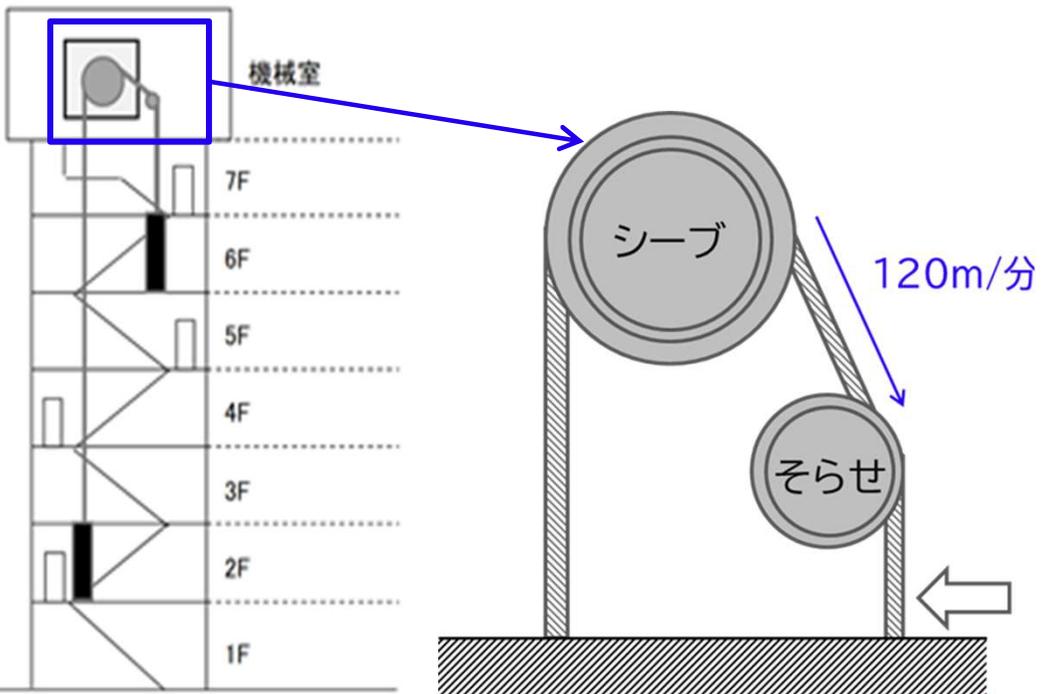
- ・ロープ走行速度 120m/分
- ・ロープ径  $\phi 10$  x 3本掛け

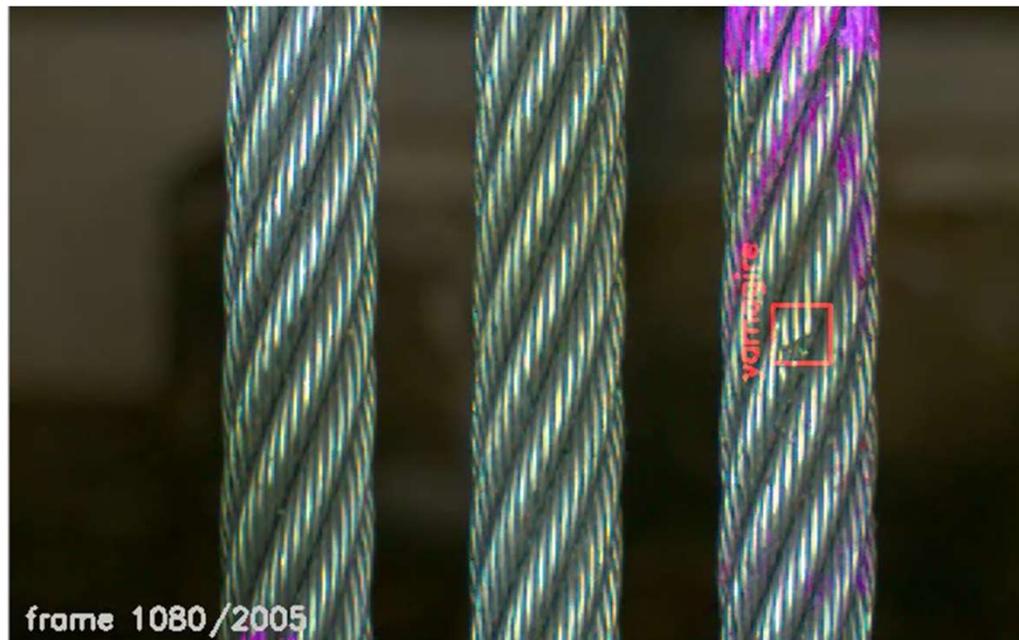
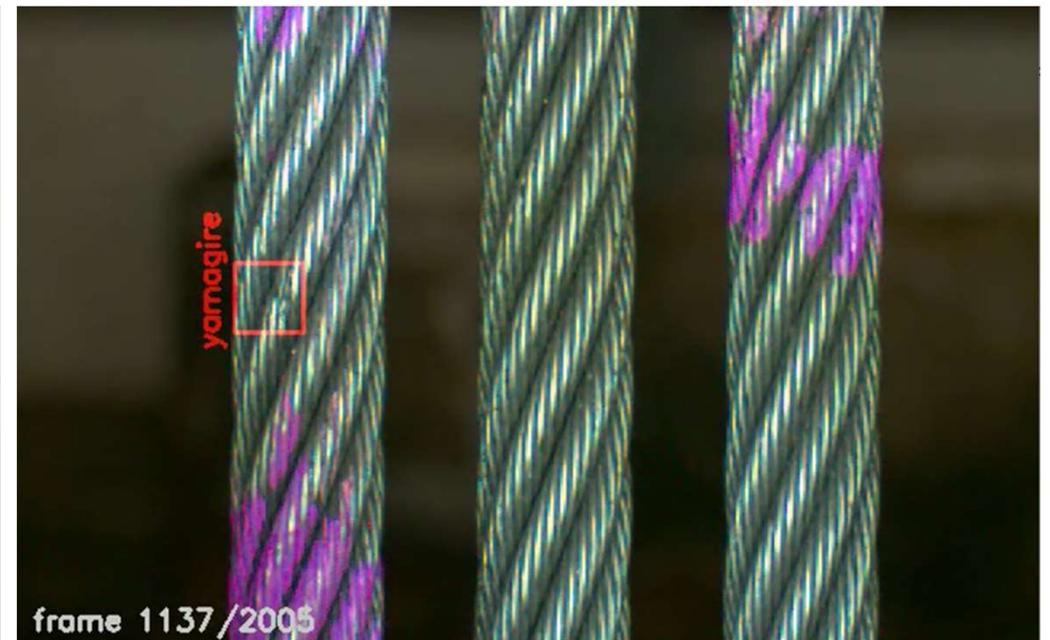
3本掛けにおいても、損傷検出プログラムによって断線の検出が可能だった

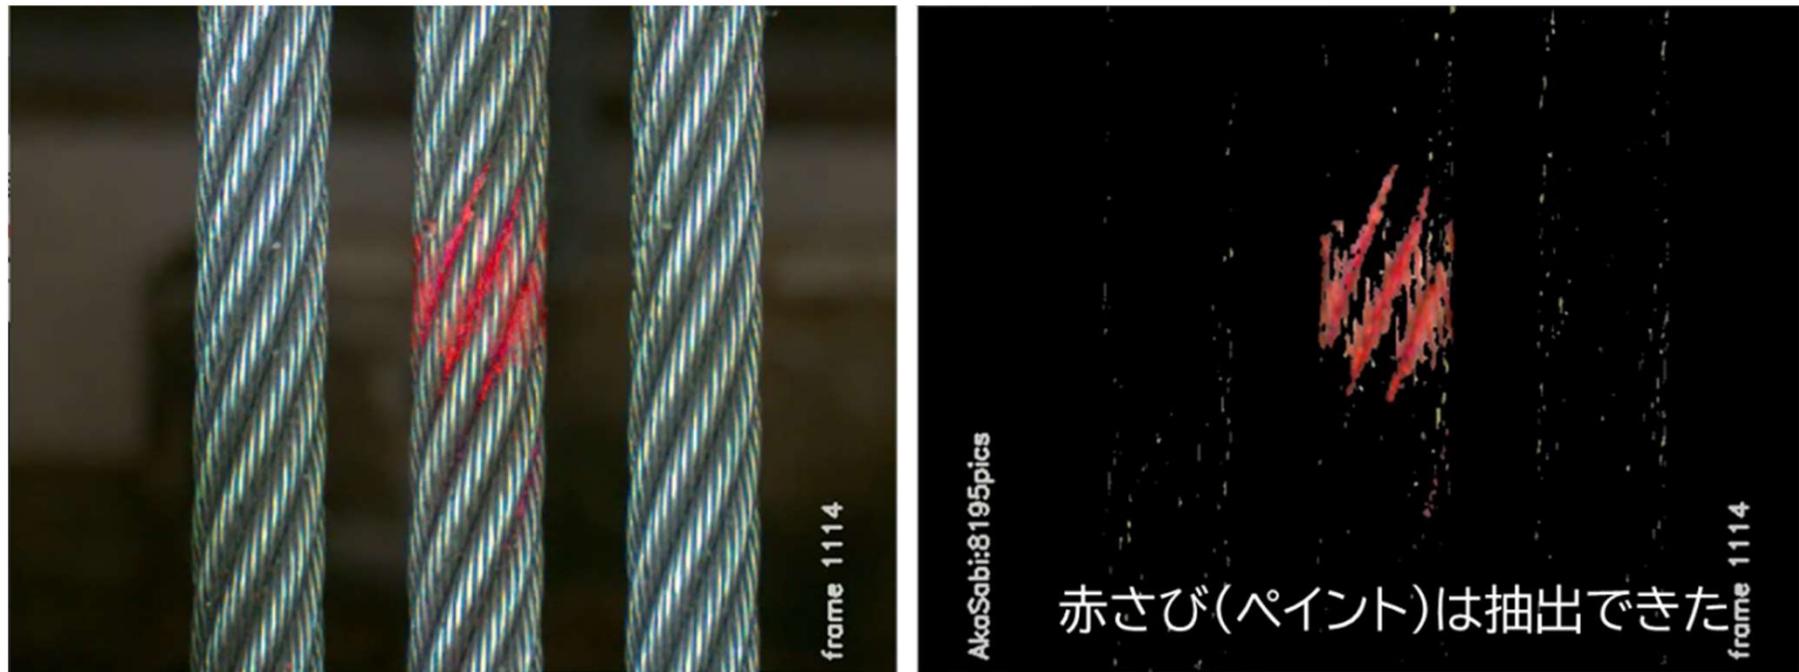
複数本掛けでも、損傷検出プログラムによって赤さびを模したペイントを検出することが可能なことが確認できた
