# 高精度センサーを用いたエレベーターの 定期検査に係る技術開発成果報告

2021年11月24日  
東京製綱株式会社

本件は、  
国立研究開発法人新エネルギー・産業技術総合開発  
機構からの委託による  
「規制の精緻化に向けたデジタル技術の開発／高精度  
センサーを用いたエレベーターの定期検査に係る技術  
開発」  
における2020年度の成果について纏めたものである。

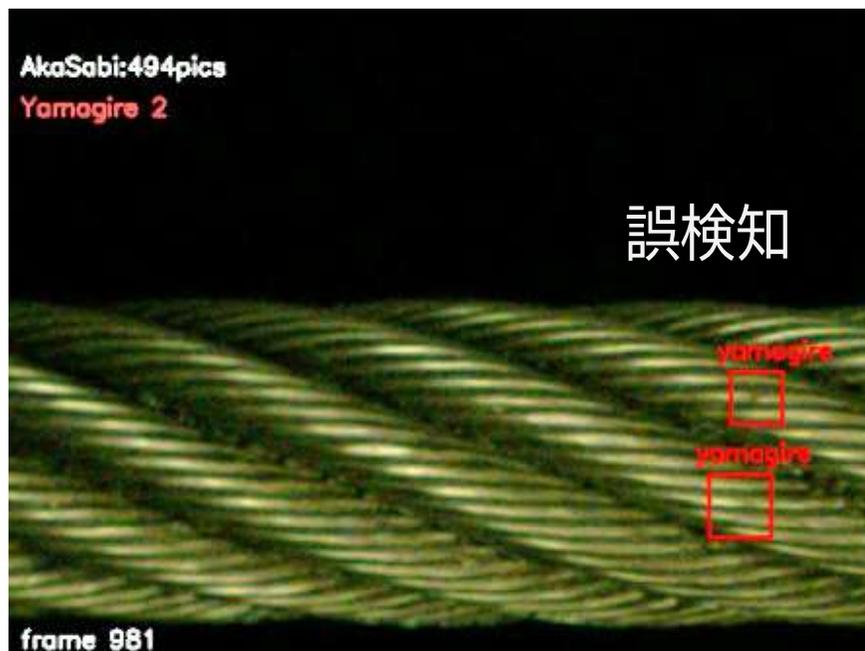
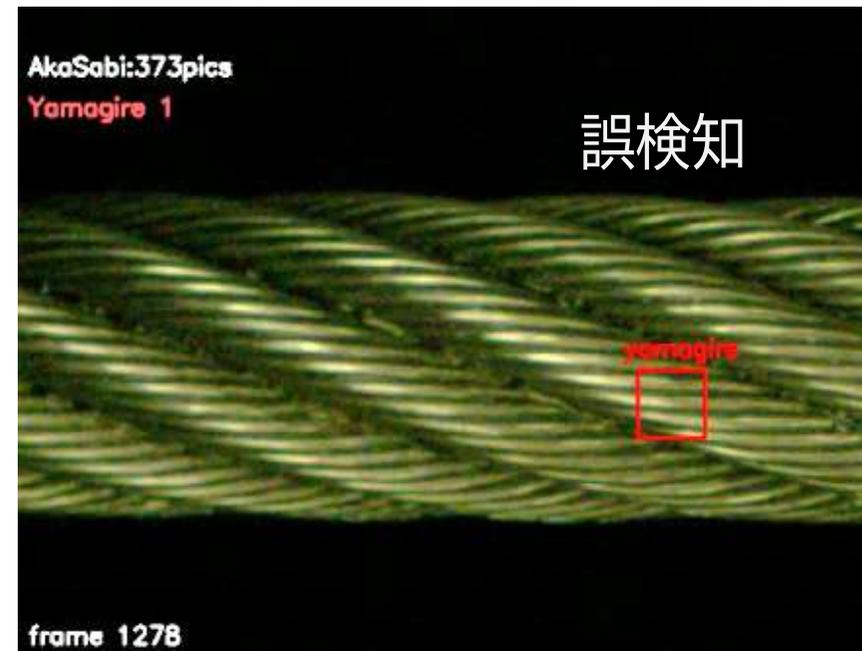
断線部を確実に検出できるようにパラメータを調整すると  
ロープ表面の陰影などを誤検知してしまう頻度も高くなる

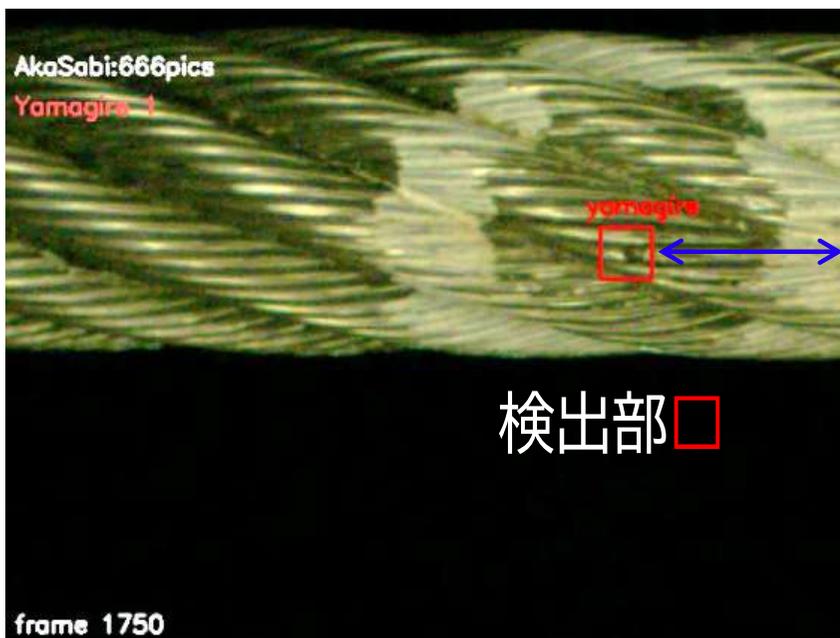
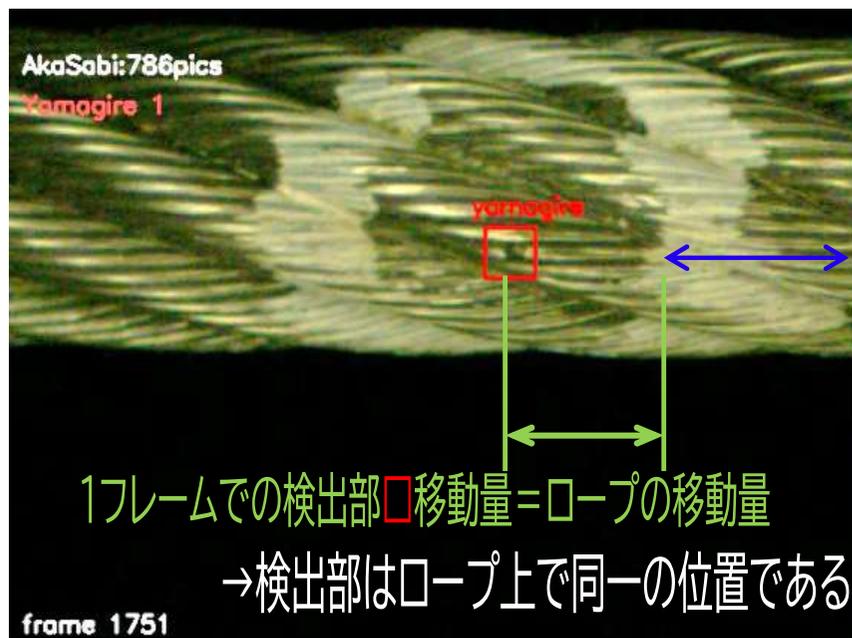
断線部は検出された次のフレームでも検出されることが多い  
画像を比較すると検出位置は緑色の⇔の長さだけ異なる  
⇒ロープが1フレームでその長さだけ移動したため

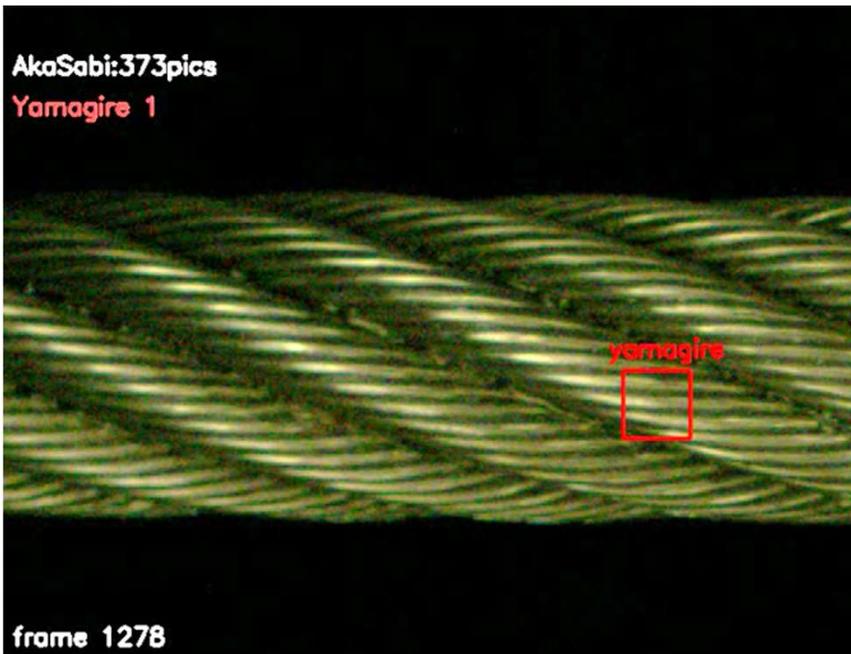
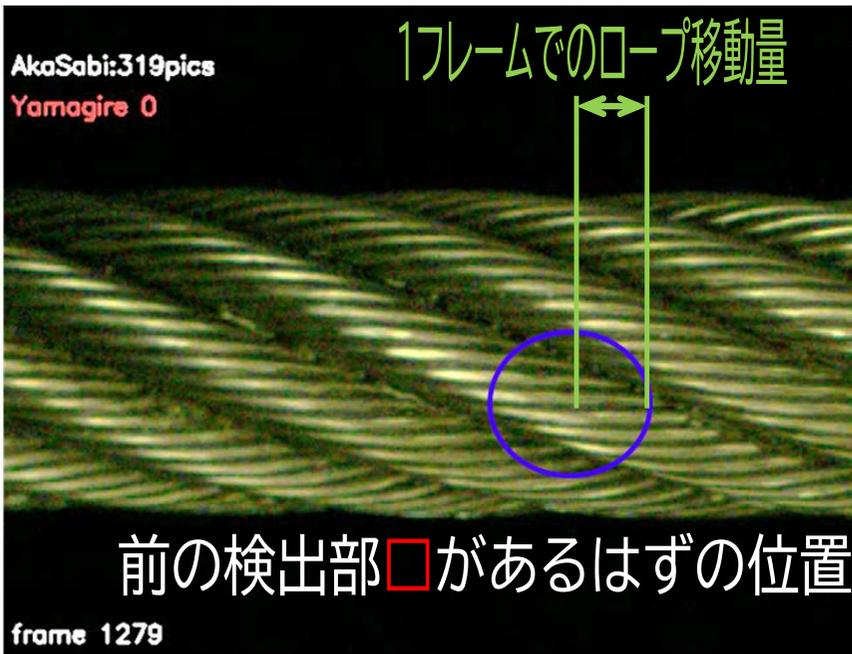
次のフレームの同じ位置を比較すると検出されていないことが多い(特に光の加減による陰影を誤検知している場合)  
⇒この検出を除外する機能を追加した

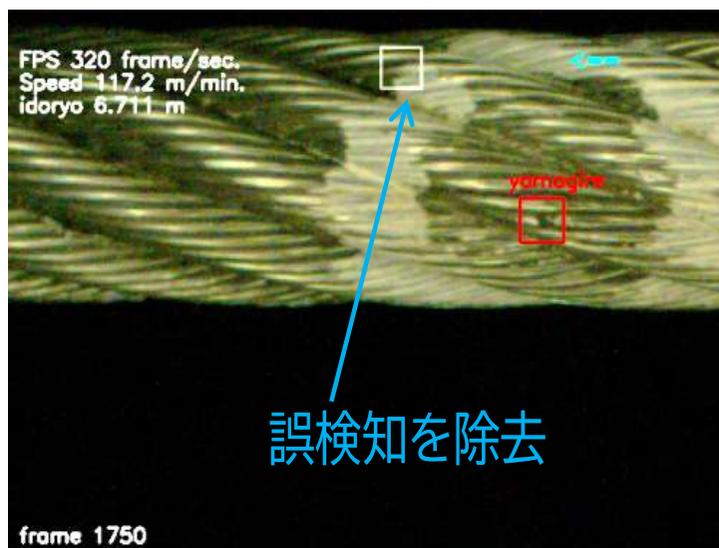
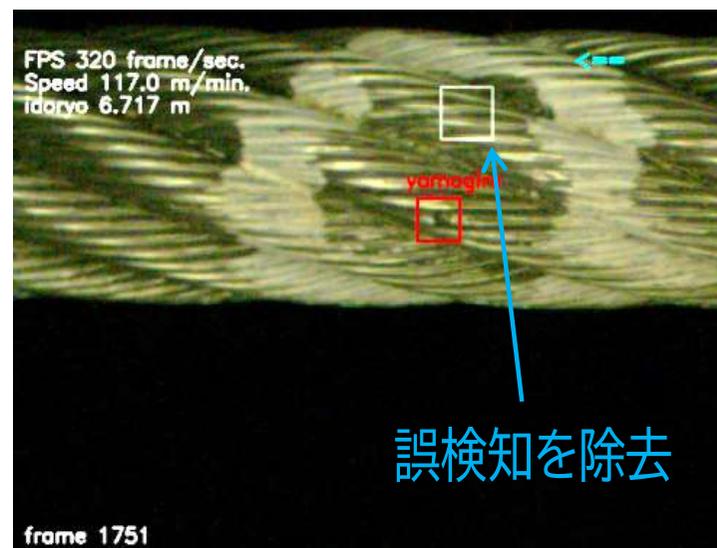
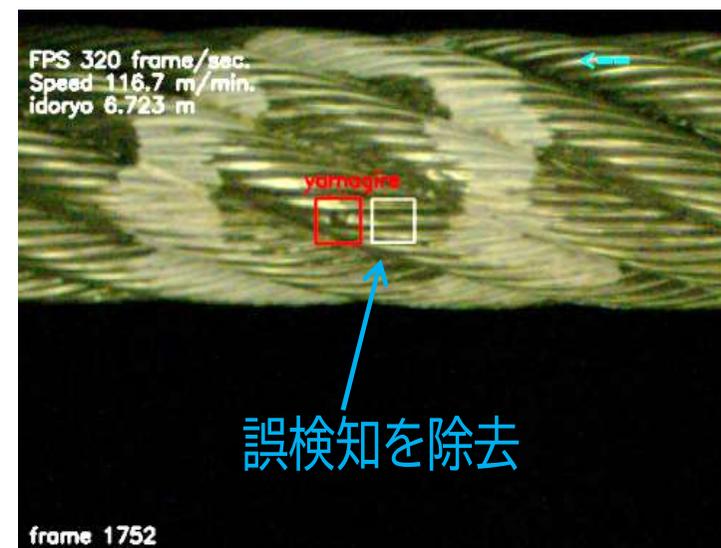
陰影やマーキング部の誤検知は、フレーム間で連続していないため、判定から除去された(白枠として表示は残している)。断線部は連続して検出されているので、赤枠で表示される。

⇒この機能で誤検知を許容する(断線を見逃さない)安全な方向で検出  
パラメータの設定ができるうえ、調整時間の短縮も期待できる

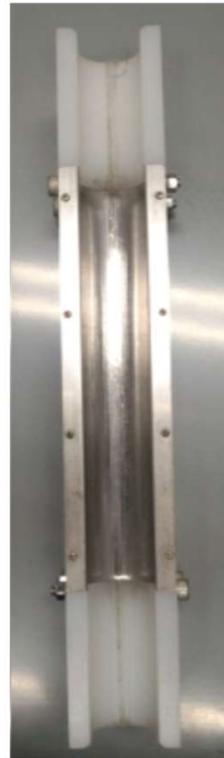
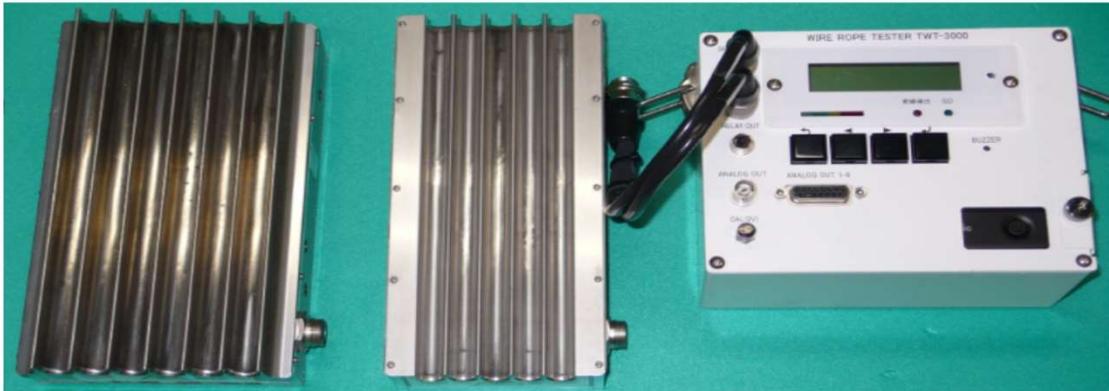
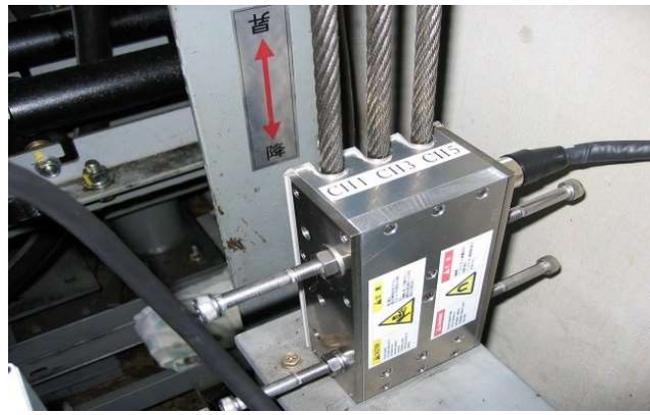
設置の様子

永久磁石を利用した漏洩磁束法は、当社はエレベータ用の検査用の装置としてシリーズ化しています。

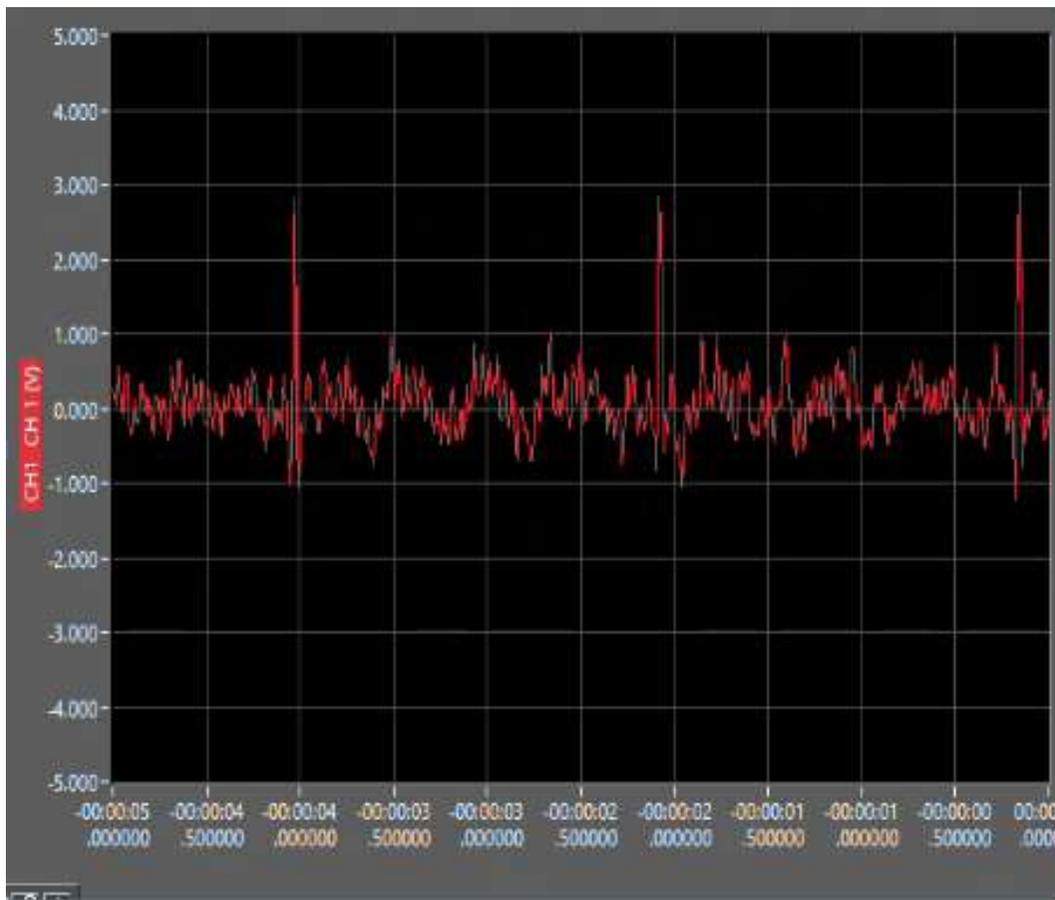
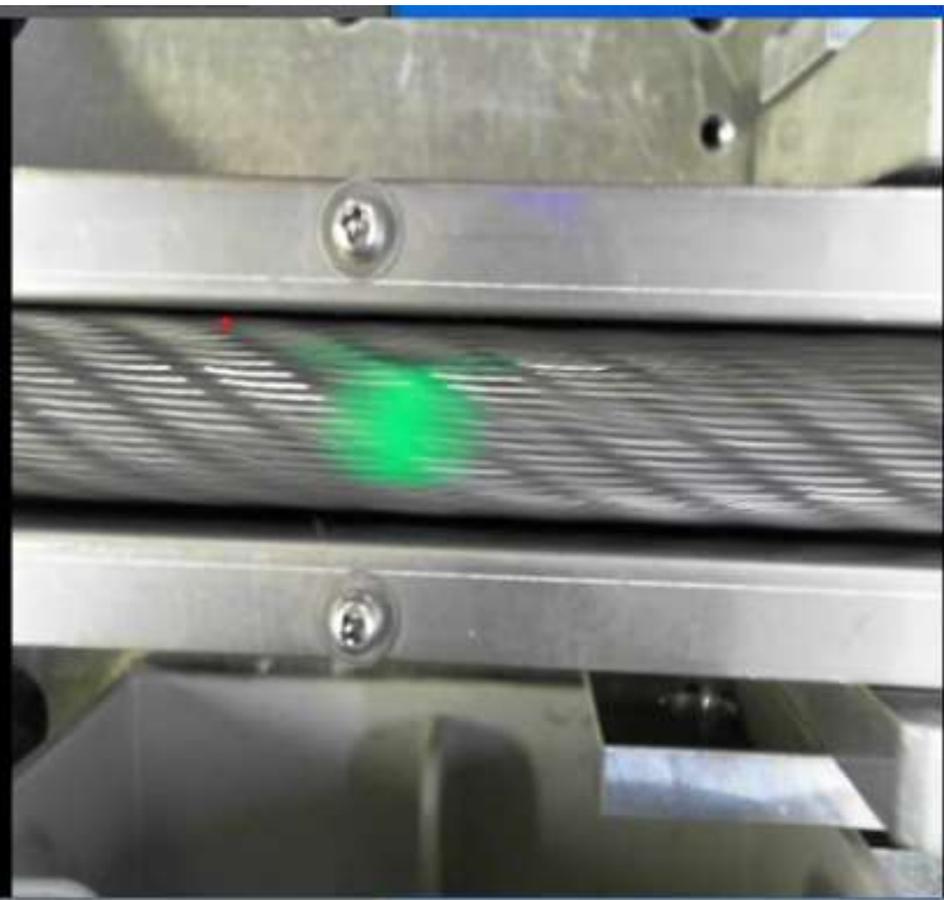
接触型磁化器 EVR 8×Fi(25)φ12 断線間隔0.65、0.72、0.87mm

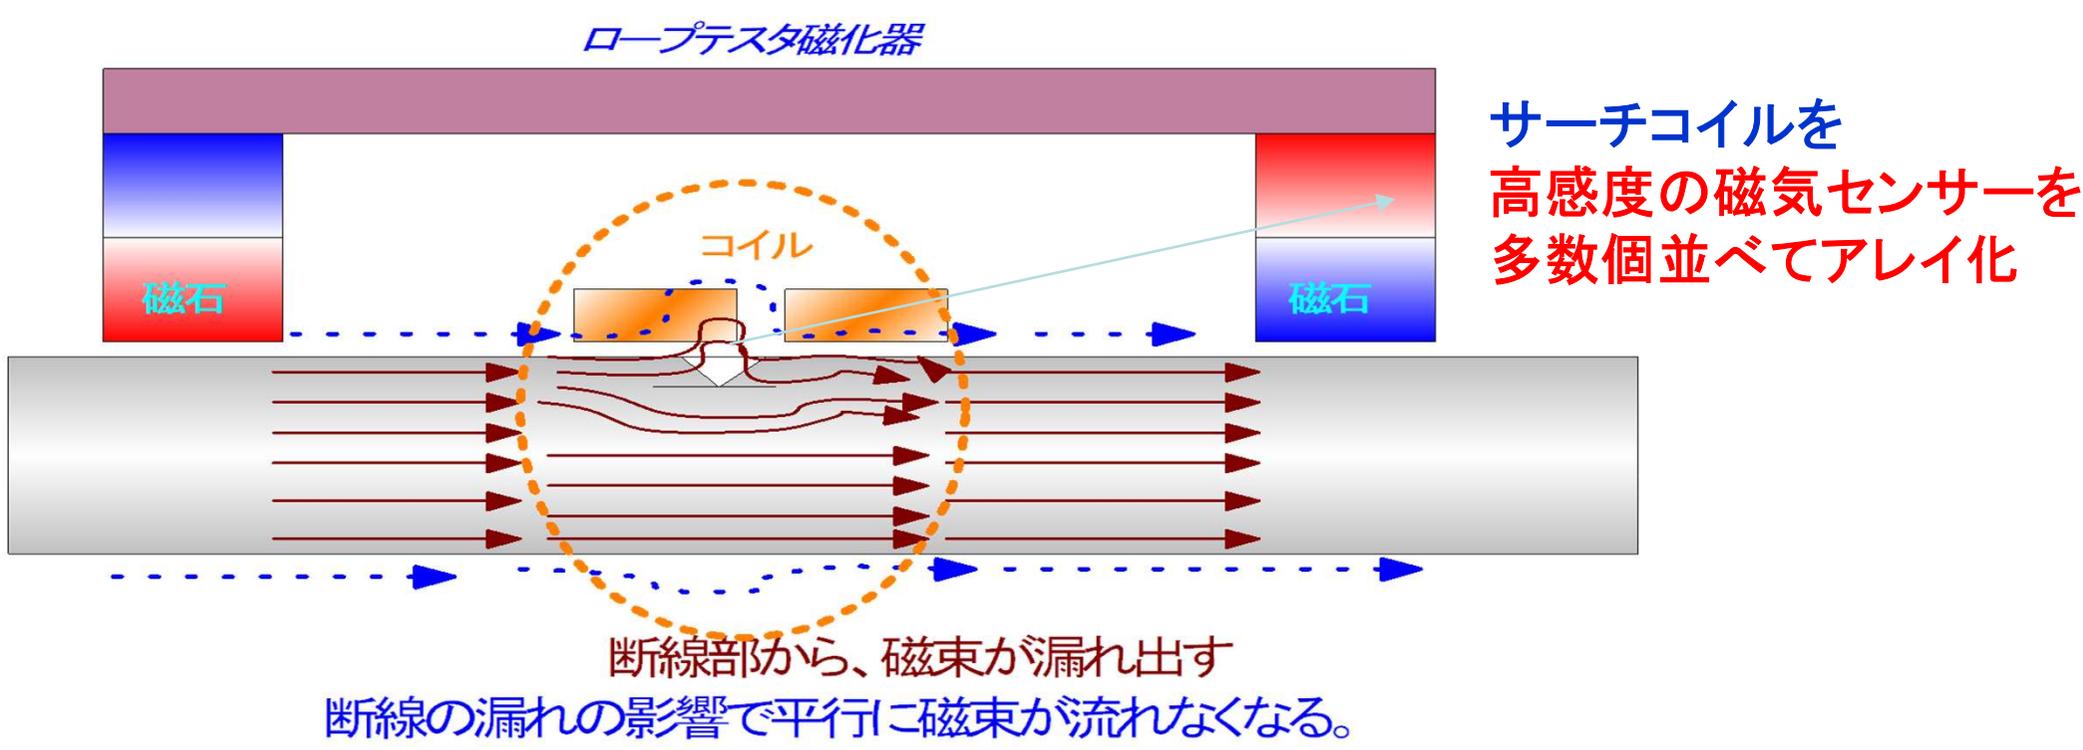
漏洩磁束法の原理図

ロープを長手方向に永久磁石で磁化中央部にセンサーを配置してロープ断線部からの漏れ磁束をセンサーで検出する方法である。

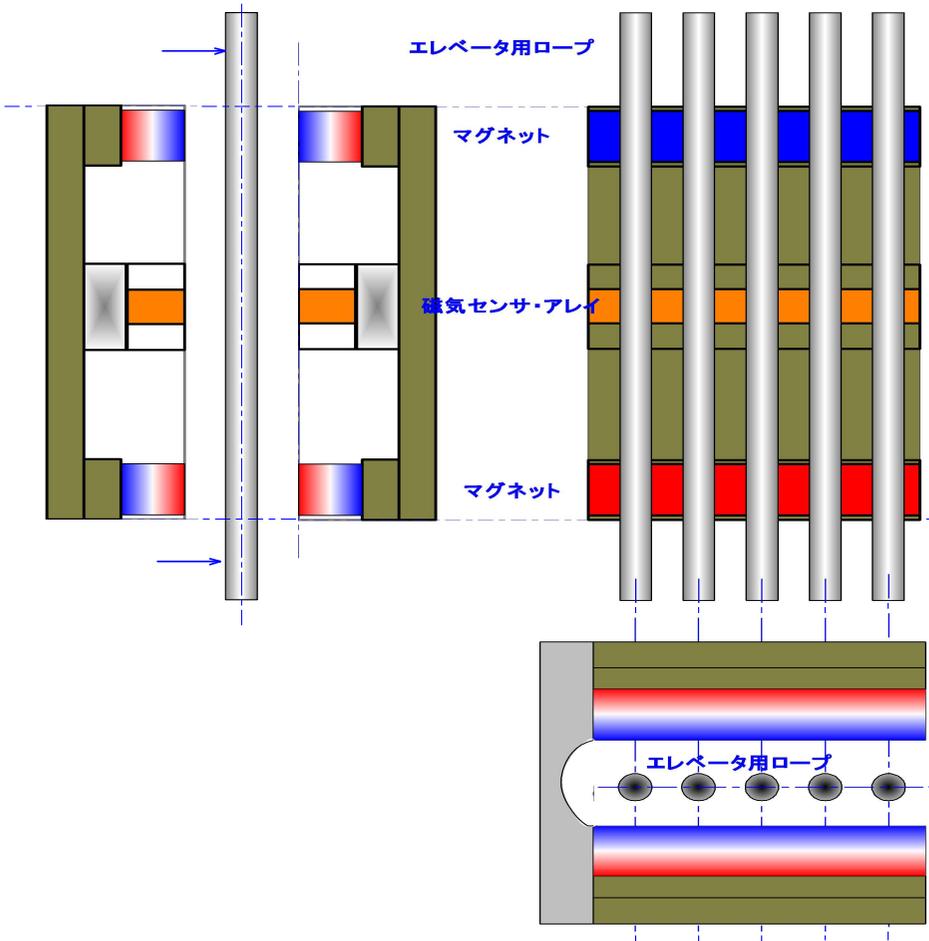
非接触型磁化検出器の概要

ロープを磁化器で両側から挟み込む漏洩磁束法の形状とし

- ①ロープ間隔に依存しない
- ②取付時の調整が容易な構造

上記を考慮した非接触式の磁化器構造とした。

磁化器中央部に磁気センサを多数配列するアレイ方式とした。

磁気センサアレイ式にすることで何本のロープが磁化器にある判別可能になる。

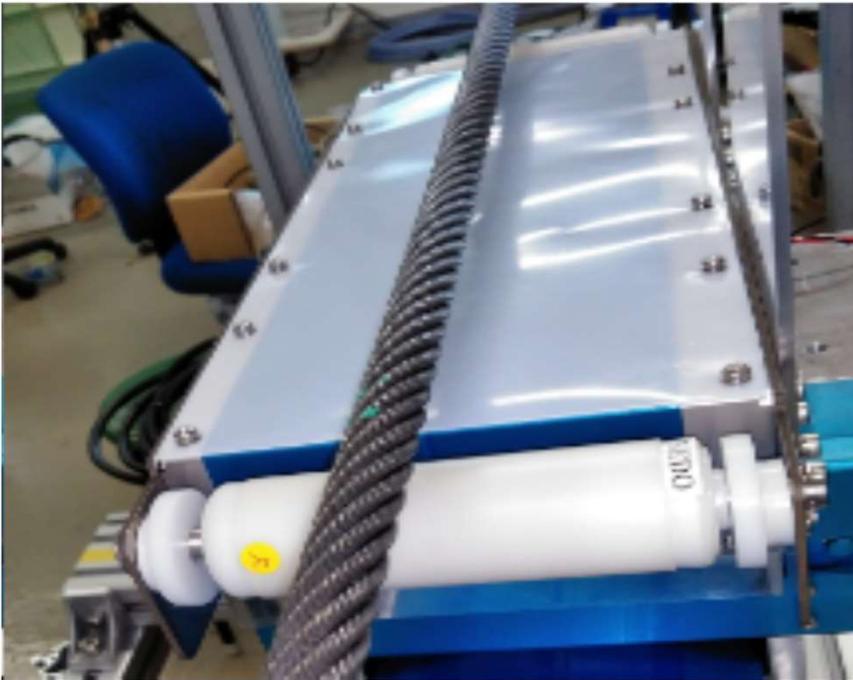
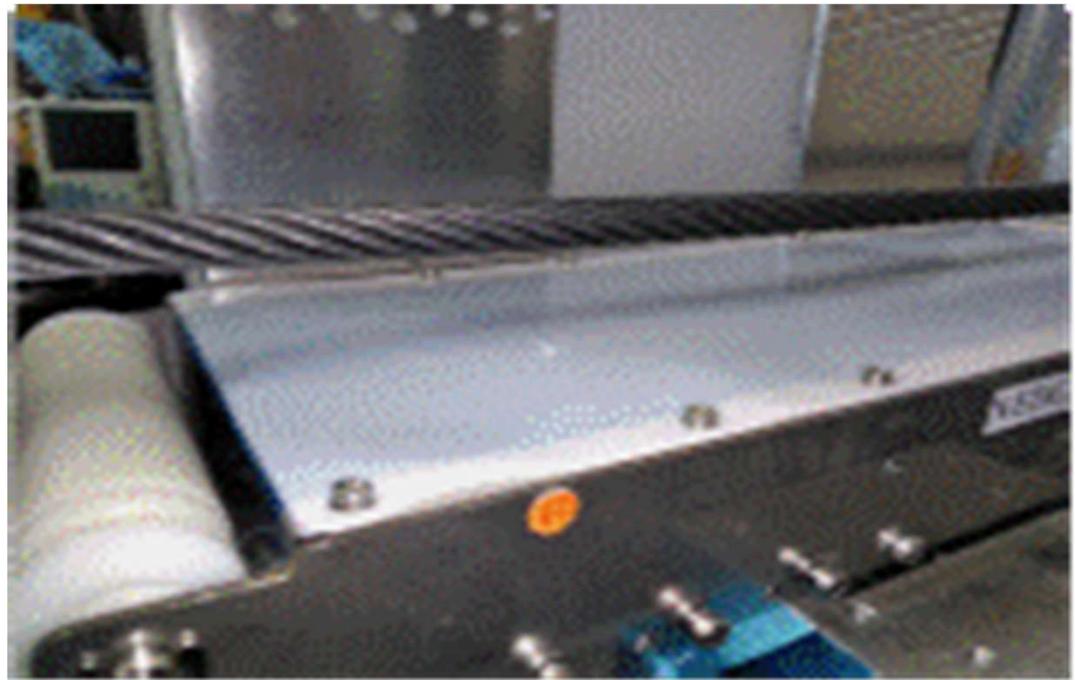
非接触型漏洩磁束法磁化器とロープの非接触写真（片面）

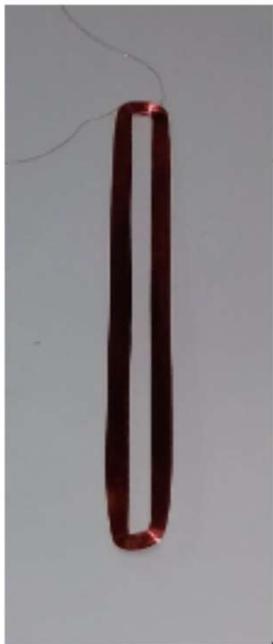
サーチコイルと非接触型磁化器の磁気センサアレイ

サーチコイル  
(接触式に使用されている)

磁気センサ ×12ヶ  
(非接触型のセンサー)

接触式の磁化器には、レーストラック型コイルをロープ形状に合わせてU字に曲げた形状のサーチコイルを使用している。

非接触型磁化器では、磁気センサIC素子を12ヶ配列の磁気センサアレイ型とした。

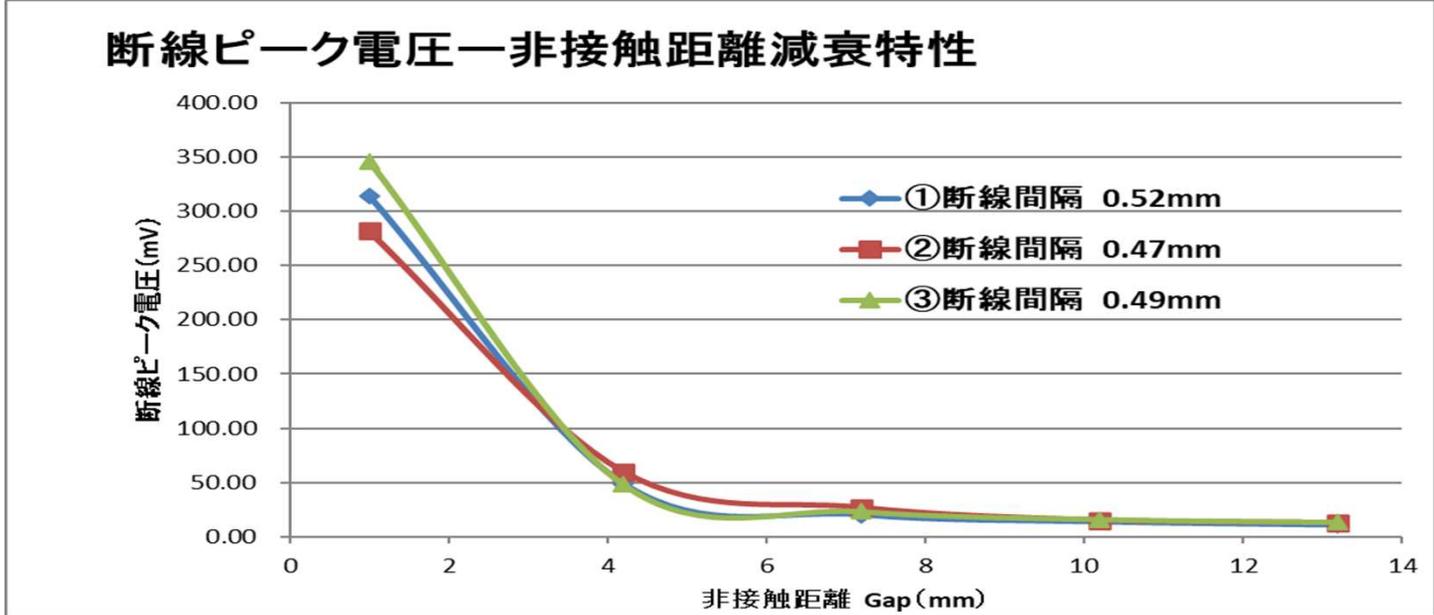
・非接触式 評価装置の磁気センサー⇒ 磁気センサアレイ 12素子×1列

アレイ化磁気センサの距離感度特性(非接触距離減衰特性)

非接触距離約4mm以下の場合、S/N2以上良好な断線ピークがえられる。  
非接触距離が大きくなると断線検出の難易度が高くなる。

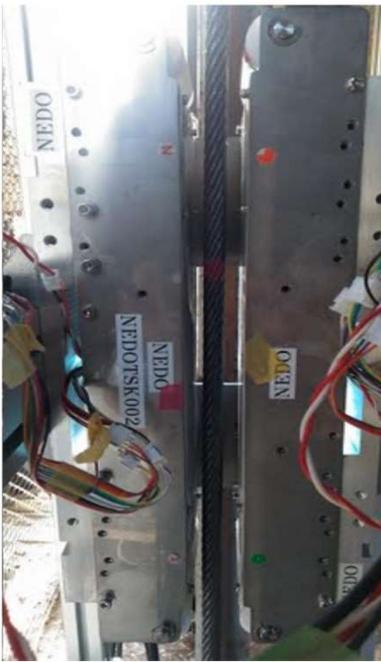
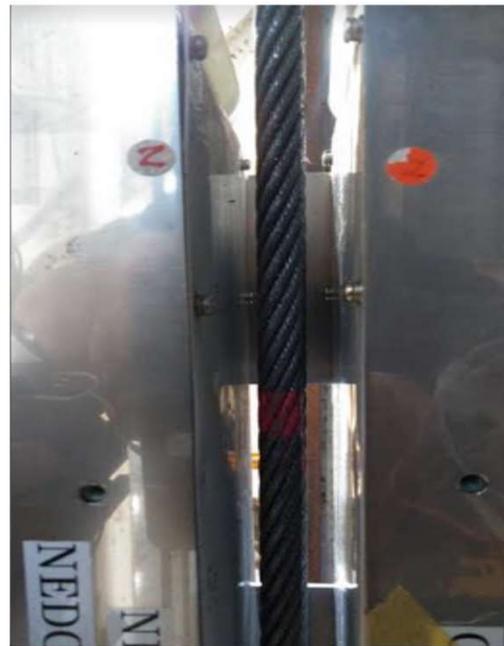
ワイヤロープ3本での非接触距離等セッティング条件  
φ10mm 8×S(19)×3本 外層素線径 φ0.66mm ロープ速度 約120m/分

ロープとの磁化器表面からの非接触距離は、約 6 mm～8 mm程度

エレベーター試験塔でのワイヤロープ3本 漏洩磁束型磁化器取付

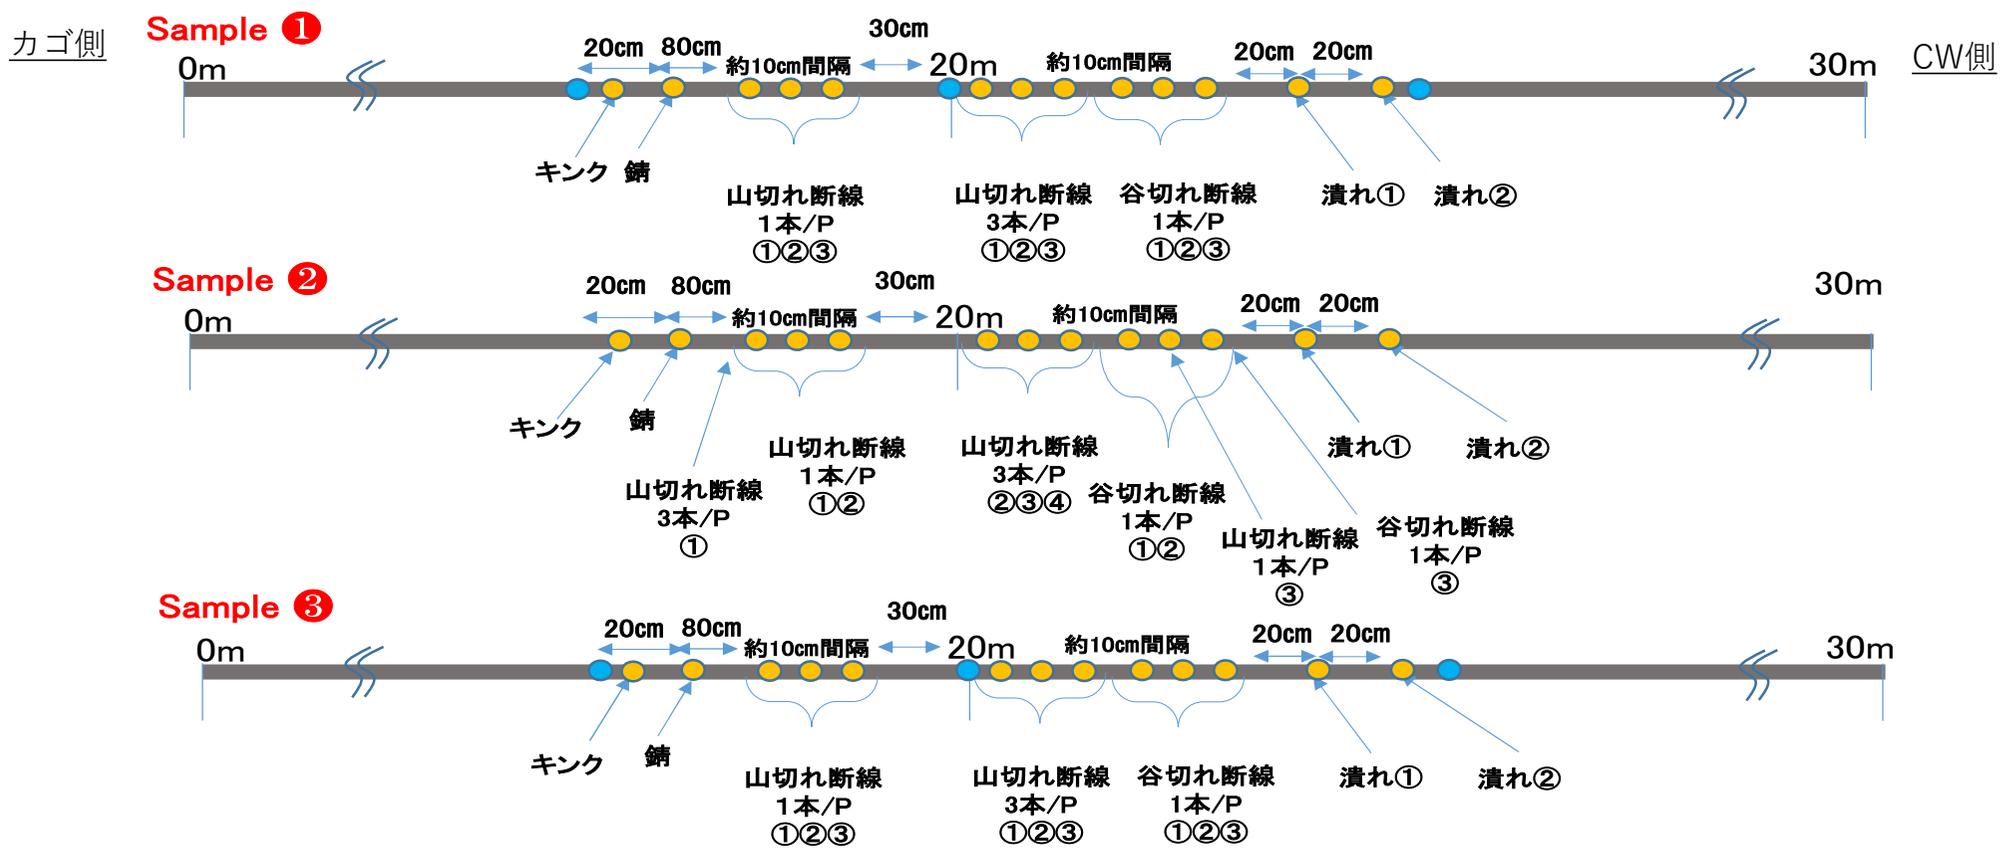
エレベーター試験塔でのワイヤロープ3本 損傷・位置関係図

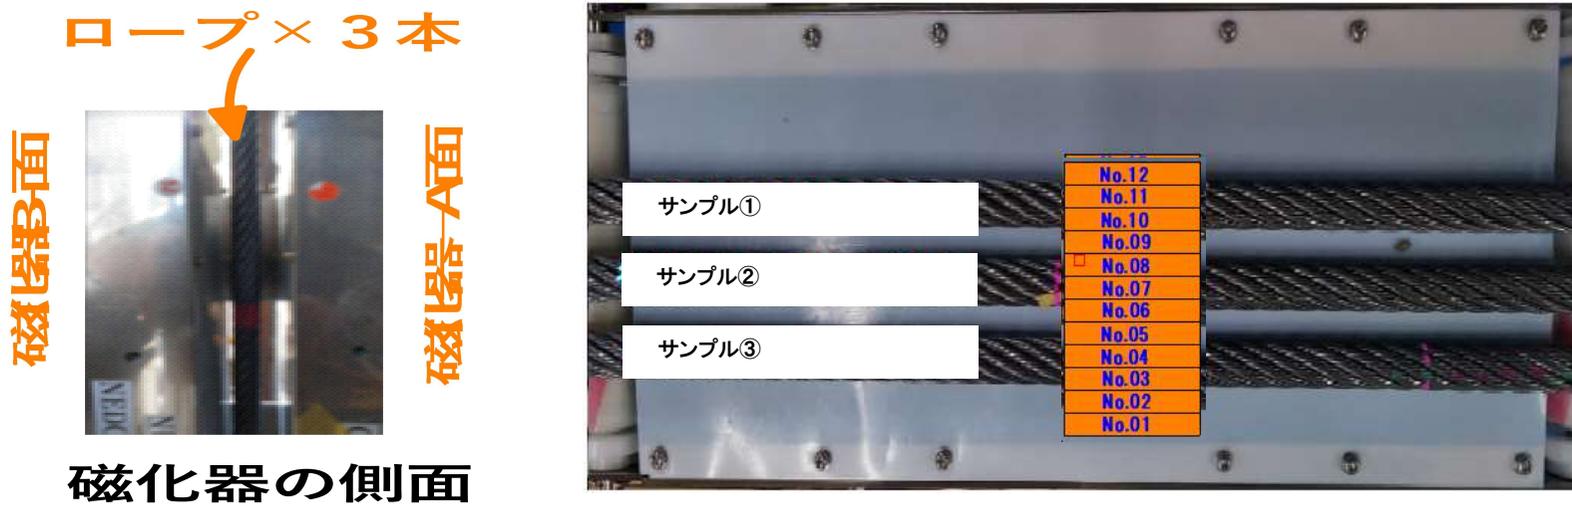
漏洩磁束型磁化器取付ワイヤロープ3本とセンサーアレイ位置関係図

磁気センサーアレイは各磁化器の中央部には位置されている。  
磁気センサー素子の数は12ヶ  
ロープとの磁化器表面からの非接触距離は、約 6 mm～ 8 mm程度

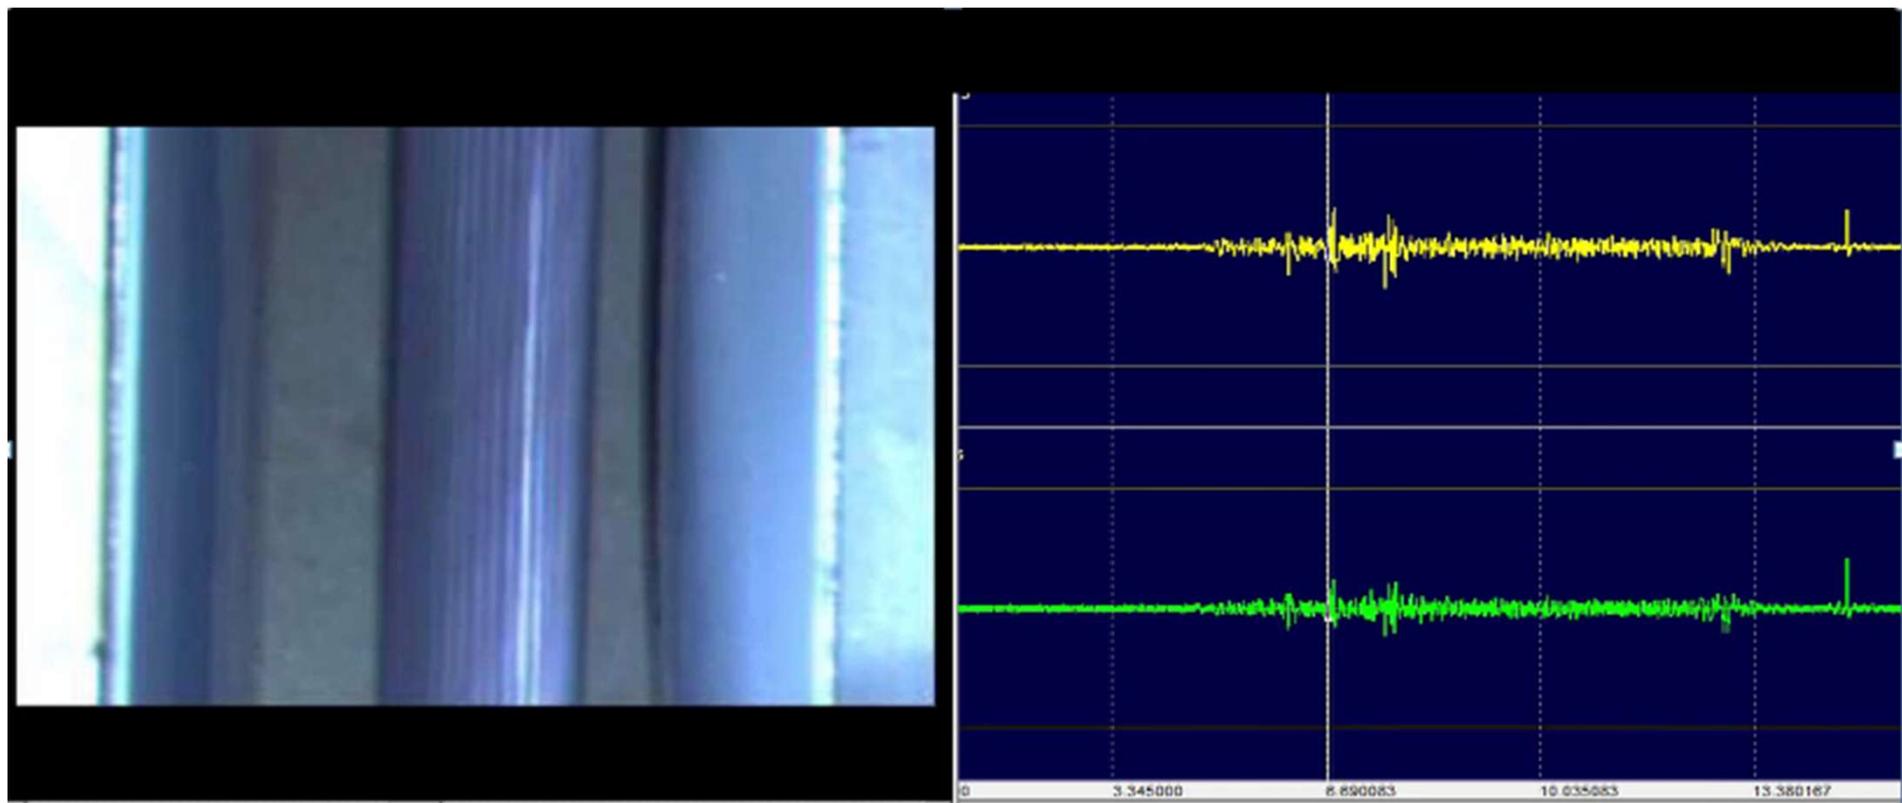
ワイヤロープ3本の動作状況と磁気センサ波形の様子  
磁化器対向時のロープ挙動と磁気センサ波形(例)

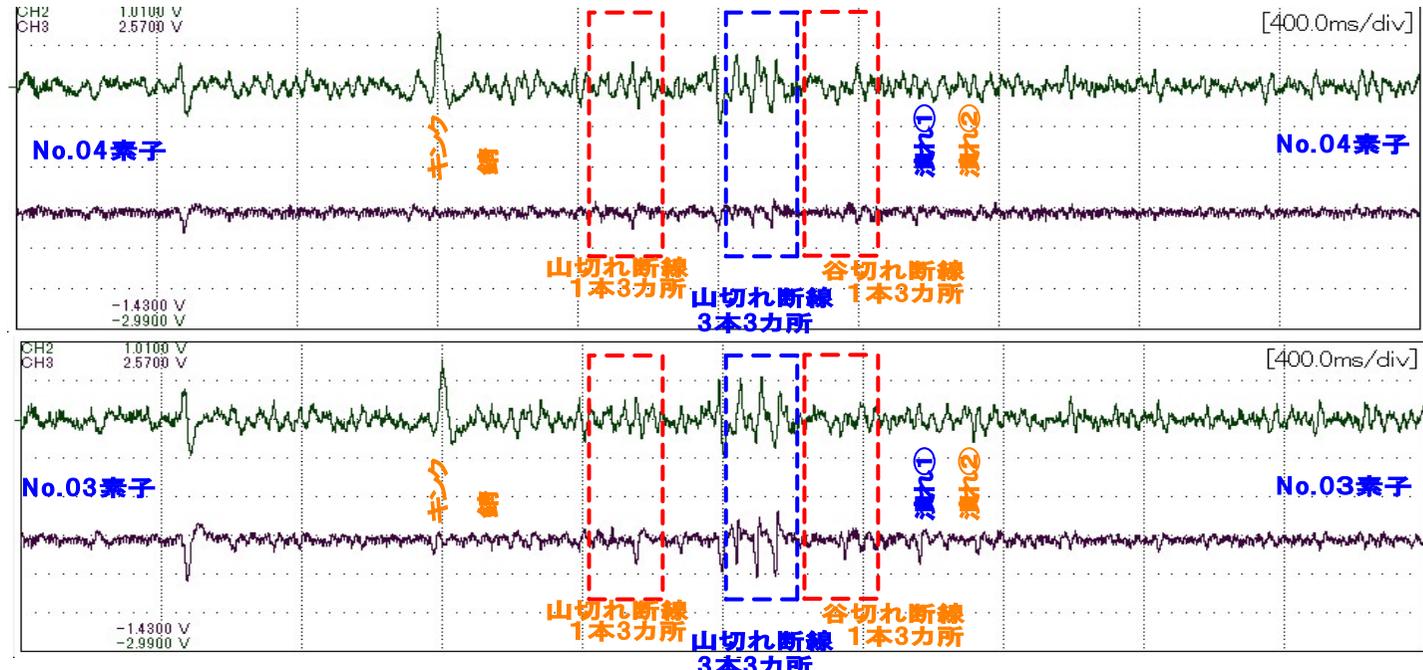
漏洩磁束型磁化器取付ワイヤロープ3本とセンサアレイ損傷検出波形例

上記の波形例でA面、B面で波形の波高値の高さの違いは各磁化器表面からの非接触距離の違いによって生じる結果である。A面の磁化器表面の非接触距離がB面より少なかったためである。

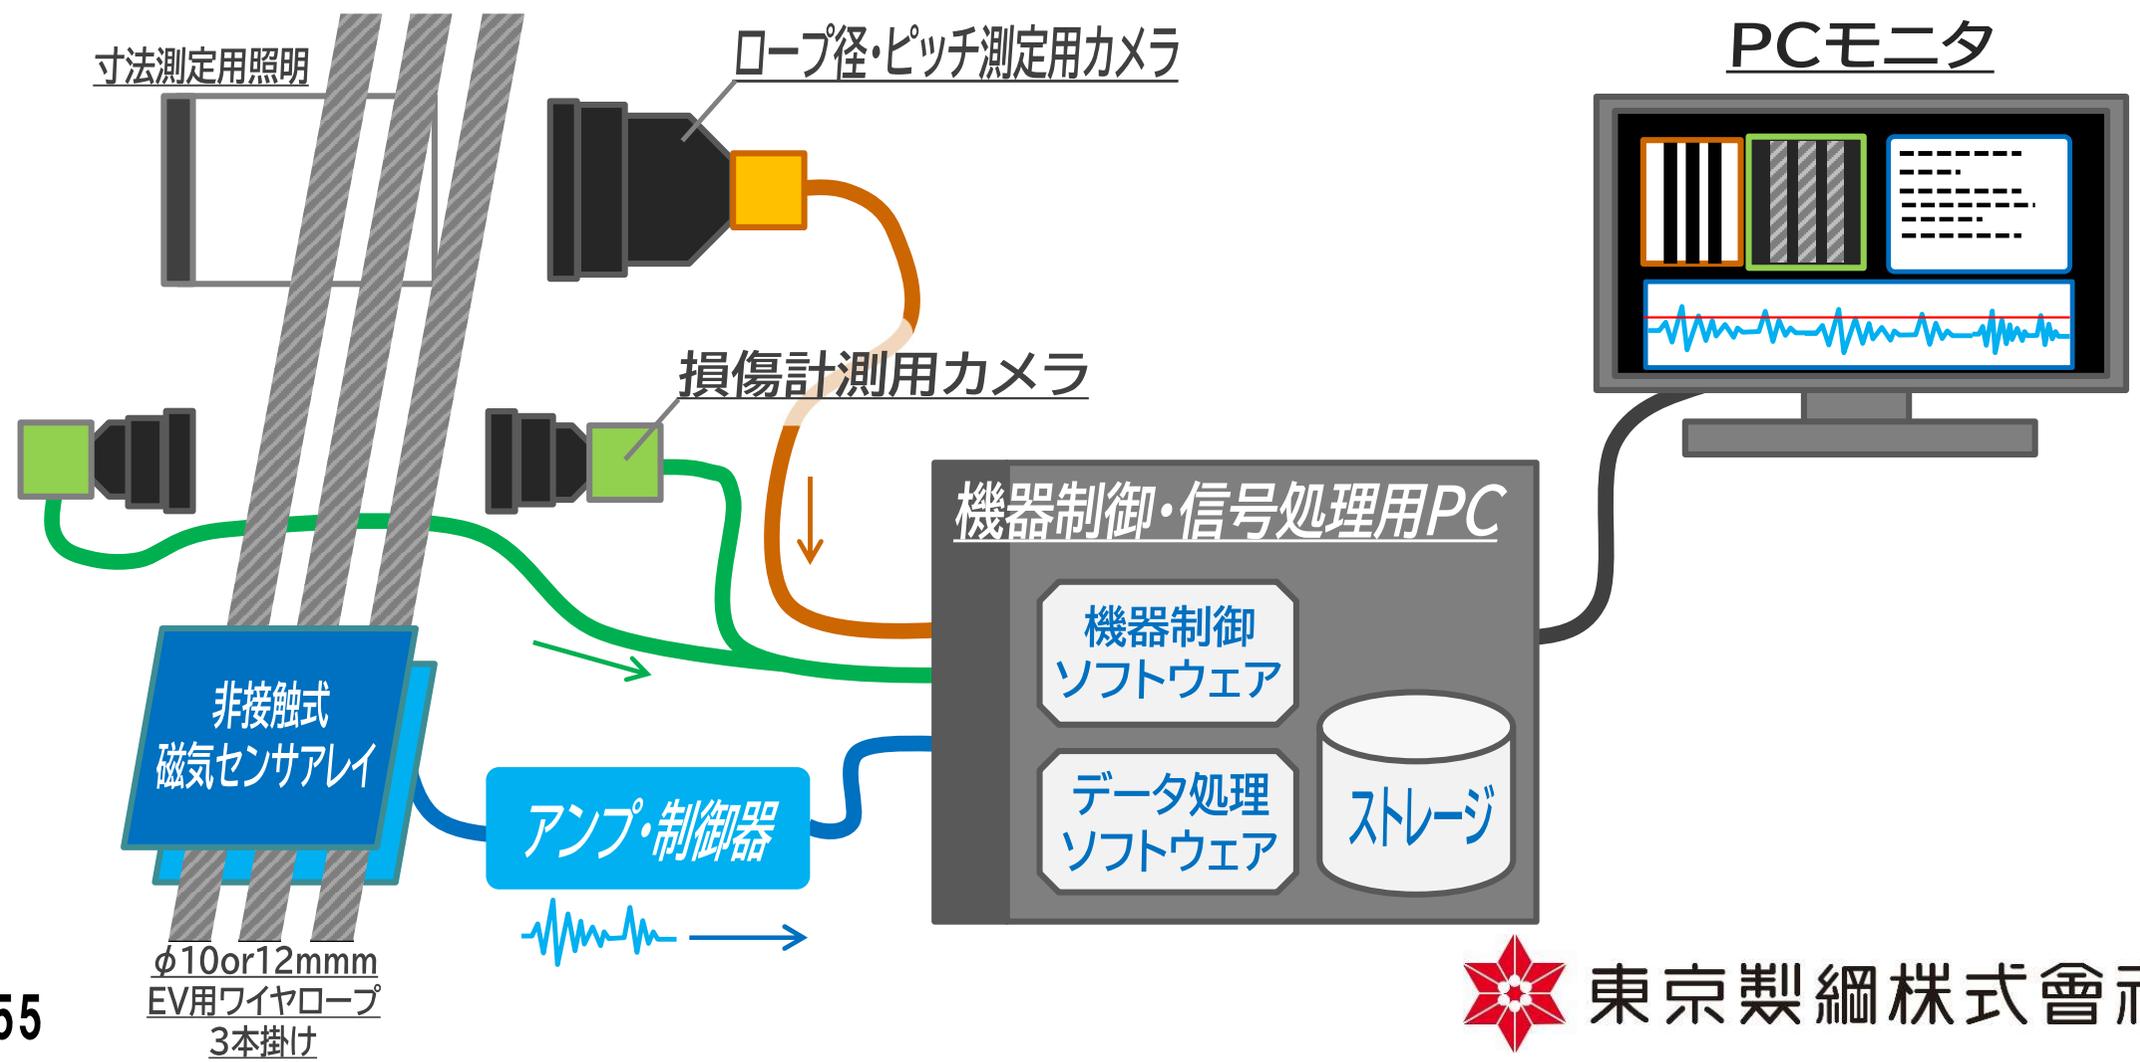
非接触式ハイブリッド型センサーのイメージ図

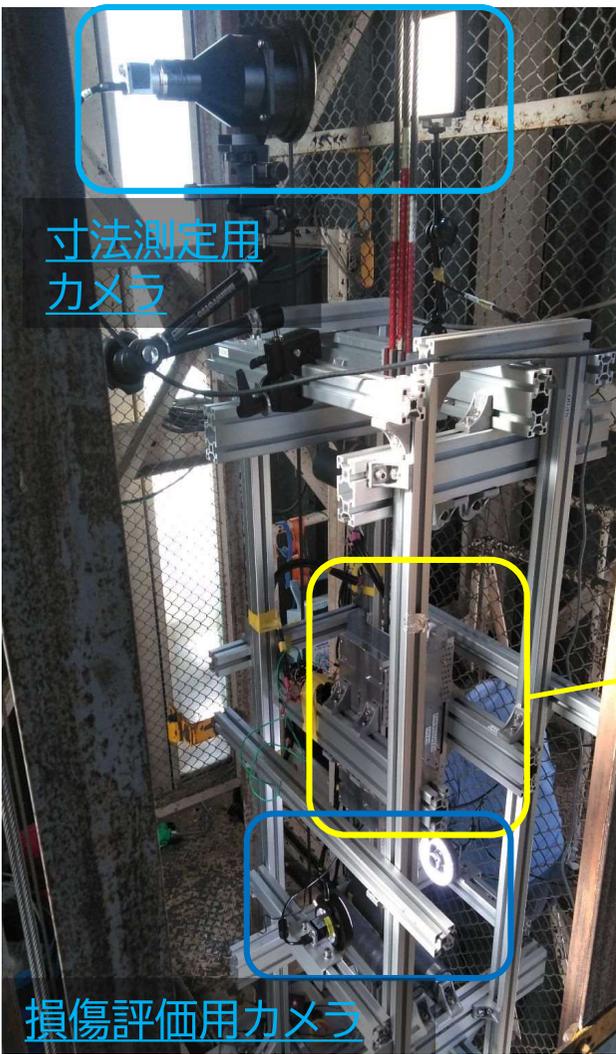
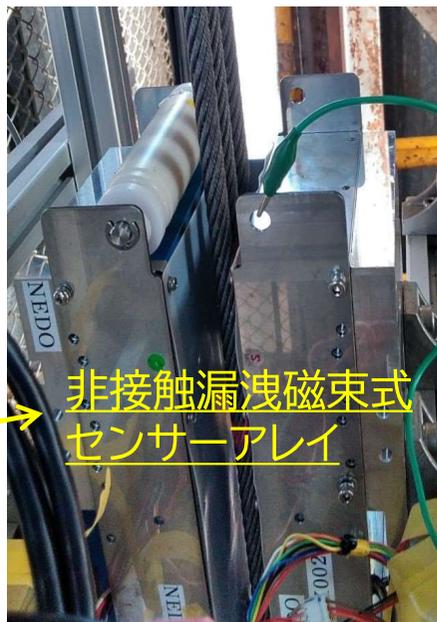
- ・左図の位置関係でそれぞれデータを取得
- ・現時点では信号の同期が出来ていない

⇒各データの時間軸を位置情報に変換し、ビニールテープマーキング位置(模擬断線)を基準に位置を合わせ、同一箇所のデータを比較

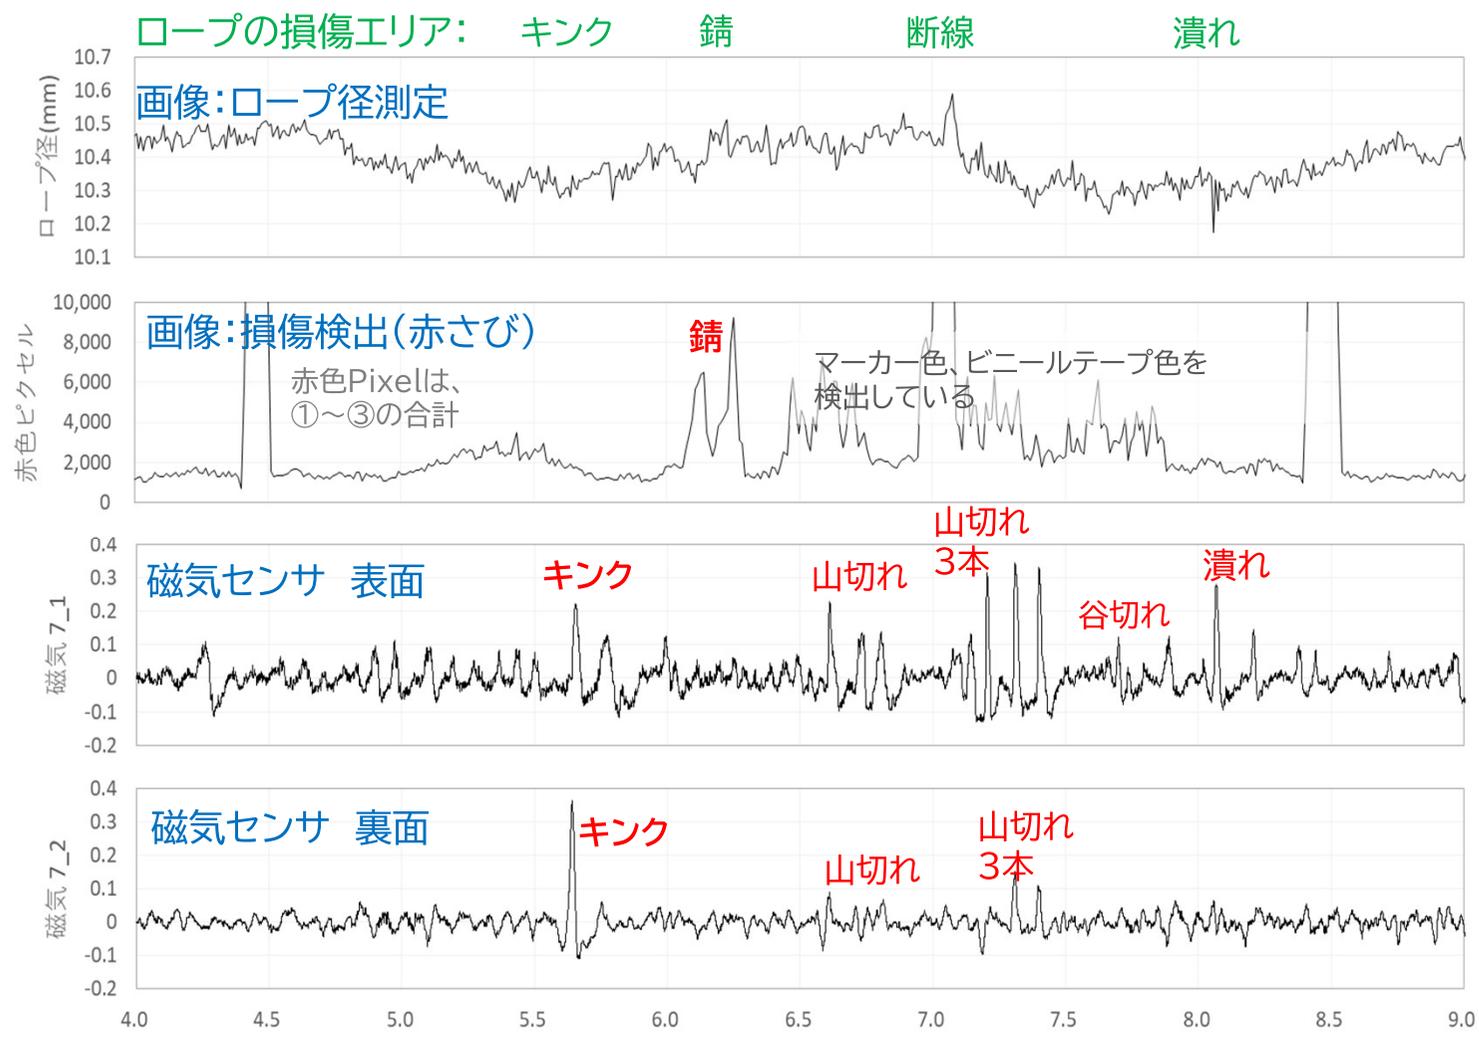
- ①画像による寸法測定
- ②画像による損傷評価
- ③非接触漏洩磁束式センサーを同一箇所を集約し、

φ10ワイヤロープ3本掛け、  
速度120m/minで  
ロープ径の測定、損傷検出が可能
