# 高精度センサーを用いたエレベーターの 定期検査に係る技術開発成果報告

2021年11月24日  
東京製綱株式会社

本件は、  
国立研究開発法人新エネルギー・産業技術総合開発  
機構からの委託による  
「規制の精緻化に向けたデジタル技術の開発／高精度  
センサーを用いたエレベーターの定期検査に係る技術  
開発」  
における2020年度の成果について纏めたものである。

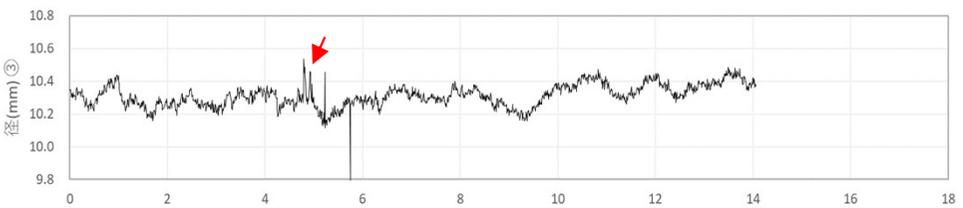
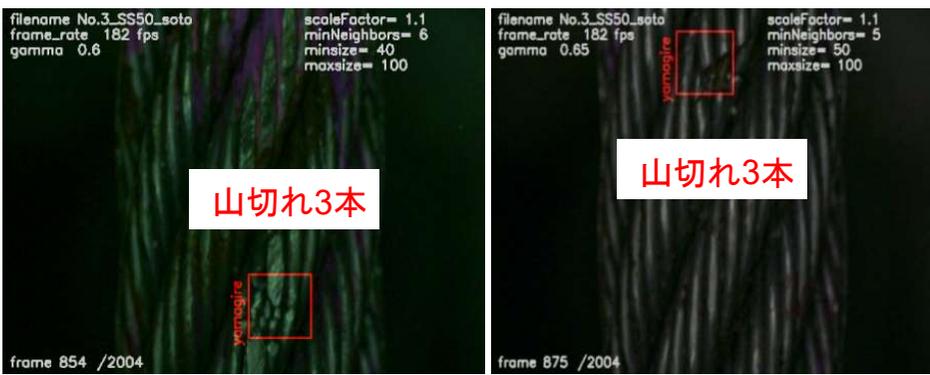
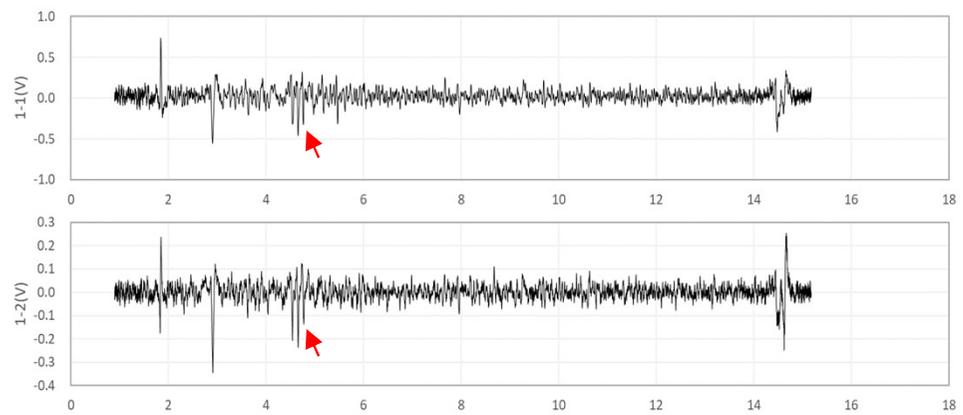
### “山切れ3本”

磁気、寸法、損傷それぞれのデータから位置を特定し、おおむね同じ位置で検出できていることを確認

← 画像が撮影され、処理プログラムで断線を検出

← 磁気(漏洩磁束)により、断線を検出
