太陽光発電システムの設計・施工ガイドライン 2023 年版

技術資料：

傾斜地における地盤侵食に関する実測調査結果

2024 年 5 月 31 日

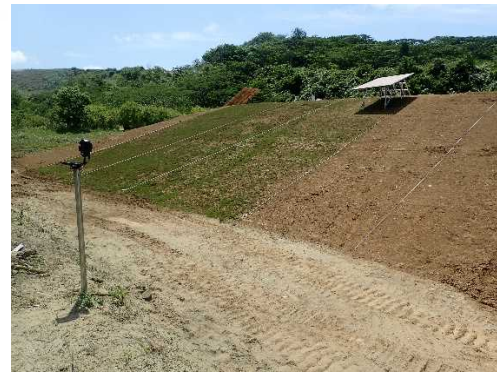
図 2-1 造成した傾斜地盤

2022年6月から2024年1月まで、千葉県君津市にて造成した傾斜地盤（勾配角度15度、30度）で自然降雨によるのり面保護工の経過観察を行った（図2-1参照）。気象要素の測定として試験場所の降水量を測定した。

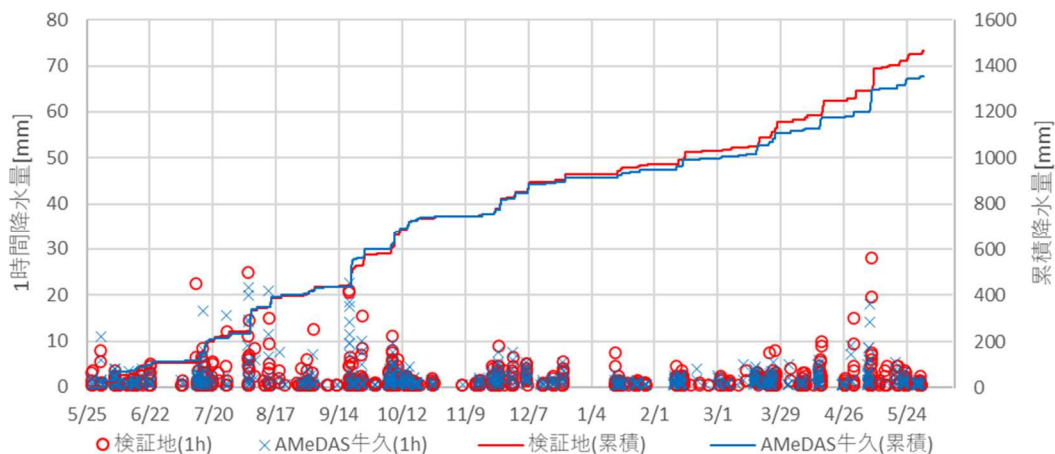
図 3-1 [2022 年度] 検証地と AMeDAS 牛久の 1 時間降水量と累積降水量の比較

本検証地での降水量と最寄りの AMeDAS 気象観測所（牛久）の 2022 年度（2022 年 5 月 25 日から 2023 年 5 月 30 日まで）と 2023 年度（2023 年 5 月 30 日から 2024 年 1 月 22 日まで）の年度ごとに 1 時間あたりの降水量をプロットデータで、累積降水量をグラフで図 3-1、図 3-2 に示す。本検証地の降水量と AMeDAS 牛久の降水量の傾向としては、2022 年度は概ね一致しているが、2023 年度では累積降水量は本検証地のほうが 300mm ほど多く、実験期間での降水量は 1.3 倍となった。これは、短時間の降水量が多いときに降水量の差が大きくなっており、集中豪雨などの局所的な降雨による検証地と最寄りの AMeDAS 気象観測所との位置の違いによる影響と考えられる。自然条件を考慮した設計を適切に行うためには、現地での実測値が必要である。

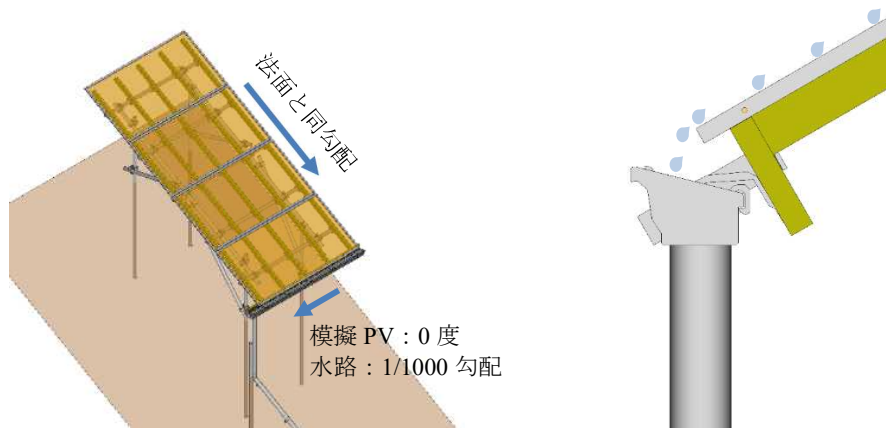
図 4-7 水路付き模擬 PV (イメージ)

水路付き模擬 PV では、水下側のモジュール長辺端部に雨樋を取り付けアレイ面からの雨だれが地表面に落下することを防止した (図 4-7 参照)。また、降雨時の模擬 PV からの雨だれの様子を図 4-8 に示す。

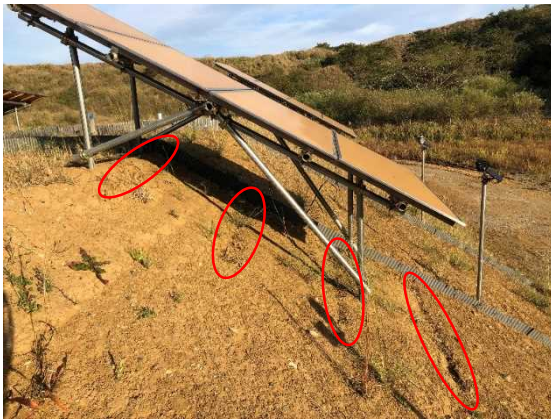
図 5-5 30 度裸地 架台（長辺傾き 3 度）

30 度傾斜に設置した模擬 PV からの雨だれは片側に集中することなく、モジュール長辺端部より線上に落下した土壤侵食跡が裸地ではみられたが、植生工においては確認できるほどの土壤侵食は見られなかった（図 5-5、図 5-6 参照）。また、約 1 年経過時点で 30 度傾斜裸地の水下側モジュールの雨だれ位置の土壤侵食は最大侵食深さ 40mm と顕著であった（図 5-7 参照）。これは水上側にあるモジュール表面からの雨だれがモジュール間の隙間ごとですべて落下せず、水下側のモジュールを伝って落下しているためと考えられる。さらに実証実験開始から約 2 年経過時の土壤侵食の最大侵食深さは 70mm とさらに進行していることが確認できた。傾斜角 30 度のような比較的傾斜角の大きい傾斜面では、土壤侵食が進行し続ける恐れがあるため経過観察していく必要があると思われる。

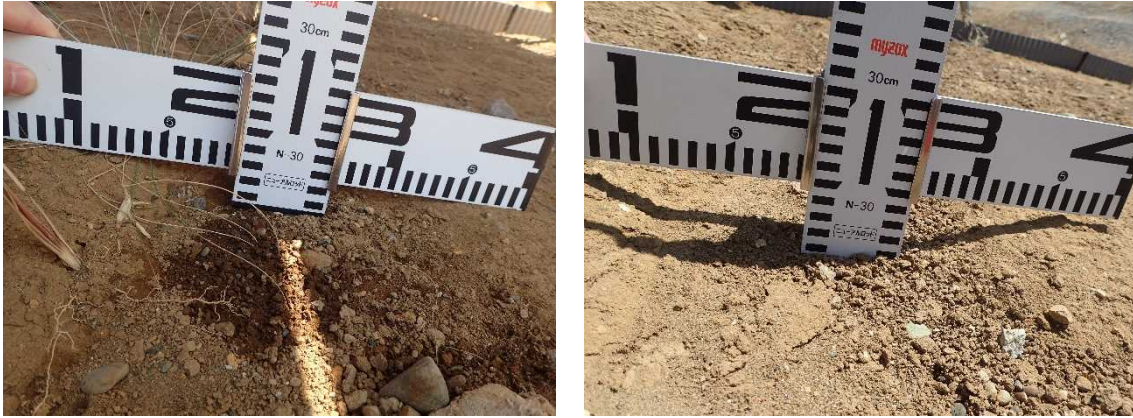
図 5-7 [約 1 年経過時点] 30 度裸地 雨だれ位置の最大侵食深さ : 40mm
(左 : 中間、右 : 水下側)

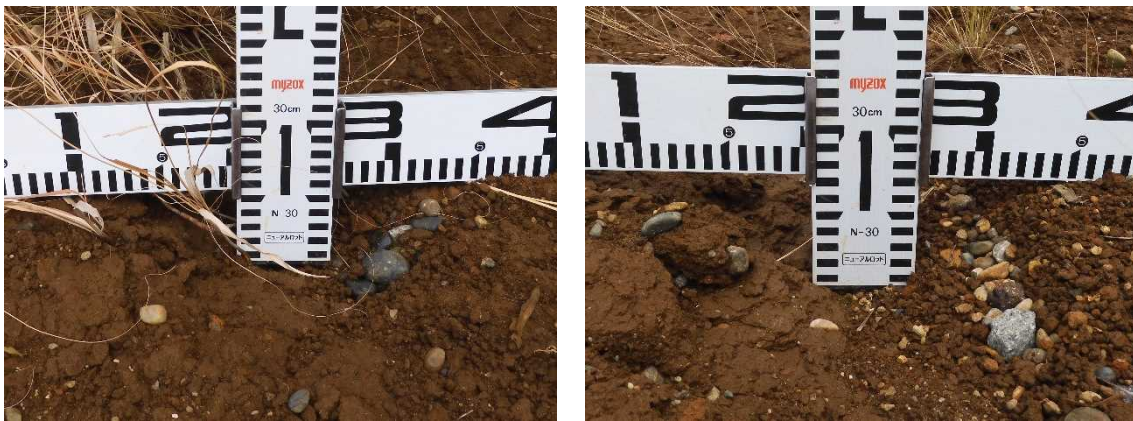
図 5-8 [約 2 年経過時点] 30 度裸地 雨だれ位置の最大侵食深さ : 70mm
(左 : 中間、右 : 水下側)

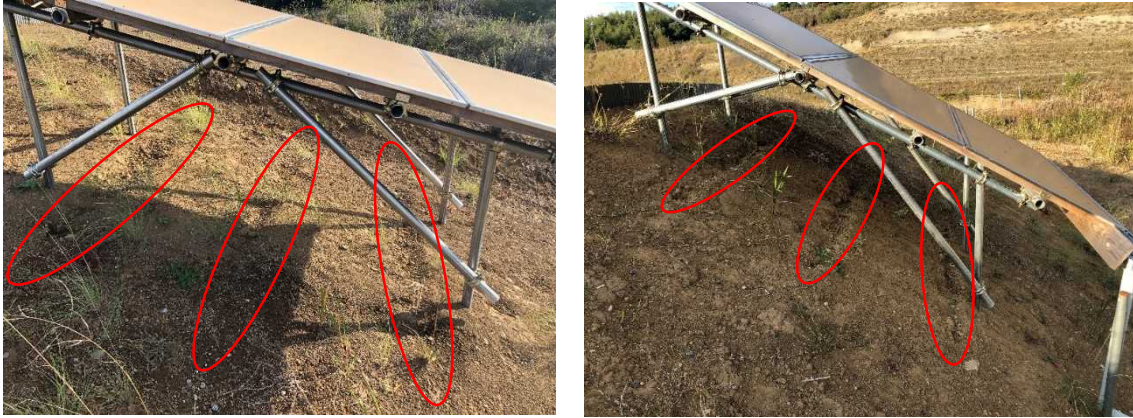
図 5-9 水路付き架台（左：15 度傾斜、右：30 度傾斜）

水路付き模擬 PV の水下側モジュールの雨だれによる土壌侵食は、水路によって予防されていたが、その他の水路がないモジュール間の隙間からの雨だれが発生する位置には土壌侵食が生じていた。今後の土壌侵食の進行を観察する必要があるものの侵食の程度は軽微であった。また、水路付き模擬 PV はモジュール長辺方向に勾配をつけていなかったため、モジュール長辺端部より線上に落下した土壌侵食跡になったと思われる (図 5-9 参照)。

- 傾斜地設置型太陽光発電設備では東西勾配も想定して、3 度勾配をつけるとモジュール端部から雨だれが集中して落下する位置では土壌侵食が生じる。軽微な土壌侵食であってもリルやガリなどが発達していく恐れがあるため経過観察が必要である。
- 植生工については雨だれが集中して落下する位置では、土壌侵食の程度は裸地と変わらなかった。今後の経過観察で裸地と比較して土壌侵食の発達が抑止されるか確認する必要がある。
- 水路付模擬 PV については、水路付の水下側では地盤侵食が防止されたが、水路がないその他のモジュール隙間からの雨だれによって土壌侵食が確認されたので、その土壌侵食が発達するかどうかを経過観察する必要がある。
