2023年度成果報告会
プログラムNo. 32

風力発電等技術研究開発／
洋上風力発電等技術研究開発／
次世代浮体式洋上風力発電システム実証研究
(バージ型)

丸紅株式会社・丸紅洋上風力開発株式会社

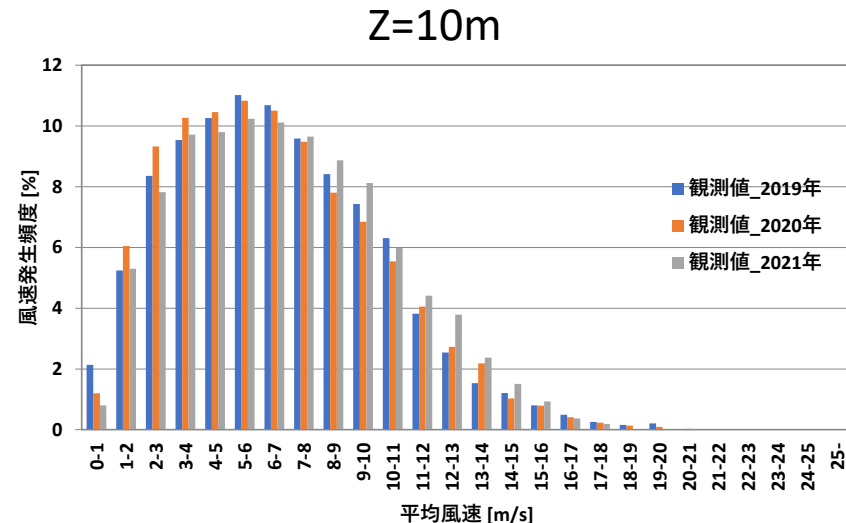
風速／風向発生頻度(2019, 2020, 2021年の比較)

観測値*: 2019年1月1日～2019年12月31日の1年間

2020年1月1日～2020年12月31日の1年間

2021年1月1日～2021年12月31日の1年間

*観測値は、観測タワーZ=10mでの風速:三杯式風速計、風向:矢羽根式風速計の値

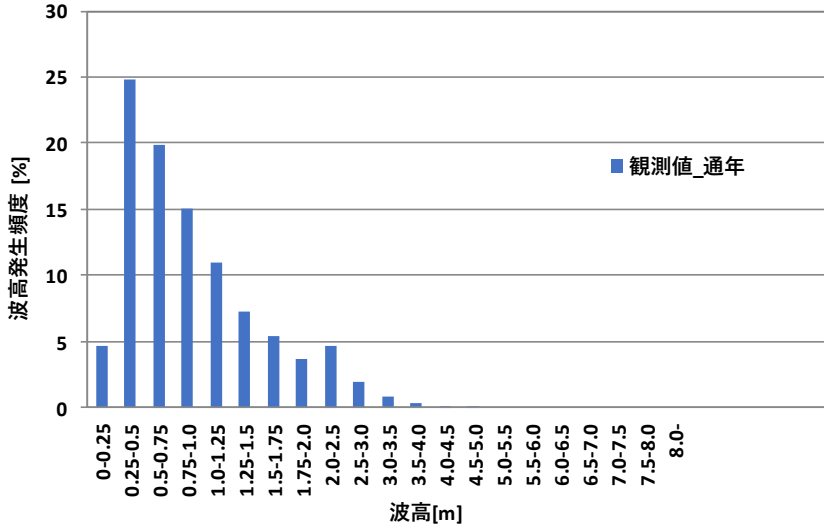
波高／波向発生頻度(2019-2021年度)

観測値: 2019年4月1日～2022年3月31日の3年間

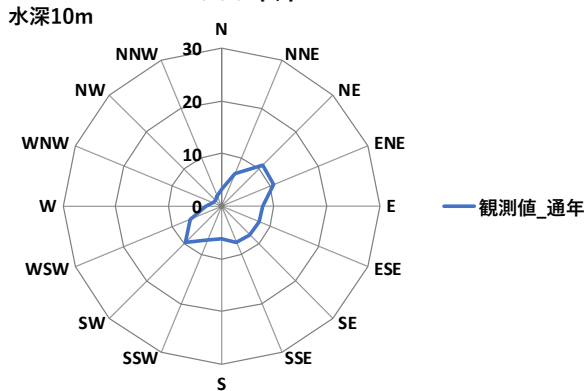
流速・流向発生頻度(2019-2021年度)

観測値 : 2019年4月1日～2022年3月31日の3年間

水深が深くなるほど南西の流れが卓越

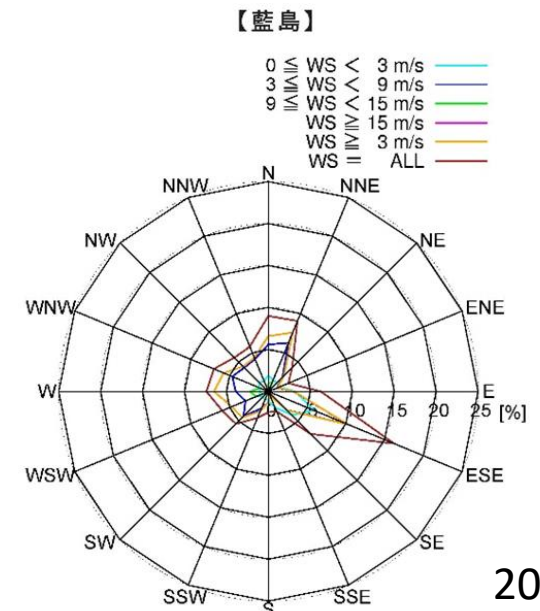
浮体上・風車・藍島の風配図の一例
 (2019年12月1日~2021年1月31日)

風車から南東10kmの藍島に設置した三杯式風速計と矢羽式風向計、超音波風速計、鉛直ライダーによる風況観測と風車上の風況観測結果の相関を見ることで、響灘海域における風の特性を明らかにした。

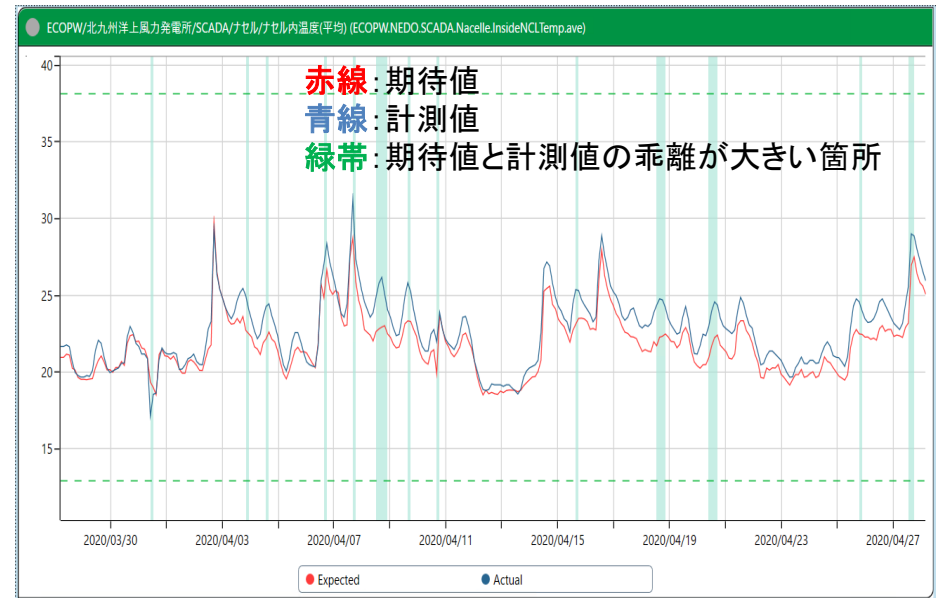
計測値と期待値の比較

- 過去のデータを利用し、設備の正常状態を学習しモデル化
- モデルにもとづき、各計測項目の”期待値”を計算
- 期待値と計測値の差が大きくなった場合に、警報を発信

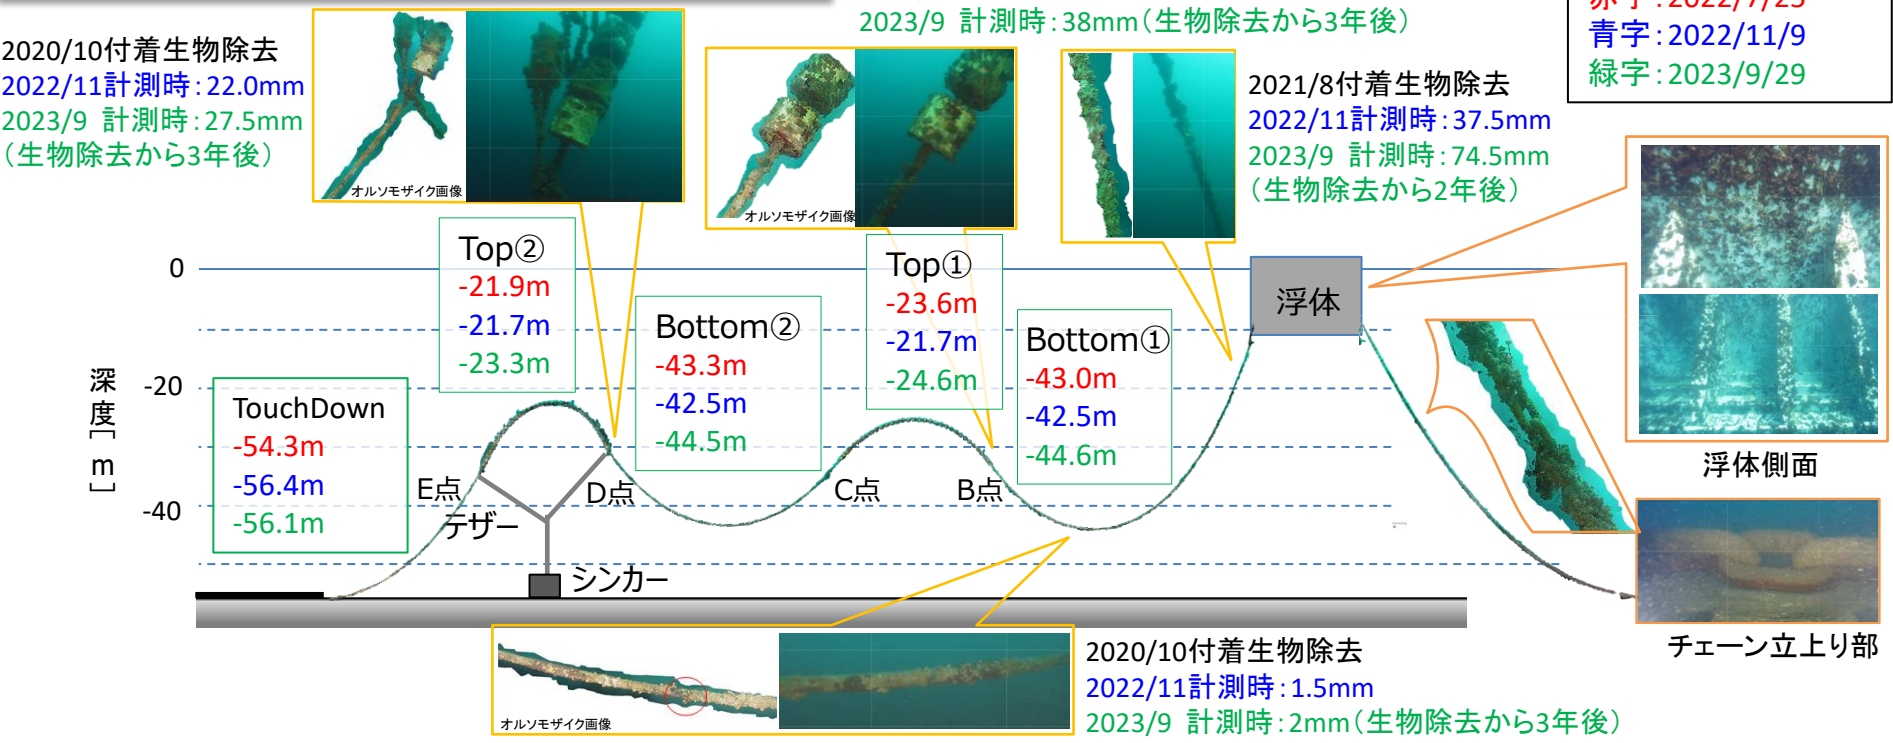
外観確認、深度計測、付着生物の厚さ測定

外観確認: 付着生物上から確認する限り、ケーブルの損傷等は確認されなかった。
 深度計測: 2022/11/9から2023/9/29の間にケーブル深度は平均1.8m沈下したが、着底は無かった。
 厚さ測定: ROVの映像から各箇所における付着生物厚さを確認した。

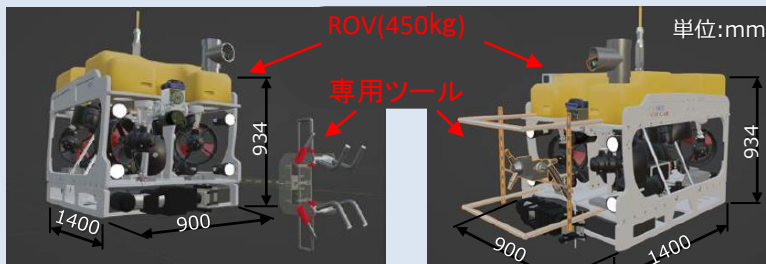
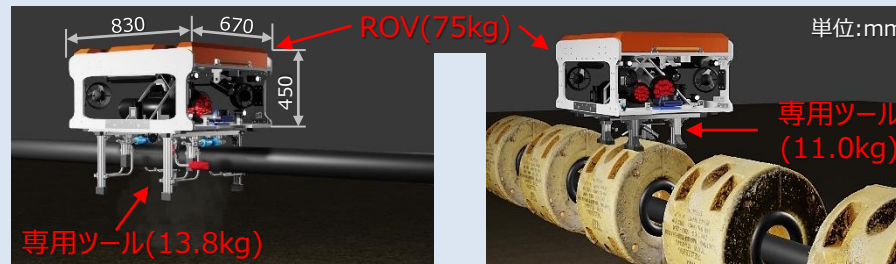
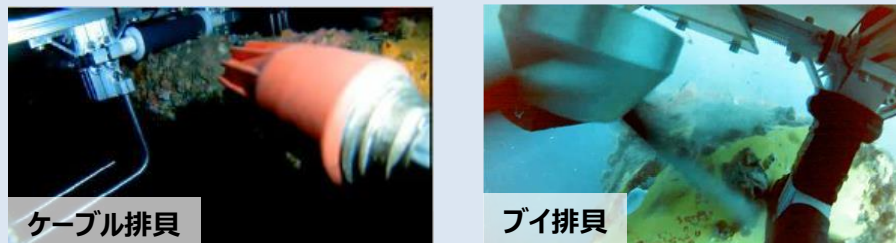
付着生物除去

➡ 2022年度 大型ROVでの排貝効率の向上を実現した。(ケーブル:1.75分/m、ブイ:3.0分/個)

2023年度 小型軽量ROVで排貝を試み、ツール装着状態での遊泳性と操作性を確認した。

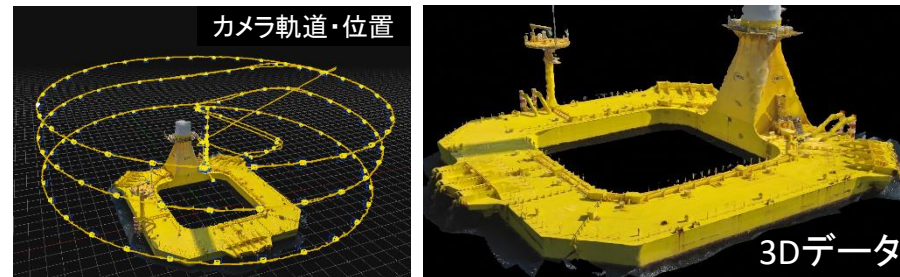
取得画像から作成した3Dデータの精度を改善した。

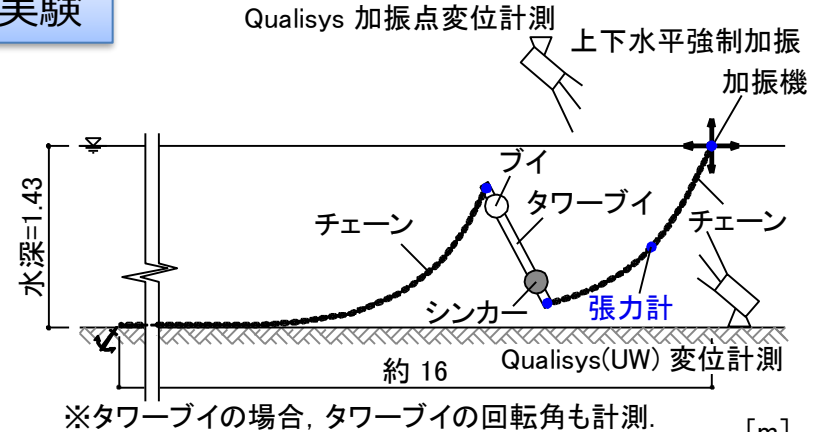
水槽実験の概要図(タワーブイのケース)

- 張力変動を低減する方法として、タワーブイを用いた新しい係留システムの提案を行った。
- 浅い海域を模擬した条件下で、合成繊維ロープ係留、タワーブイ係留およびカテナリー係留を用いた模型実験を実施し、係留システムの全体の挙動(静的および動的係留特性)を実験的に明らかにした。
- カテナリー係留、タワーブイ係留の静的特性について、静的な特性解析法を定式化し、水槽実験、OrcaFlexによるシミュレーションと比較してよく一致することを証明した。
- 提案したタワーブイ係留の適用による張力抑制効果の可能性を示した。
- 成果は日本船舶海洋工学会論文集2022年 36巻 p. 41-51に掲載された。

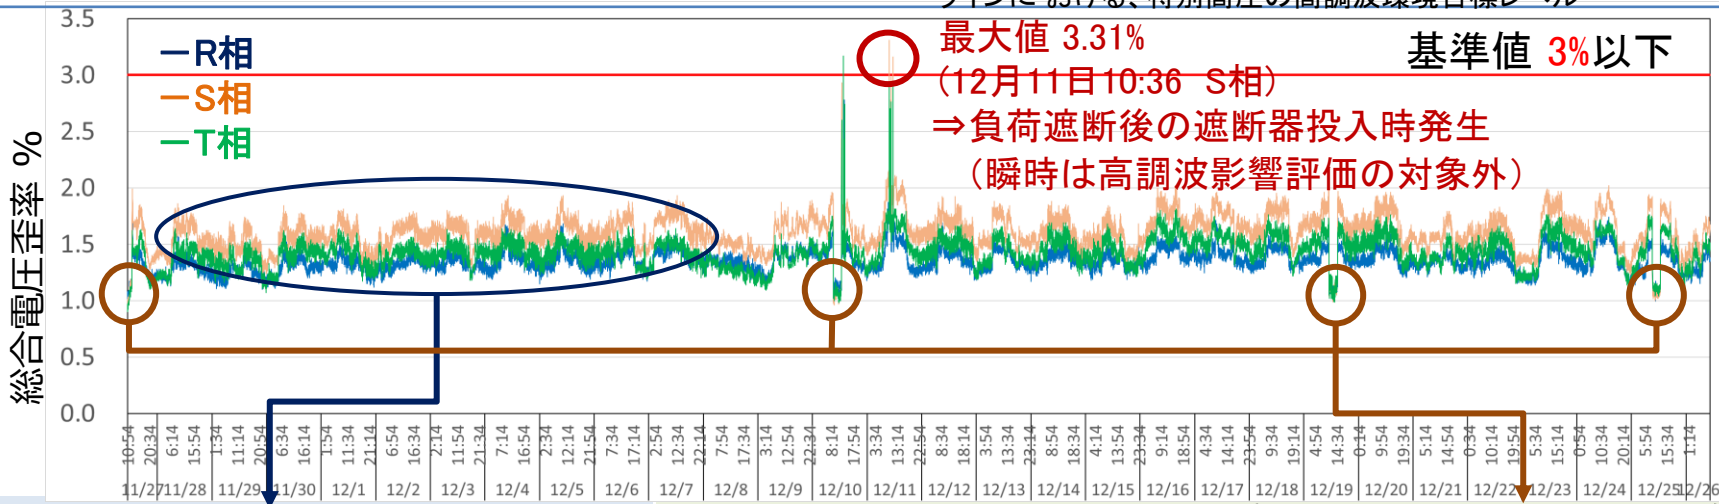
○高調波: 2019年11月27日(水)~12月26日(木)全期間において、「総合電圧歪率 高調波環境目標レベル 3%以下※」を満たすため、電力品質に与える影響は小さい。

日中の工場操業やビル等の需要及び太陽光発電による高調波増加と推測
