2024年度NEDO再生可能エネルギー一部成果報告会 プログラムNo.14

契約件名 太陽光発電主力電源化推進技術開発/
太陽光発電の長期安定電源化技術開発/
太陽光発電の安全性・信頼性評価、回復技術の技術情報基盤整備

発表者名 大関崇

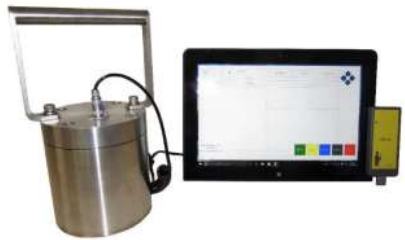
地盤の締固め度測定技術

C-No.1	砂質土	標準	13.2	13.7
C-No.2	砂質土	標準	13.9	
C-No.3	砂質土	標準	14.1	
C-No.4	砂質土	軟弱	11.3	12.1
C-No.5	砂質土	軟弱	12.3	
C-No.6	砂質土	軟弱	12.6	
C-No.7	砂質土	超軟弱	8.1	9.2
C-No.8	砂質土	超軟弱	10.3	
C-No.9	砂質土	超軟弱	9.1

- 構造関係について、土木構造の既存技術が太陽光発電設備の評価技術への応用可能性について調査、実験等による評価を実施。
- 評価技術として、設計図面の作成支援ツール、杭の支持力簡易診断技術、地盤の締固め度測定技術を検討。

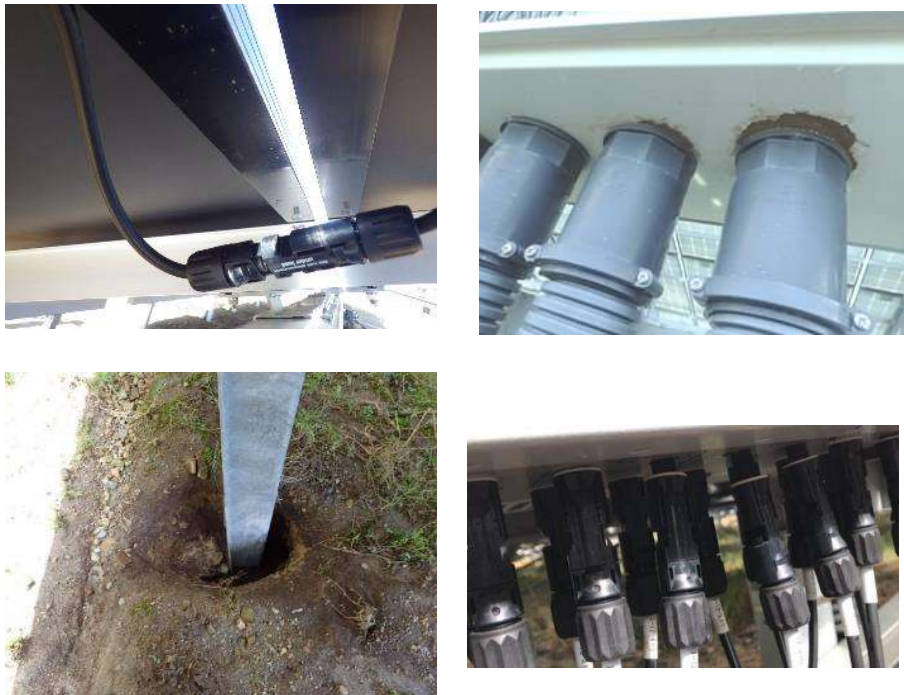
目視見本例

- 評価方法として、目視確認における限度見本について目視事例を約130種類を収集。目視による確認方法に項目として、技術情報および技術評価ガイドに記載。
- 回復方法は、基本的に交換になるため、安全化に必要な技術の評価を実施。アーク検知技術について、並列アークにおける遮断技術:Mid String遮断方法の実証実験を実施。
- また、絶縁抵抗測定に関して、高抵抗領域の測定方法、時短方法に技術の実証を実施。
