太陽光発電システムの設計・施工ガイドライン 2025 年版

杭の凍上が架台や太陽電池モジュール等の

上部構造に与える影響

杭の凍上が架台や太陽電池モジュール等の上部構造に与える影響

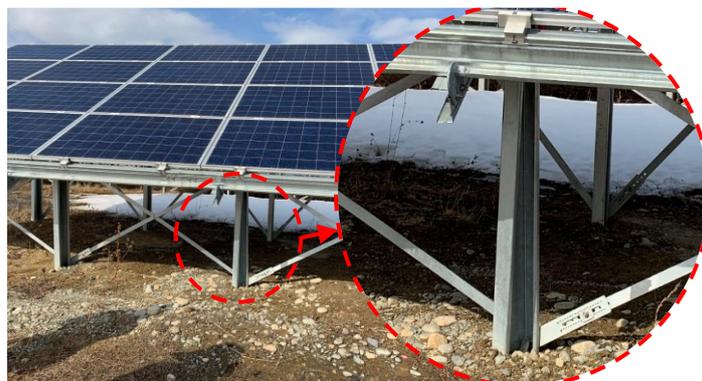
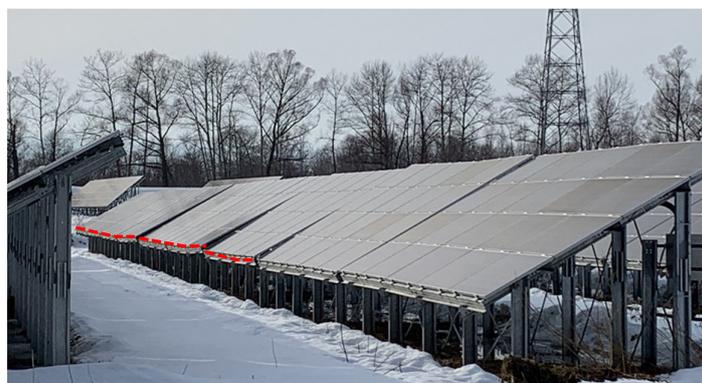
写真 1-1 凍上被害事例

近年、道東地域において、凍上現象に起因すると思われる太陽光発電施設の被害が相次いでいる。写真 1-1 には、実際に発生した太陽電池アレイ用鋼製架台（以降、架台と呼称する）の被害例を示す。これから、太陽電池モジュール（以降、モジュールと呼称する）を支える支柱のねじり変形が確認でき、支柱や部材接合部での局所的な塑性化による荷重支持能力の低下が懸念される。また、支柱間の変形差によるモジュールの曲げ破損も懸念される。

a) 支柱のねじり

b) モジュールの持ち上がり

図 9-1 には、ジャッキ反力と鉛直方向および水平方向の変位の関係を示す。まず、反力と水平変位の関係について説明する。反力が小さいうちは、単管の拘束もあり、前支柱にはねじれが生じていない。なお、支柱が単管を押し返す状況から、ジャッキアップ序盤は解析と同様、時計回りのねじりが生じていることを確認している。ただし、7kN あたりからマイナス側の値にシフトし、反時計回りにねじり始めたため、一度除荷を行い、変位計の盛替えを行った。その後、ジャッキアップを再開し、11.8kN を超えてから一気に反時計回りのねじりが進展したため、13.3kN で除荷を行い、拘束用の単管を盛替えた。最終的には 90mm までジャッキアップを行ったが、40mm 近い変形が発生しており、単管で拘束されるにも関わらず、大きなねじり変形を示した。つまり、土質条件にも依存すると思われるが、1 章で例示する支柱のねじりは、凍上量の増加とともに発生する可能性がある。

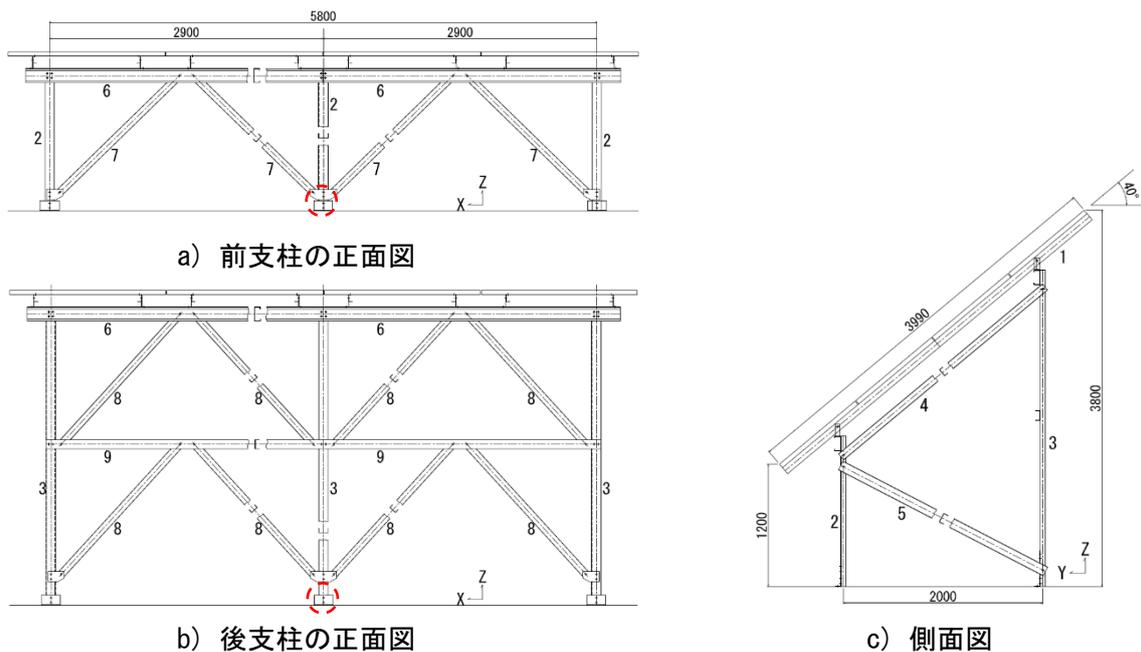
図 2-1 構造図

架台の説明図を図 2-1 に、部材断面を表 2-1 にそれぞれ示す。なお、図中に示す数字は表 2-1 の部材番号を示す。部材剛性の違いによる応答性状を比較するため、本実験では設計荷重を変更した 2 種類の供試体を用いた。供試体 1 に対する設計荷重は、ガイドライン³⁾や設計指針⁴⁾に準じ、北海道北見市の地域条件で算出した。これに対し、供試体 2 は、架台を構成する部材の主な決定ケースとなる風圧荷重、積雪荷重、地震荷重を半減させた。具体的には、風速を 30m/s から 15m/s に変更、最深積雪量を 100cm から 50cm に変更、設計水平震度を 0.3 から 0.15 に変更した。この結果、桁梁では 2 ランク、小屋梁および桁ブレースを除く軽量溝形鋼では 1 ランクそれぞれ断面が小さくなった。なお、断面がそれほど小さくならなかった理由は、ボルトの収まりや、部材同士の取り合いの都合である。つまり、供試体 2 の部材断面は、検定比ではなく、ディテールで決定される最小断面として考えることができる。

両供試体の共通事項として、部材の材質は SGMH400、部材同士の接続には M12 の普通ボルトを用い、材質は SS400 である。柱とブレースの接続部には 3.2mm のガセットプレートを紹介しているが、その他は直接部材同士を接続させている。

供試体に対し、図 2-1 の丸印で示す中央の柱（前支柱、後支柱）のみを凍上させるよう、先行研究¹⁾において 2022 年度の冬季に計測された最大凍結深度 0.6m を踏まえた基礎条件を設定した（写真 2-1）。RC 基礎の埋設深さは、フーチング上面が地表面から 1.8m となるように設定し、凍上によって持ち上がりが発生しないよう、最大凍結深度に対して十分深くした。まず、実工事の手順を踏襲し、基礎底面まで掘削した後、凍上性の高い砂質土（地盤工学会基準の凍上試験で凍上速度 0.379 mm/hour）¹⁾で埋め戻した。続いて、供試体設置範囲に対して掘削を行い、凍上させない 4 隅の柱直下に碎石を敷設した。この際、基礎範囲はフーチング直下に 1m×1m の範囲とし、厚さは 0.2m である。その後、プレキャスト製のコンクリート基礎をすえ付け、粘性土で埋め戻した。最後に、凍上させる柱直下の杭として、スパイラル杭を 1m 打込んだ。スパイラル杭の径は 89.1mm、長さは 1.2m である。なお、本研究と同様の地盤条件で実施された先行研究¹⁾において、2022 年度の冬季に計測された杭や基礎の最大凍上量は 40mm である。

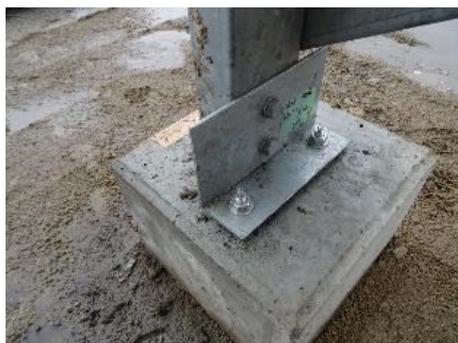
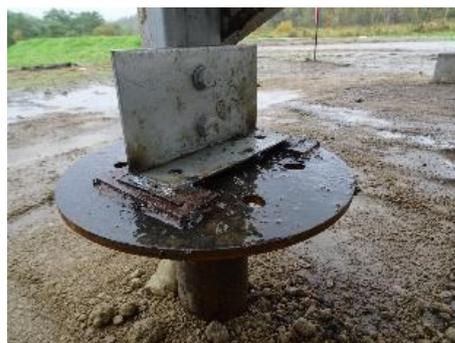
写真 2-1 基礎条件

a) RC 基礎

b) スパイラル杭

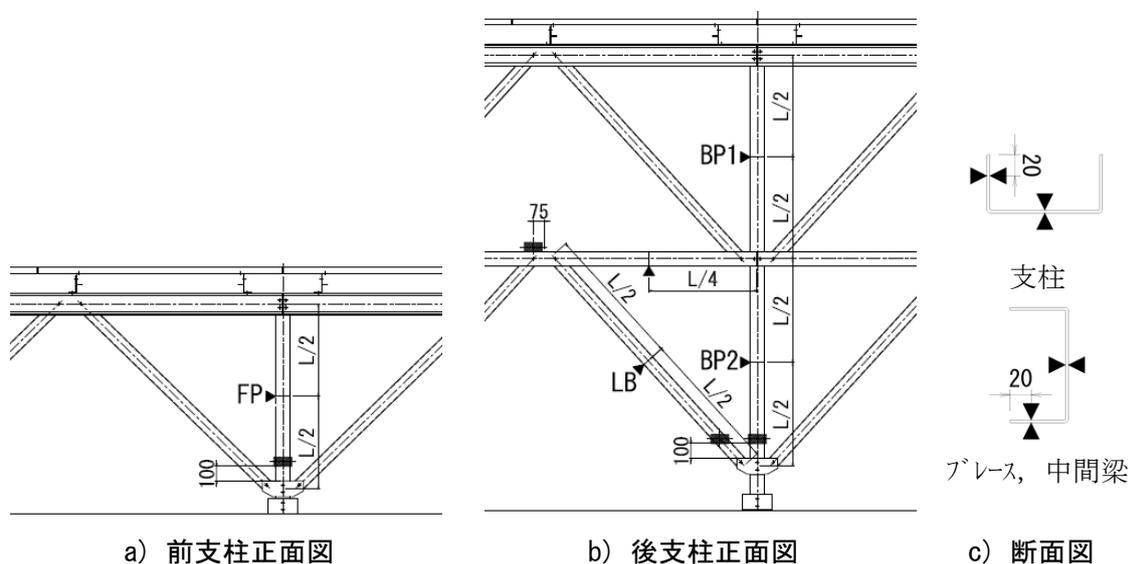
図3-1 計測位置

中央の前支柱および後支柱が凍上すると、支柱には軸圧縮力が生じるため、全体座屈もしくは局部座屈の発生が想定された。また、図2-1c)に示す“部材5”は、前後の支柱を接続するブレースとなるが、片側のフランジ面に設置されており、左右非対称となることで支柱にねじりが発生すると考えた。このことを踏まえ、図3-1に示す位置にひずみゲージを設置した。計測対象部材は、凍上が生じる前支柱および後支柱、支柱の変形に追随するブレース（後左側）および中間梁（後左側）の4つとし、計測方向は各部材軸方向とした。また、着目断面は、応力集中の影響を避けた各部材の固定点の中間とした。ねじり変形や座屈に伴う板曲げの影響を把握するため、板表裏にゲージを設置した。ただし、チャンネル数に制限があったため、片側のフランジに着目した。

支柱の全体座屈とブレースおよび中間梁のねじりを把握するため、各部材の傾斜を計測した。変形は部材接続部で顕著に生じると考え、図 3-1 中の■で示す位置を計測対象とした。具体的な位置として、前後支柱に対してはガセットプレート上端から 100mm のウェブ、ブレース（後左側）に対しては後支柱の傾斜計と同じ高さとなるウェブ位置とした。また、中間梁（後左側）は、ブレースが接続される位置のフランジ上面とした。部材との接続は、L 形の治具を用いてボルトで固定した。後支柱およびブレースへの設置状況と、各計測方向を写真 3-1 に示す。

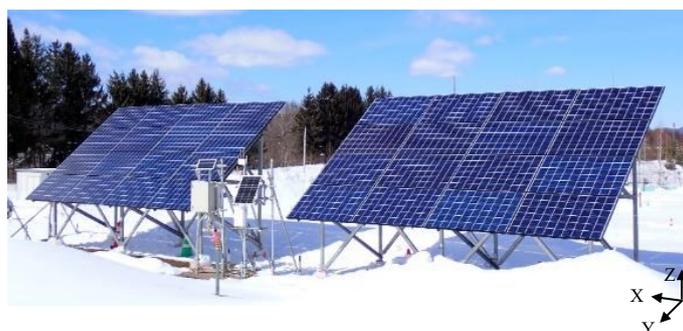
写真 3-2 計測状況

両計測機器とも、電源にはバッテリーおよび太陽光発電を併用した。なお、供試体自体で発電は行っておらず、小型の太陽光パネルを設置した。冬季の計測に対応できるよう、断熱材を施した計測ボックス内にそれぞれを格納するとともに、積雪でボックスが埋もれないよう、地面から 1.5m の位置に単管で固定した（写真 3-2）。

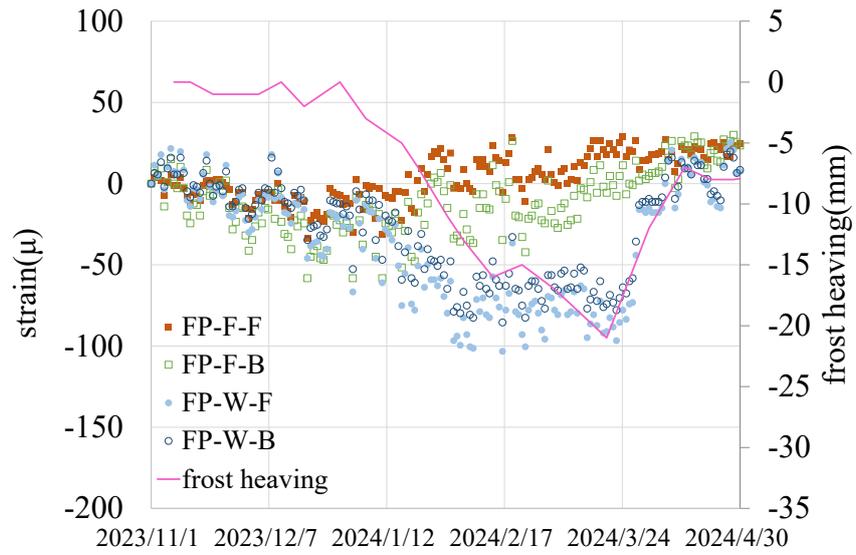
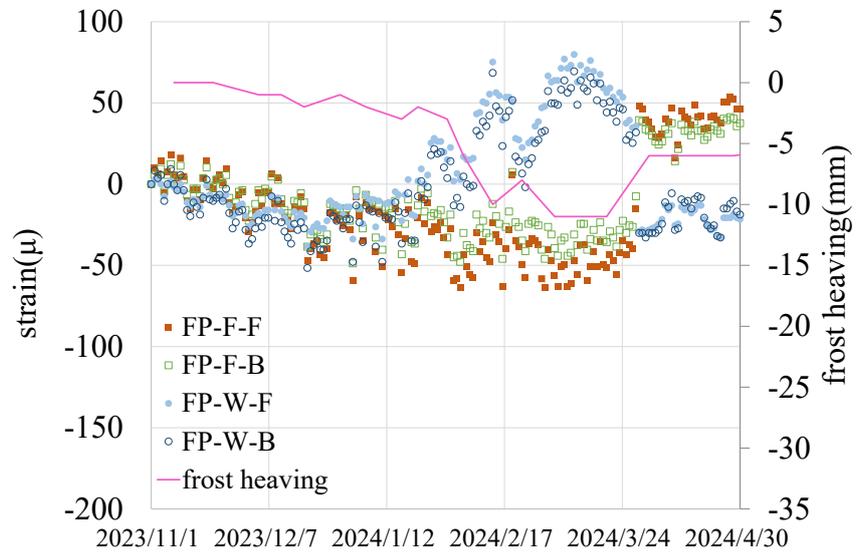
図 4-1 前支柱のひずみ - 凍上量関係

前支柱のひずみー凍上量関係を図 4-1 に示す。最大凍上量は、供試体 1 で-21mm、供試体 2 で-11mm となった。前述するように、凍上させるための基礎の条件は供試体間で同様としているが、2 倍の凍上差が生じた。

まず、供試体 1 のウェブでは、凍上量の増加とともに圧縮ひずみが増加し、表面のひずみは裏面に対して若干マイナス側にシフトするものの、差としては小さい。最大凍上時の最大ひずみは-97 μ となり、フランジに比べて大きくなる。一方、フランジでは、裏面ではばらつきが大きいが、凍上量の増加とともに引張側に転じる傾向がみられる。このことから、正面奥側に凸となる曲げ変形の発生が考えられる。支柱上下端は、他の部材とウェブ面で接続され、そこから力が伝達するため、断面中立軸からの偏心が要因として挙げられる。また、フランジ表裏のひずみに若干の差が見られ、面外変形の発生を示唆している。前後の支柱を接続するブレースは、右側のフランジ面にのみ設置されるため、拘束が非対称となることが要因と考える。

続いて、供試体 2 に着目すると、とりわけウェブでは、凍上量の変化に追従した変化を示している。ウェブの最大ひずみは 80 μ となり、供試体間での最大凍上量の比率を踏まえると供試体 2 の方が大きく、支柱の断面減少に伴う影響がみられる。ウェブでは引張ひずみが、フランジでは圧縮ひずみが生じるため、正面手前側に凸となる曲げ変形が考えられる。変形方向が供試体 1 と異なる理由として、部材の断面減少による影響とは考えにくく、出来形や部材接続部による条件の違いが挙げられる。また、フランジの表裏のひずみに若干の差が見られることから、面外変形が発生している可能性がある。

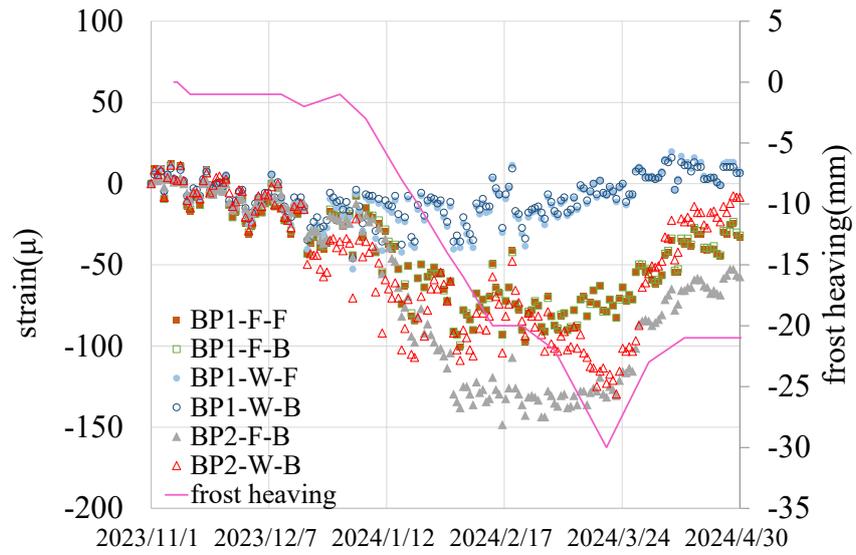
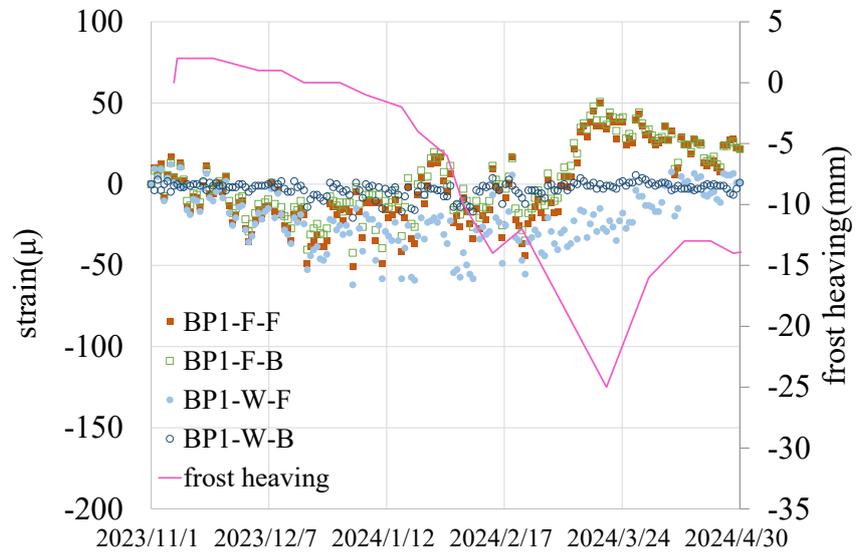
図 4-2 後支柱のひずみ - 凍上量関係

後支柱のひずみ－凍上量関係を図 4-2 に示す。最大凍上量は、供試体 1 で-30mm、供試体 2 で-25mm となり、前支柱に比べて供試体間の差は小さかった。

まず、供試体 1 の上側 (BP1) に着目すると、前項で記載したように、荷重伝達の観点からウェブでの圧縮ひずみが大きくなると考えるが、ウェブよりもフランジで圧縮ひずみが増加し、最大凍上時では-90 μ 程度となる。これから、正面手前側に凸となる曲げ変形が生じていると考えられるが、ウェブ表裏のひずみには差が見られず、ひずみ計測から変形を推定することは困難となった。下側 (BP2) は、フランジの最大ひずみが-140 μ 程度となり、下側の方が大きくなる。特徴的なのは、凍上量が-20mm を超えた辺りからフランジのひずみは横ばいを示す一方、ウェブでは圧縮ひずみが増加し、一時的に同じひずみとなる。フランジとウェブの 2 点の計測ではあるが、断面内で一様な圧縮ひずみが生じている可能性がある。この要因として、凍上量の増加とともに反力も増加し、基礎と支柱下端を接続するボルト部ではこの分担が大きく、すべりが生じたと考えられる。ボルトは普通ボルトであり、設計上はすべりを許容している。なお、すべりが生じることでウェブの軸圧縮ひずみが減少するはずだが、曲げ引張ひずみが曲げ圧縮ひずみに転じる影響の方が大きいと推測する。

続いて、供試体 2 のウェブでは、表裏ともに凍上との関係性が見られず、正確なデータが得られていない可能性がある。このためフランジのみに着目すると、凍上量の増加とともに引張ひずみが増加し、最大ひずみは 51 μ となる。

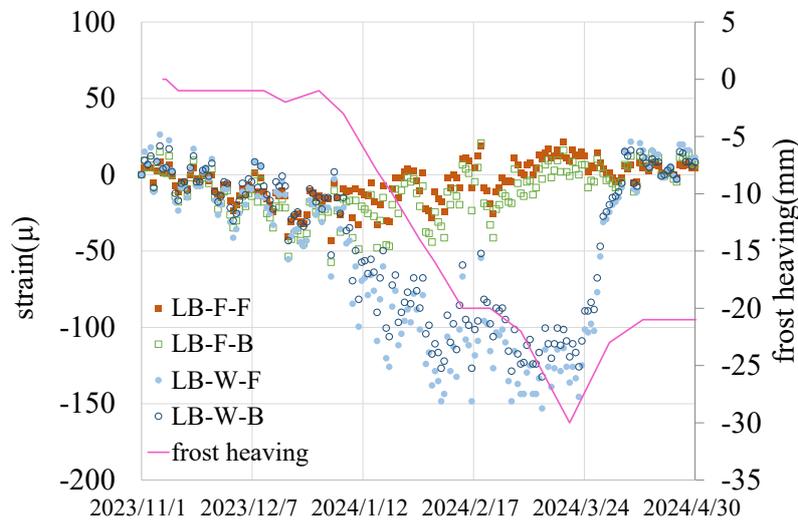
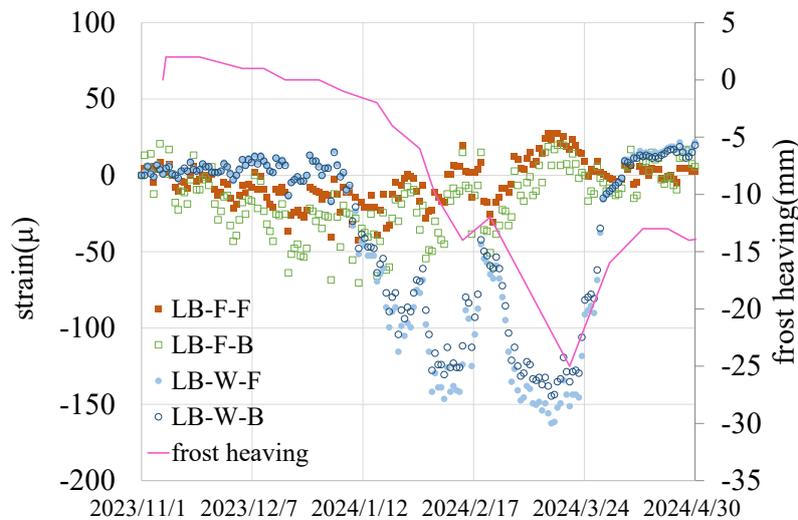
図 4-3 ブレースのひずみ - 凍上量関係

ブレースのひずみ-凍上量関係を図 4-3 に示す。なお、図中に示す凍上の推移は、後支柱側の計測結果である。

まず、供試体 1 のウェブでは、凍上の進展とともに圧縮ひずみが増加し、最大-153 μ となる。また、表面のひずみは裏面に対してマイナス側にシフトし、表裏で差が見られる。一方、フランジでは、次第に引張側に転じ、最大凍上量近傍にて上に凸となる推移を示す。このことから、正面奥側に凸となる曲げ変形を示すと考えられる。

続いて、供試体 2 に着目すると、ウェブの最大ひずみは-162 μ となり、供試体 1 よりも 2 の方が大きい。断面減少に伴い、凍上量とひずみの間に明確な関係性がみられる。ひずみの推移としては、供試体 1 と同様で、正面奥側に凸となる曲げ変形を示すと考える。フランジ表裏のひずみは、供試体 1 よりも差が生じており、支柱や中間梁の断面減少に伴い、面外変形が生じやすくなっている可能性がある。

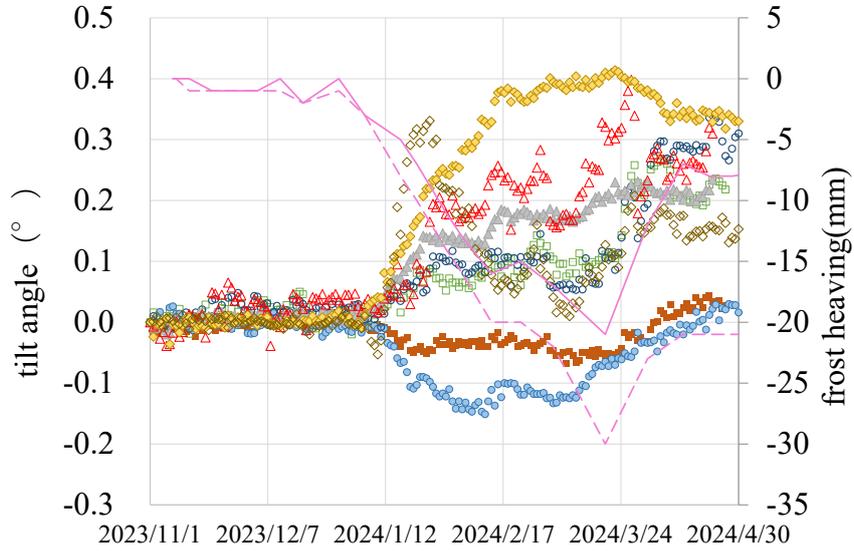
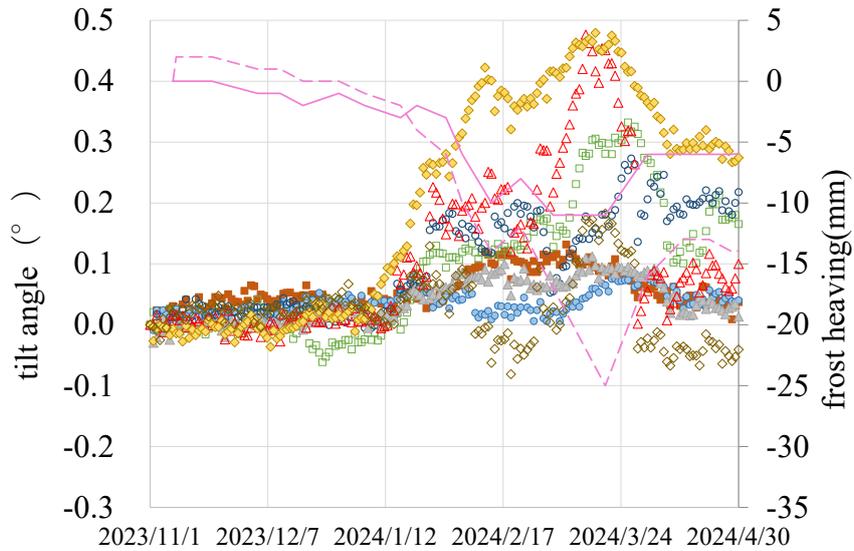
図 4-4 傾斜 - 凍上量関係

傾斜角－凍上量関係を図 4-4 に示す。

前支柱および後支柱に着目すると、供試体 1 では、凍上量の増加とともに、-X 方向、+Y 方向の傾斜角が大きくなり、正面手前側および正面右側に倒れる曲げ変形を示す。

ブレースでは、両供試体ともに+X 方向および+Y 方向に傾斜していくことから、ねじり変形が生じていることがわかる。傾斜の方向は正面手前側となり、他の部材に比べて大きな変形を示す。

中間梁では、供試体 1 で+X 方向の傾斜が大きく、中間梁断面に対して面内方向への曲げ変形が卓越して生じていると考えられる。また、-Y 方向の傾斜も見られることから、ねじり変形の発生が伺えるが、最大凍上時には反転しており、複雑であることが+Y 方向の傾斜の推移からわかる。これは供試体 2 でも確認でき、両供試体とも凍上量の増加に伴い、反力分担が多い基礎と支柱下端を接続するボルト部にて、ボルト孔 ($\Phi 14$) と軸芯 ($\Phi 12$) とのクリアランスでずれが生じたと考えられる。それにより、支柱の境界条件が変化し、変形モードが変わった可能性がある。供試体 2 における+X 方向の最大傾斜は供試体 1 に比べて大きく、部材の断面減少に伴う影響と考えることができる。

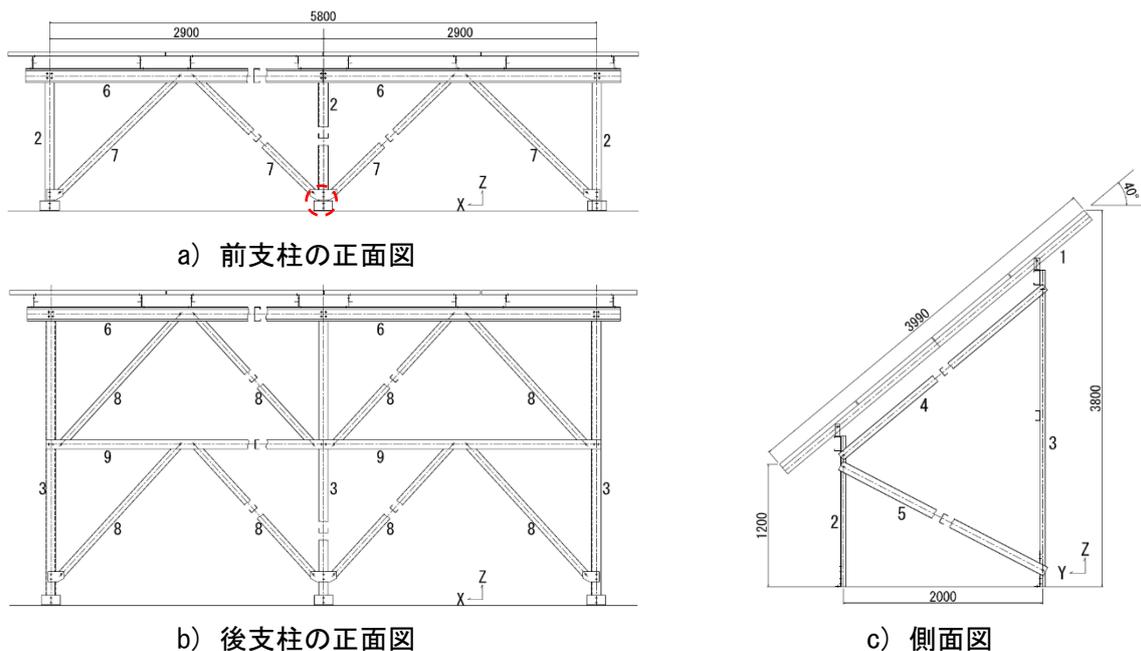
図 7-1 構造図

架台の説明図を図7-1に、部材断面を表7-1にそれぞれ示す。なお、図中に示す数字は表2-1の部材番号を示す。部材剛性の違いによる応答性状を比較するため、本実験では設計荷重を変更した2種類の供試体を用いた。供試体1に対する設計荷重は、ガイドライン³⁾や設計指針⁴⁾に準じ、北海道北見市の地域条件で算出した。これに対し、供試体2は、架台を構成する部材の主な決定ケースとなる風圧荷重、積雪荷重、地震荷重を半減させた。具体的には、風速を30m/sから15m/sに変更、最深積雪量を100cmから50cmに変更、設計水平震度を0.3から0.15に変更した。この結果、桁梁では2ランク、小屋梁および桁ブレースを除く軽量溝形鋼では1ランクそれぞれ断面が小さくなった。なお、断面がそれほど小さくならなかった理由は、ボルトの収まりや、部材同士の取り合いの都合である。つまり、供試体2の部材断面は、検定比ではなく、ディテールで決定される最小断面として考えることができる。

両供試体の共通事項として、部材の材質はSGMH400、部材同士の接続にはM12の普通ボルトを用い、材質はSS400である。柱とブレースの接続部には3.2mmのガセットプレートを紹介しているが、その他は直接部材同士を接続させている。

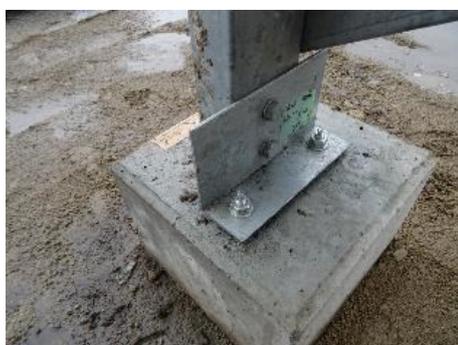
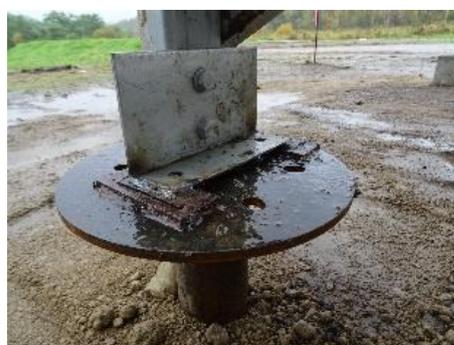
写真 8-1 基礎条件

本実験では凍上を模擬するため、支柱下端に油圧ジャッキを設置した強制変位実験を行うこととした。冬季計測時の基礎条件としては、中央の柱（前支柱、後支柱）のみが凍上するよう中央の柱には根入れ 1m のスパイラル杭を、凍上させない 4 隅には RC 基礎をそれぞれ施工している（写真 3-1）。このため、実験に際してスパイラル杭を撤去し、ジャッキアップ時に生じる反力に抵抗できる基礎を構築する必要があった。また、使用する油圧ジャッキは手動式となり、連動ができないため、ジャッキアップする支柱を 1 本に限定させる必要があった。

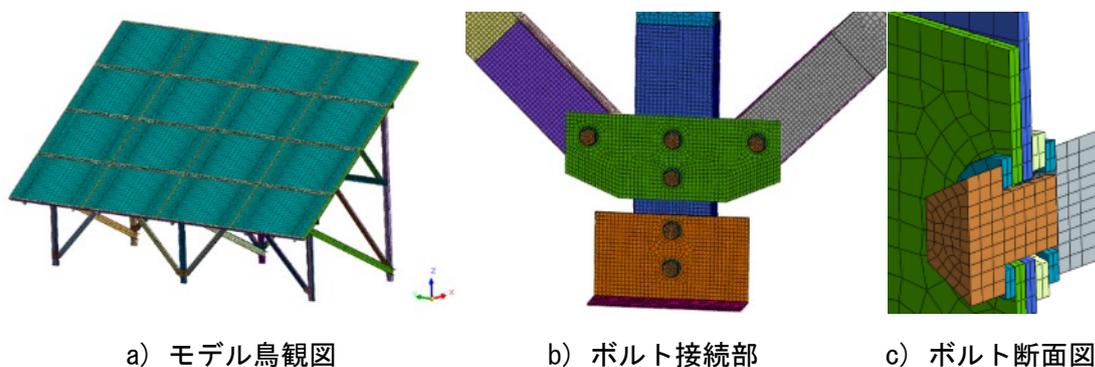
図 8-1 解析モデル

供試体 1 を対象とした解析モデルを図 8-1 に示す。解析コードは MIDAS NFX 2019 R1 である。架台を構成する部材同士はボルト 1 本で接合されており、回転の影響を再現するため、図 8-1b) に示すようにソリッド要素で詳細にモデル化した。図 8-1c) は、ソリッド要素部のボルトを切断した図となる。一方、その他の部位となる部材中央やモジュールは、解析コストを軽減するため、シェル要素でモデル化した。なお、モジュールと架台を接続するボルト部は、棒要素を用いている。メッシュ分割の条件として、局所的な応力集中や座屈変形が把握できるよう、要素サイズ 10mm、アスペクト比 1:1 を基本とした。

解析に適用した各材料の機械的性質および材料定数を表 3-1 に示す。架台は SGMH400、普通ボルト（めっき処理）は SS400 であり、これら鋼部材の物性値は鋼構造設計基準⁵⁾を参照した。また、応力-ひずみ曲線は、降伏応力を 235N/mm^2 とした完全バイリニアでモデル化した。降伏条件はフォンミーゼスである。モジュールのガラスは半強化ガラスであり、メーカーのサイトから物性値を確認した⁶⁾。ガラスの応力-ひずみ曲線は、種類や板厚によら

ず最大強度まで比例関係を示す⁷⁾ことから、半強化ガラスの引張強度 42 N/mm^2 で折れる完全バイリニアとした。また、モジュールのフレームはアルミニウムであるが、メーカーヒアリングより材料に関する詳細な情報が入手できなかったため、ここでは、建材や形材に多用される 6000 系とし、その中でも A6N01S-T5 の物性値⁸⁾を採用した。応力-ひずみ関係は、降伏応力を 225 N/mm^2 とした完全バイリニアでモデル化した。

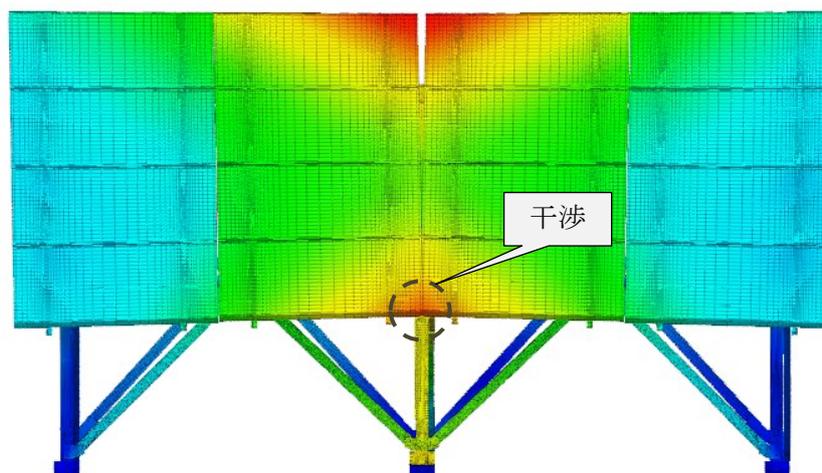
図 8-2 前支柱のみを 17mm ジャッキアップした際の変形図

特徴的な変形として、図 8-2 には、中央の前柱のみを 17mm ジャッキアップさせた際の結果を示す。これから、モジュールがハの字に開き、前側で干渉することが見て取れる。一方、中央の後支柱のみをジャッキアップさせた際には、このような変形は見られなかった。このことから、ジャッキアップの対象は中央の前支柱のみとし、支柱間の変形差による支柱の応答やモジュールの破損の有無を確認することとした。ここで、凍上現象は地盤内の水分量に依存するため、1本の支柱のみが凍上するということも十分考えられると判断した。

写真 9-1 には、定点カメラで撮影した 90mm ジャッキアップ時のモジュールの変形状況を示す。これから、ジャッキアップ量の増加に伴い、事前の FEM 解析の結果と同様、モジュールがハの字に開いていき、モジュール同士の隙間が小さくなることを確認できる。

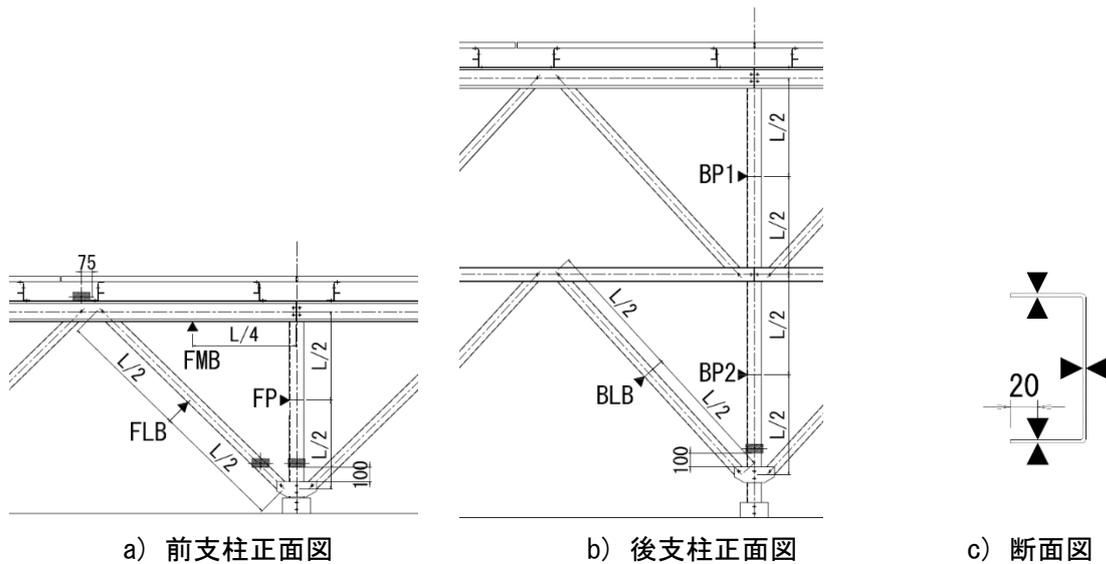
図 8-3 計測位置

ひずみを計測する対象は、ジャッキアップを行う前支柱、前側の左ブレース、前側の桁梁を基本とした。計測断面は、応力集中の影響を避けた各部材の固定点の中間とし、ねじり変形や座屈に伴う板曲げの影響を把握するため、板表裏にゲージを設置した（図 8-3）。ただし、桁梁はリップ溝形鋼であり、内面への貼付作業が困難となったため、フランジは板表面のみとしている。なお、冬季計測時に設置した後支柱側の部材のひずみも参考に計測した。

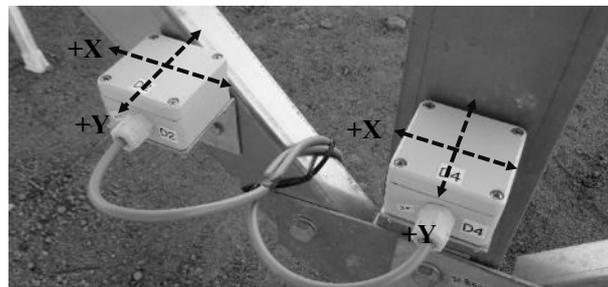
写真 8-2 傾斜計位置と方向

支柱の全体座屈とブレースおよび桁梁のねじりを把握するため、図 3-2 中の■で示す位置を計測対象とした。具体的な位置として、支柱に対してはガセットプレート上端から 100mm のウェブ、ブレースに対しては支柱の傾斜計と同じ高さとなるウェブ位置とした。また、中間梁は、ブレースが接続される位置のフランジ上面とした。部材との接続は、L 形の治具を用いてボルトで固定した。設置状況と各計測方向を写真 3-2 に示す。

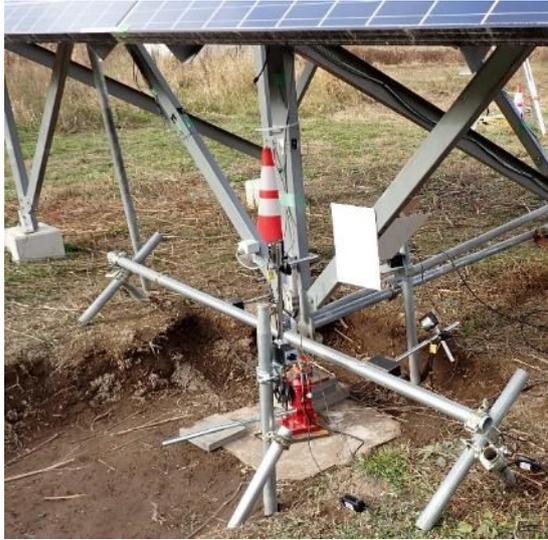
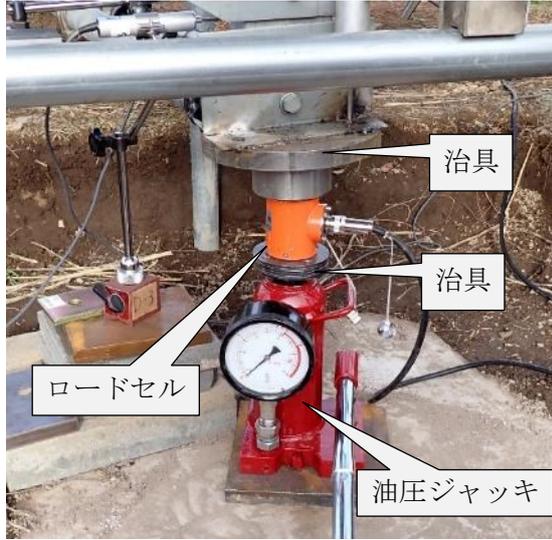
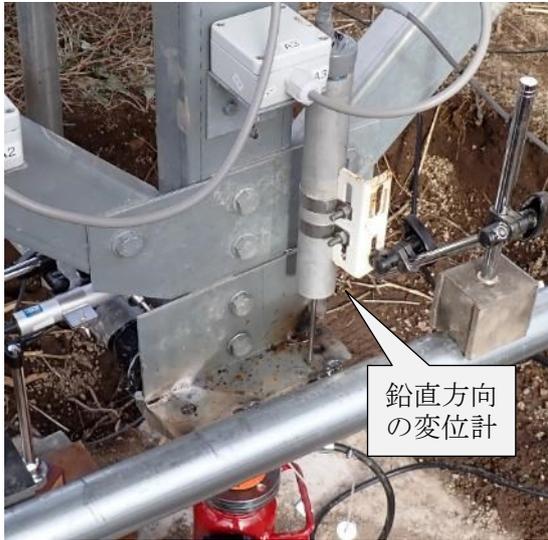
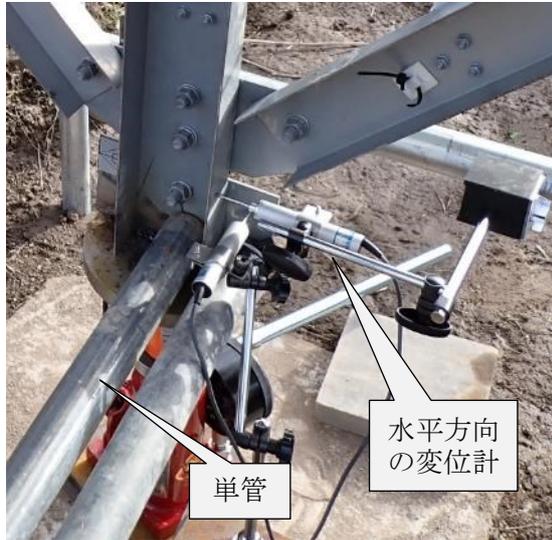
写真 8-3 計測状況

計測状況を写真 3-3 に示す。ジャッキアップ時の反力は、写真 8-3b)に示すように、油圧ジャッキの上に取り付けたロードセルにて計測した。ロードセルと油圧ジャッキは治具によって固定している。また、支柱側は、支柱下端に溶接で取り付けられた治具に対して、円柱型の起歪部を接触させた。つまり、ヒンジ支持となり、鉛直軸回りに回転する条件となる。

ジャッキアップ時の支柱下端の鉛直変位は、写真 8-3c)に示す接触式変位計によって計測した。ここで、事前の解析の結果、支柱が時計回りにねじれることがわかったが、冬季計測時には支柱のねじりは生じておらず、上記ヒンジ支持ではスパイラル杭の抵抗を再現できない可能性があった。そこで、写真 8-3d)に示すように単管でガセットプレート裏面を押さえ、回転を拘束することとした。その際、念のため回転変位を接触式変位計にて計測した。

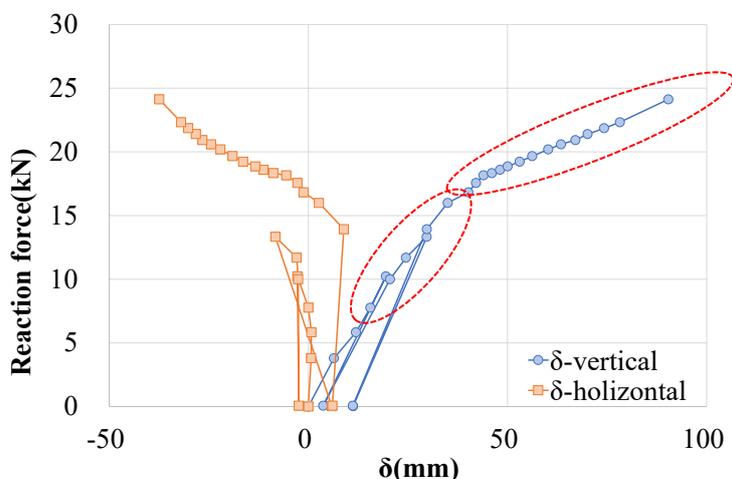
図 9-1 反力 - 変位関係

続いて、反力と鉛直変位の関係に着目すると、ジャッキアップ序盤は概ね一定勾配で推移していくが、10kN~16kN、16kN 以降で勾配が緩やかになり、剛性の低下を示す。このうち、10kN 近傍に着目すると、ボルト接続部で「ギシギシ」という音が聞こえるようになり、恐らく、ボルト部ですべりが発生し、部材の回転に伴い変位が増加した可能性が高い。この図から、前述する支柱のねじりとの直接的な応答の関連性は見られないものの、ねじりの発生に起因し、支柱やブレースに降伏や座屈といったイベントが発生したと考えられる。

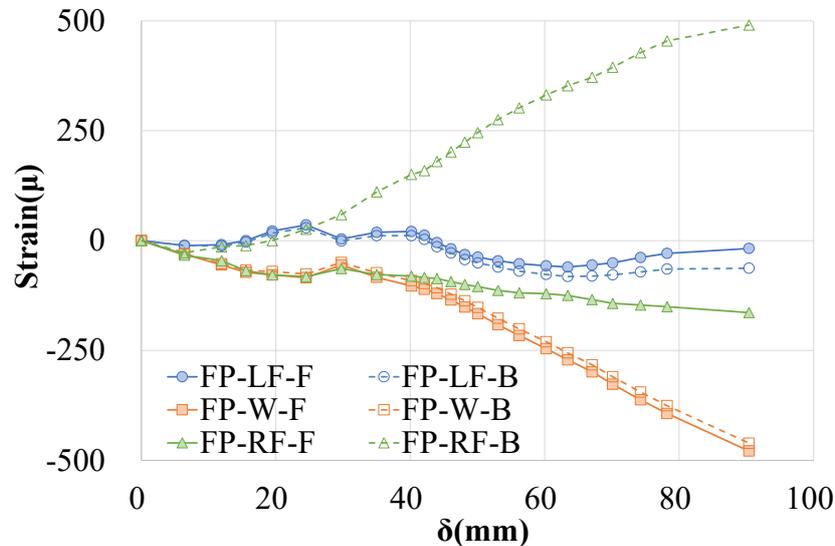
図9-2 前支柱のひずみ応答

図9-2には、前支柱のひずみ応答を示す。ウェブでは、ジャッキアップ量の増加に伴い圧縮ひずみが増加していき、30mmの時点で一時的に減少するものの、その後は一定した増加を示す。表裏のひずみは一致しており、板曲げの影響は見られない。一方、左右のフランジではウェブと異なる応答を示す。まず左フランジでは、ジャッキアップ序盤に引張ひずみが発生し、ウェブと同様に30mmで減少する。ここまではウェブと対称の応答となるが、その後、引張ひずみや圧縮ひずみの増加が交互に生じ、複雑な応答を示す。また、右フランジでは表裏のひずみが異なっており、表面では圧縮、裏面では引張となる曲げ変形を示す。90mmのジャッキアップにおいても最大ひずみは500 μ 程度となり、部材は弾性域に留まっていることがわかる。

ジャッキアップ点近傍の残留変形の状況を写真 9-4 に示す。前支柱とブレースを接続するガセットプレートにて、曲げ変形による部材降伏が確認でき、油圧ジャッキを撤去した後において、 30° 程度のねじり変形が支柱に残留している。降伏位置近傍のひずみは計測していないため、降伏に至った時点は明確ではないが、ジャッキアップ 30mm の時点から曲げ変形が卓越して発生した。このことは、図 9-2 に示す前支柱のひずみ応答や、図 9-3 に示すブレースのひずみ応答からも変化が確認できるため、タイミングとしては妥当であると判断できる。つまり、比較的小さいジャッキアップ量にて降伏するということであり、このような状態で、風荷重や地震荷重に対するパフォーマンスが確保できるかは不明となる。

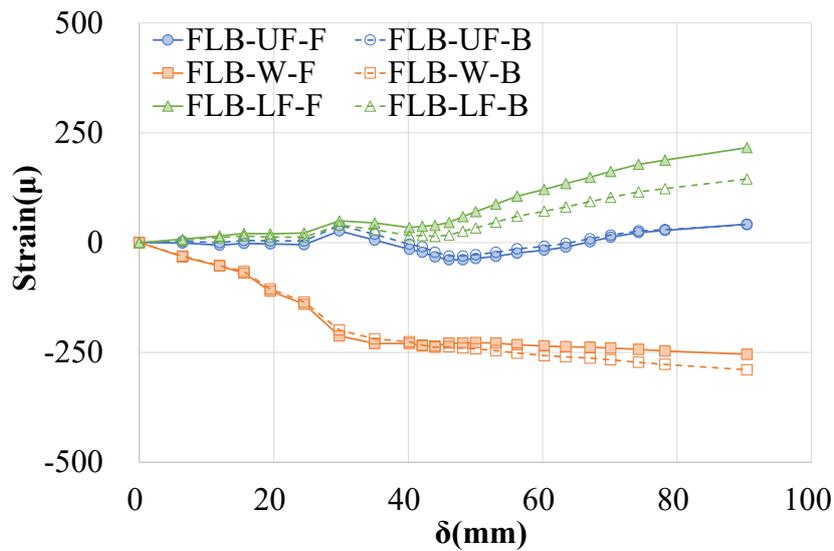
図 9-3 ブレースのひずみ応答

図 9-3 には、ブレースのひずみ応答を示す。ウェブでは、圧縮ひずみが増加していき、30mm の時点で一時的に増加を示す。その後、ひずみが増加せず、概ね横ばいとなる。上下フランジでは、30mm で引張ひずみが一時的に増加するが、その後減少し、40mm 近傍から再び増加に転じる。応答としては前支柱の左フランジと類似する。

表裏のひずみの関係から、ウェブおよび上フランジでは軸圧縮が卓越して生じる一方、ジャッキアップ量の増加とともに、下フランジでは開きが見られ、板曲げの発生が見られる。最大ひずみは 250 μ 程度となり、前支柱に比べて半分程度となる。

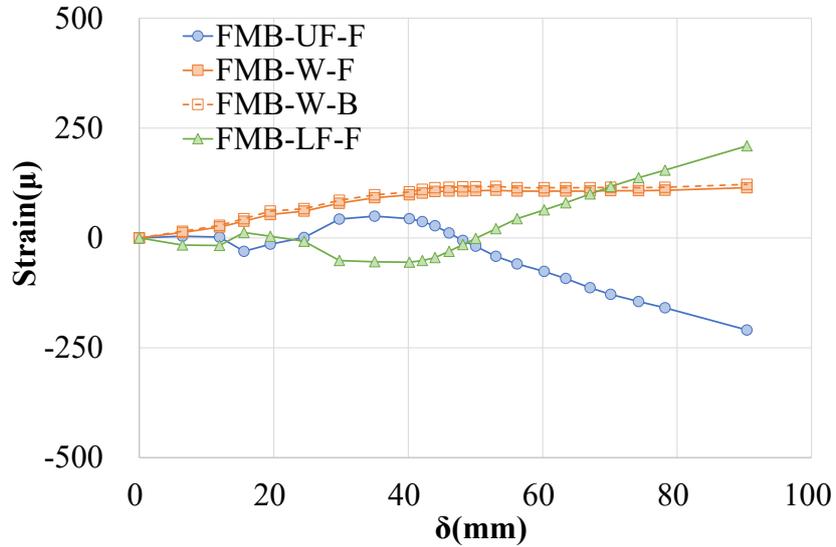
図 9-4 桁梁のひずみ応答

図 9-4 には、桁梁のひずみ応答を示す。ウェブでは、引張ひずみが増加していき、40mm 以降、ひずみが増加せず、概ね横ばいとなる。表裏でひずみの差はない。上下フランジでは、引張ひずみや圧縮ひずみが交互に生じ、それぞれが対称の応答を示す。桁梁には、前支柱やブレースで見られた 30mm 時点での一時的なひずみ増加は確認されない。

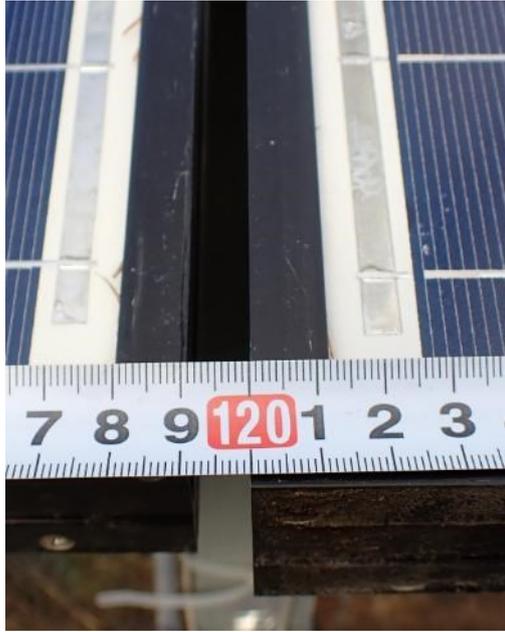
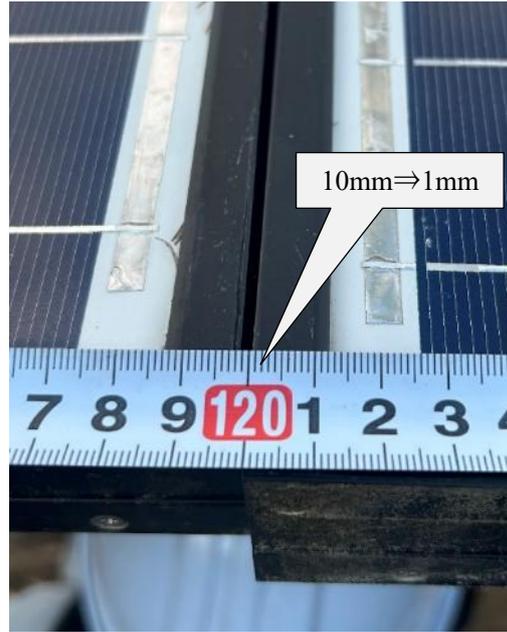
写真 9-2 モジュール同士の隙間

隙間の計測状況として、モジュール同士の隙間を写真 4-2 に、桁梁同士の隙間を写真 4-3 にそれぞれ示す。ジャッキアップ開始前において、モジュール同士の隙間は 10mm あったが、1mm まで近づいた後は変化が見られなくなった。一方、桁梁同士の隙間は当初 5mm あり、ジャッキアップ 40mm 時点で下側のフランジで干渉することがわかった。つまり、桁梁が先行して干渉することで、ジャッキアップによる変形が拘束され、モジュール同士が干渉して破損することは生じなかったと考えることができる。
