太陽光発電システムの設計・施工ガイドライン 2025 年版

係留索に発生する張力の実測調査に関する実証実験結果

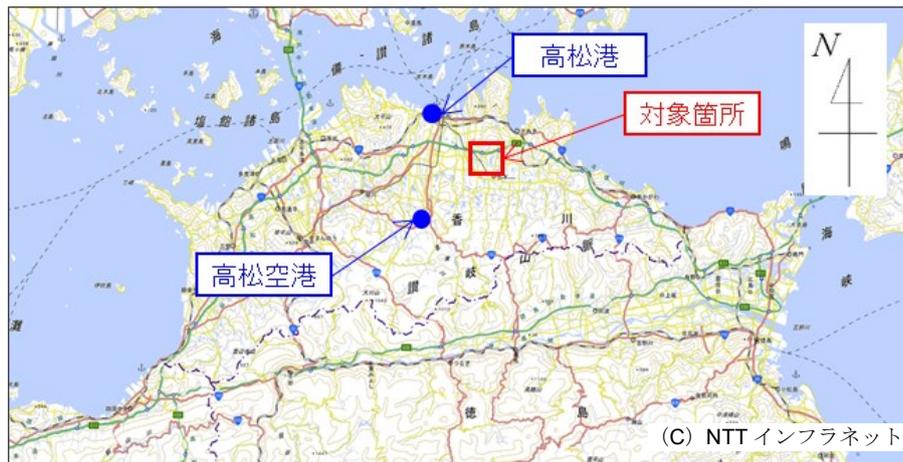
図 2-1 対象箇所

香川県木田郡三木町女井間池

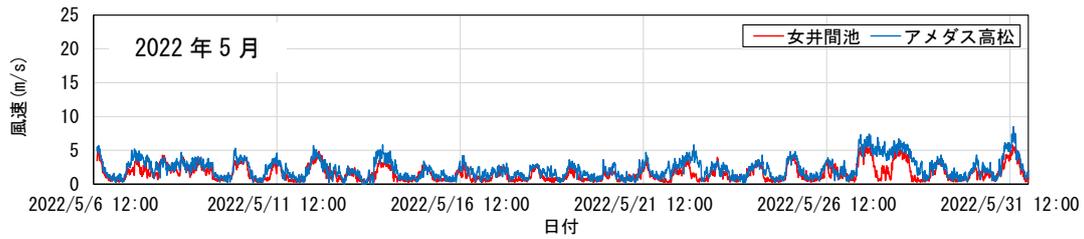
図 2-4 2022 年 5 月の女井間池および AMeDAS 高松の風速（10 分間平均風速）

図2-4～図2-9に2022年5月と2022年9月における女井間池およびAMeDAS高松の10分間平均風速および最大瞬間風速の比較を示す。女井間池の風速とAMeDAS高松の風速は概ね一致しているが、女井間池の風速が若干小さい傾向にある。これは、AMeDAS高松では風向風速計が地表面から17.5mの高さに設置されているのに対し、女井間池の風向風速計は水面付近に設置されていることや女井間池の周囲が土堰堤で囲まれていることが要因として考えられる。

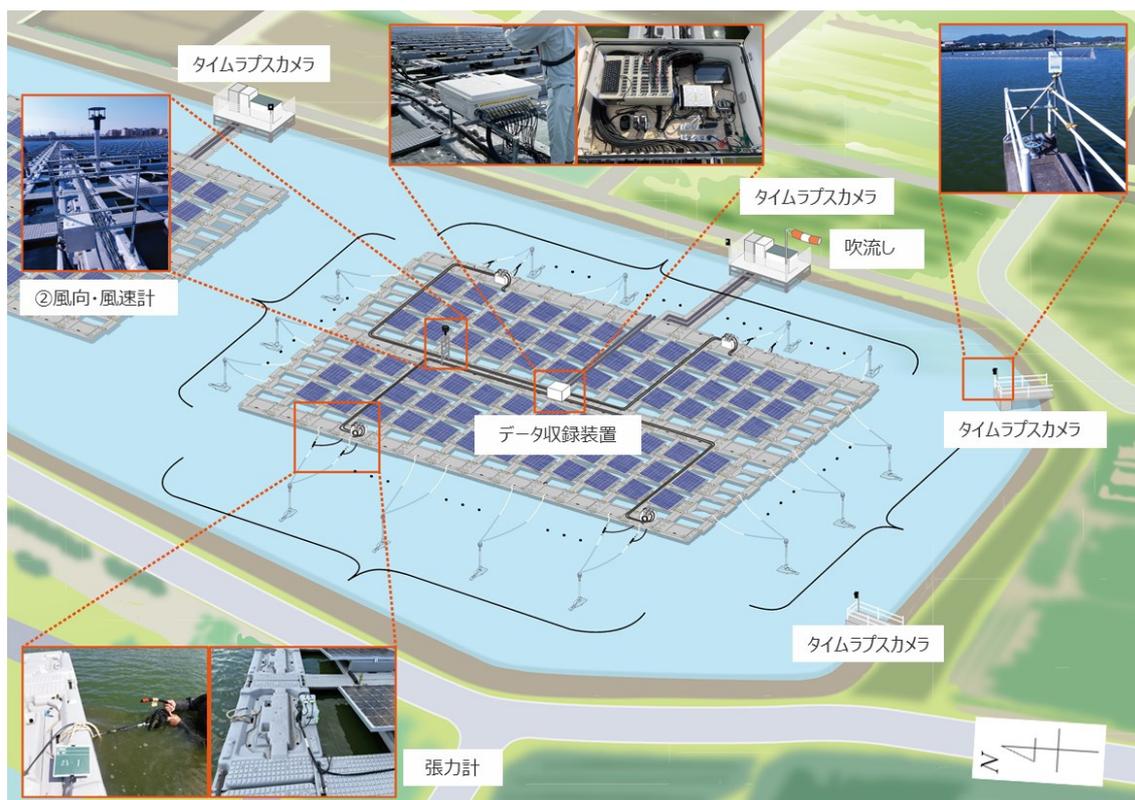
図 2-10 女井間池鳥観図

本実測調査の計測項目は、表 2-1 のとおり。女井間池の鳥観図を図 2-10 に示す。

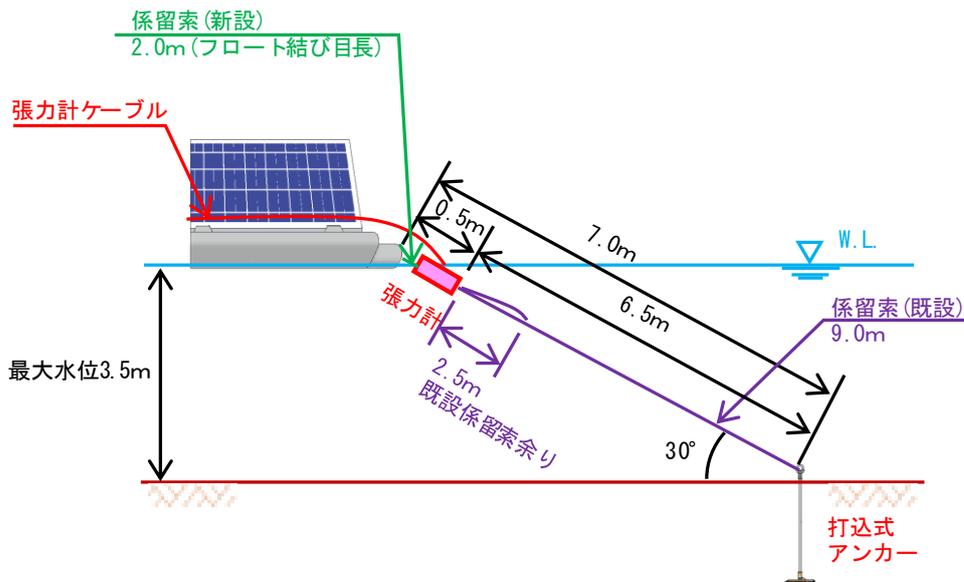
図 2-11 張力計設置方法

女井間池の水上設置型太陽光発電設備は打込式アンカーによって係留されている。本実験ではアンカーとフロートを繋いでいる係留索に張力計（鉄筋計）を接続し、係留索に作用する軸方向引張荷重を計測した。係留索の材料は繊維ロープが使用されている。使用した張力計の諸元を表 2-2、設置方法を図 2-11、外観図を図 2-12、配置図を図 2-13 に示す。

東西方向の風が卓越していること、太陽電池モジュールが南向きに傾斜しており北風による風力係数が大きくなることから、水上設置型太陽光発電設備の北側、東側、西側の係留索に張力計を設置した（東側：6箇所、西側：12箇所、北側：10箇所）。また、アイランド東側および西側に1箇所ずつ温度計を設置して水温を計測し、張力計観測値の温度補正を行った。張力計のサンプリング周波数は20Hzとし、常時計測した。張力計の設置に当たり、水中アンカーからフロートまでの係留索長が変わらないよう留意した。

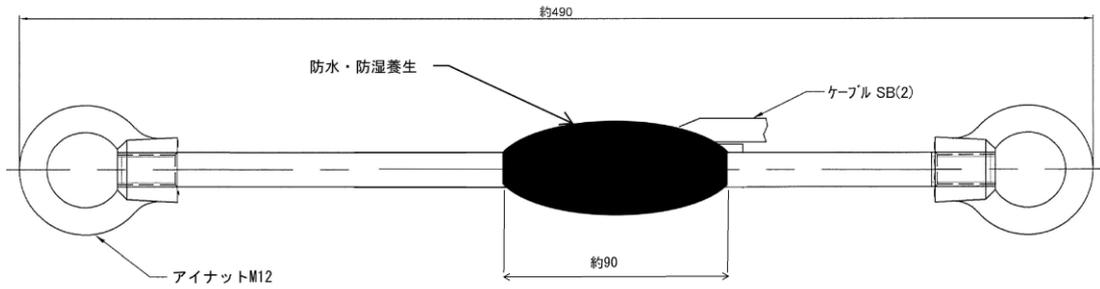
図 2-12 張力計外観図

鉄筋計外観図 S=1/2

材質：SUS304
 材料：ピーリング材 M12 400mm
 アイナットM12(溶接接続)
 ケーブルSB(2) 10m

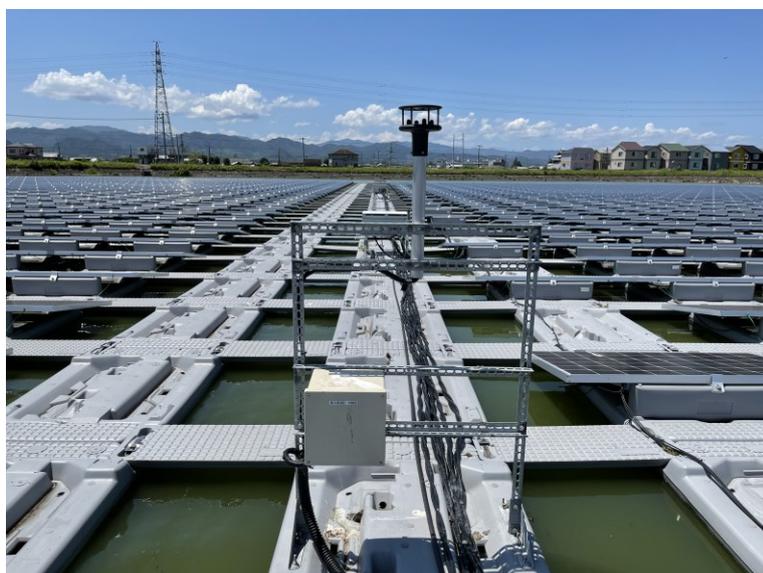
図 2-14 風向風速計外観図

風向および風速は、超音波風向風速計（三井住友建設所有）の観測データをアイソレータにて分岐し、データロガーにて記録した。超音波風向風速計の諸元を表 2-3 に示す。風向風速計の外観図を図 2-14 に示す。

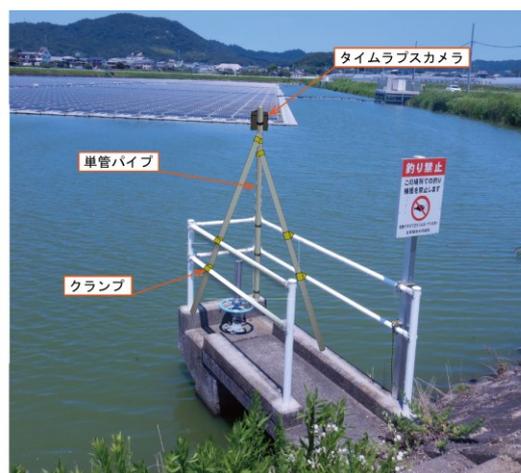
図 2-15 タイムラプスカメラ設置状況

水上設置型太陽光発電設備のアイランド全体の動きを確認するため、タイムラプスカメラ撮影（1ショット／30秒）を行った。カメラは次の4箇所に設置した。

- ①女井間池南西側の取水口付近のパイプフェンス（転落防止柵）
- ②女井間池南東側の取水口付近のパイプフェンス（転落防止柵）
- ③南側アイランドの PCS 侵入防止フェンス
- ④北側アイランドの PCS 侵入防止フェンス

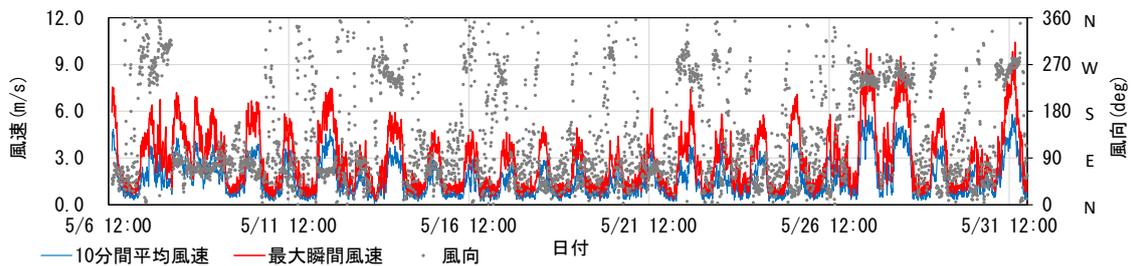
図 2-16 2022 年 5 月の風速および風向

係留索張力及び風向・風速の実測値を図 2-16～図 2-19 に示す。対象箇所は東風が卓越しているが、その中でも比較的、西風が多く観測された 2022 年 5 月、東風が多く観測された 2022 年 9 月のグラフを示す。縦軸の合計張力はアイランド一辺に作用する荷重である。これは、「2.3.1 合計張力への換算」で示したように、アイランド 1 辺の張力計数とアイランド 1 辺の全係留索数の比率から実測張力を換算して算出した合計値である。

2022 年 9 月 18 日未明には台風 14 号が襲来し、最大瞬間風速は 18.6m/s を観測した。計測された個々での張力の最大値は 3.09kN (CH27-1) であった。

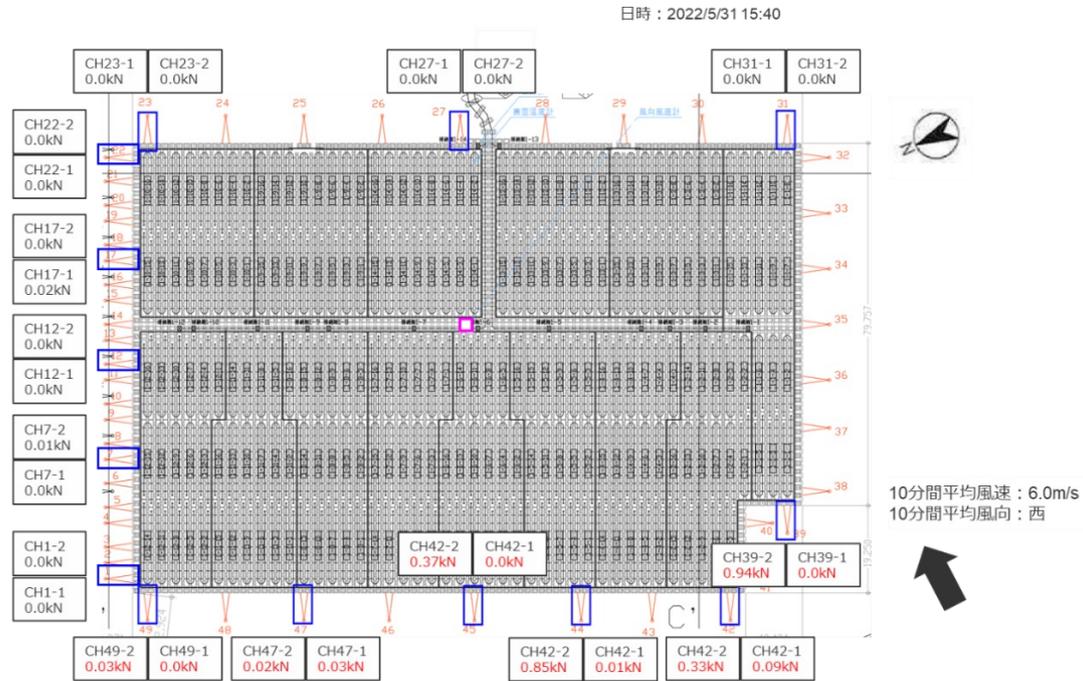
図 2-20 2022 年 5 月の最大張力計測時のアイランド全体張力

図 2-20、図 2-21 に 2022 年 5 月および 2022 年 9 月の最大張力が計測された際（2022 年 9 月は台風 14 号来襲時）の、張力計計測値および風況（10 分間平均）を示す。2022 年 5 月（図 2-20）の西側係留索においては、荷重が均等に分散せず特定の係留索に荷重が集中している。2022 年 9 月（図 2-21）の東側係留索においても同様の現象が確認される。

2022年5月～2022年9月および2023年4月～2024年2月における係留索の平均張力と最大張力の比較を表2-5に示す。ここでの平均張力とは、係留索に荷重が均等に分散すると仮定した場合の値を示す。本実測調査では、平均張力に対し約3～5倍の最大張力が作用していた。このことから、係留索に荷重が均等に作用すると仮定し、平均張力を設計荷重として設定すると、過小設計となる懸念がある。なお、この現象の原因として、①アイランドの辺に対し斜めから風が作用し、風上側の係留索に張力が集中すること、②係留索の長さが不均一であり短い係留索に張力が集中すること、の2つが考えられる。

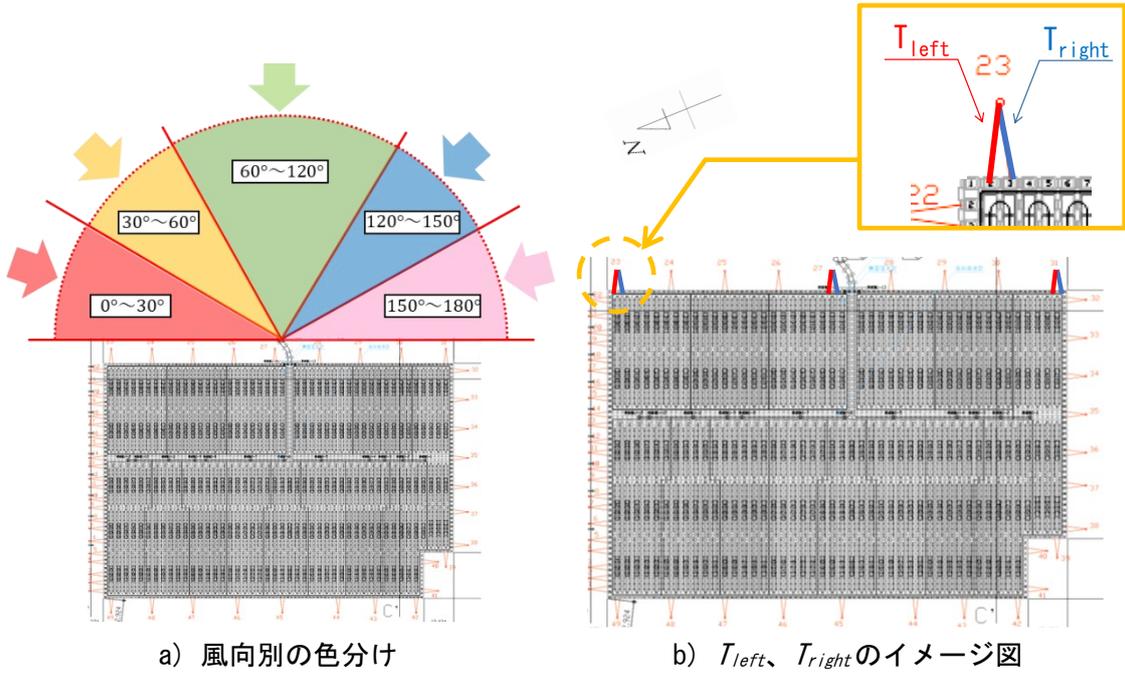
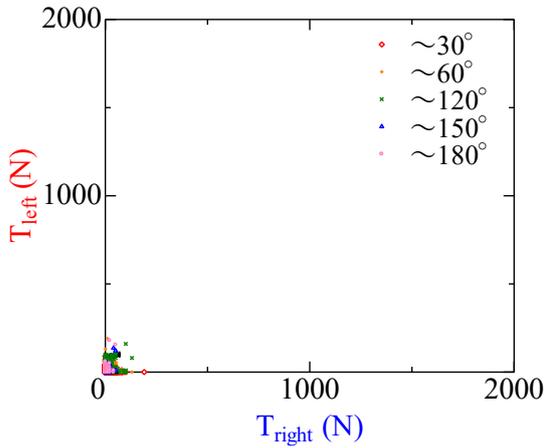
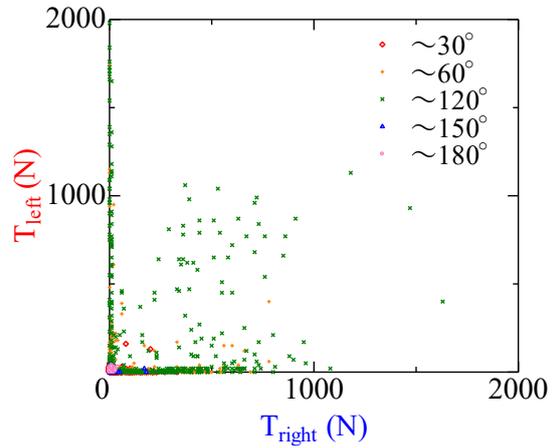
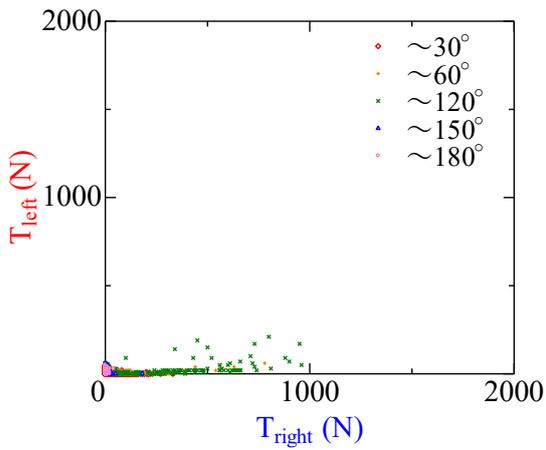
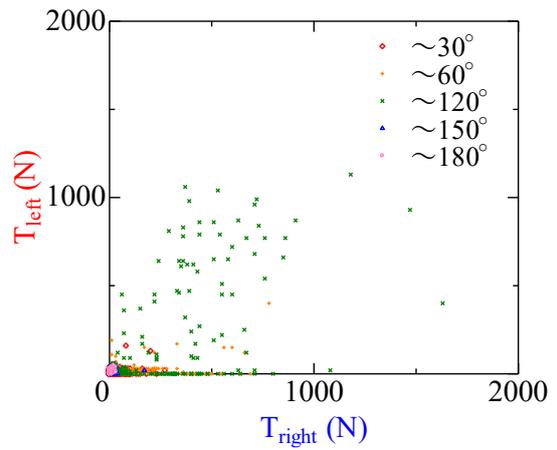
図 2-22 アイランド東側の 2 本の係留索張力の分散状況

図 2-22～図 2-24 に風向別の2本の係留索の張力の比較を示す。2本の係留索のうち、フロートから水面に向かって左側の係留索張力を T_{left} 、右側を T_{right} と定義した。c)、d)は2022年5月および2022年9月における、風向別の2本の係留索張力の分散状況をプロットしたものである。e)、f)は2022年5月～2022年9月における、特定のアンカーに着目した風向別の2本の係留索張力の分散状況をプロットしたものである。

図 2-23、図 2-24 においては、風向 120 度～180 度（青色および桃色）のとき風上側である T_{left} の張力が大きくなるなど、風向に応じた張力の分散が確認された。他方、図 2-22 の e)においては、風向によらず張力が T_{right} に集中しており、 T_{left} には張力がほとんど作用していない。このように、片方の係留索にのみ張力が集中する現象が確認された。

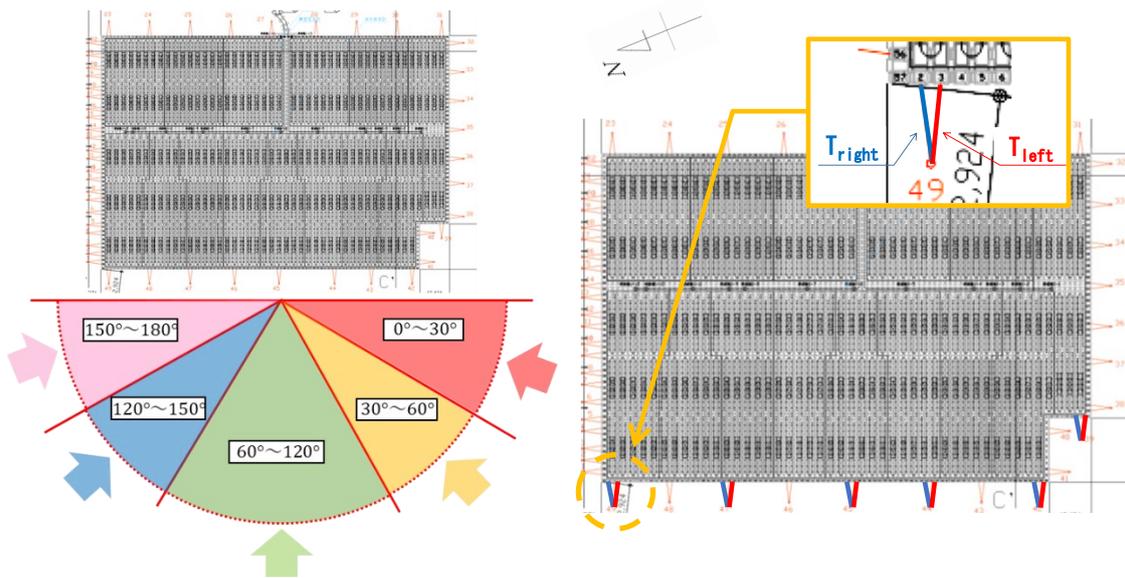
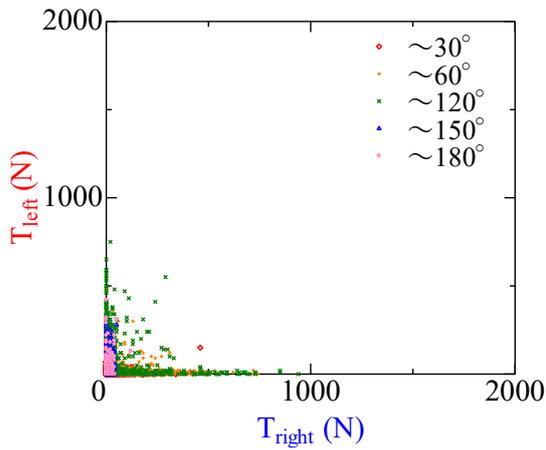
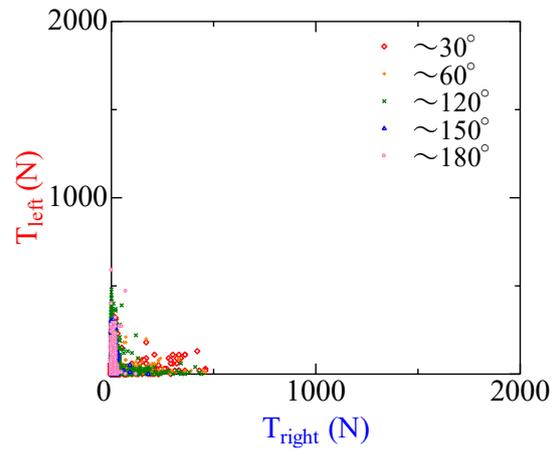
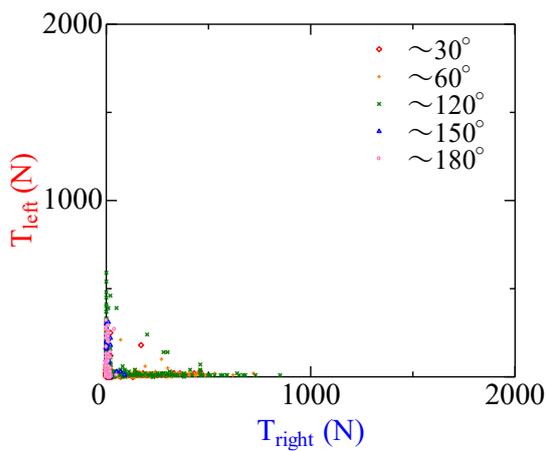
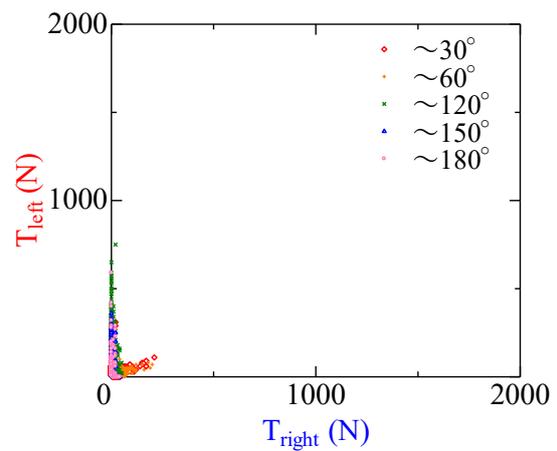
図 2-23 アイランド西側の2本の係留索張力の分散状況

a) 風向別の色分け

b) T_{left} 、 T_{right} のイメージ図

c) 2022年5月の係留索張力の分散状況

d) 2022年9月の係留索張力の分散状況

e) CH44の係留索張力の分散状況

f) CH47の係留索張力の分散状況

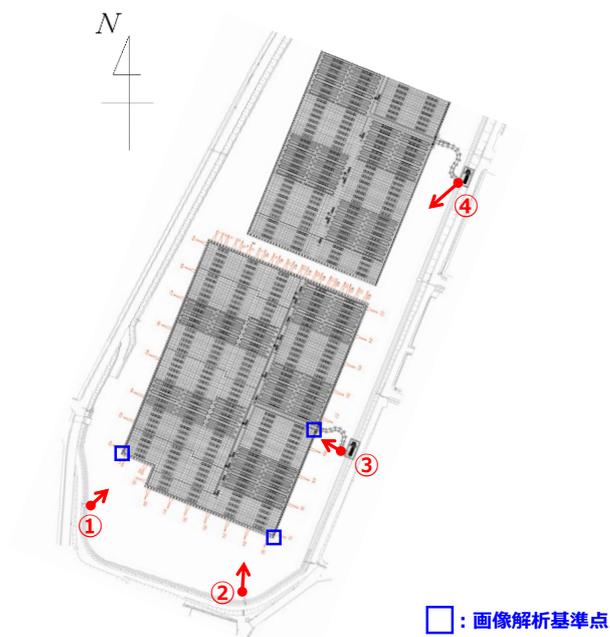
図 2-25 タイムラプスカメラ設置箇所

対象箇所周辺に設置したタイムラプスカメラによりアイランド全体の動きを確認した。図 2-25 にタイムラプスカメラの設置箇所を示す。アイランドの移動状況について 2021 年 10 月 4 日の地点①での撮影画像を図 2-26 に示す。この事例では、アイランド全体が弓状にしなることによる形状変化等はなく、水面上を平行移動していることが確認された。

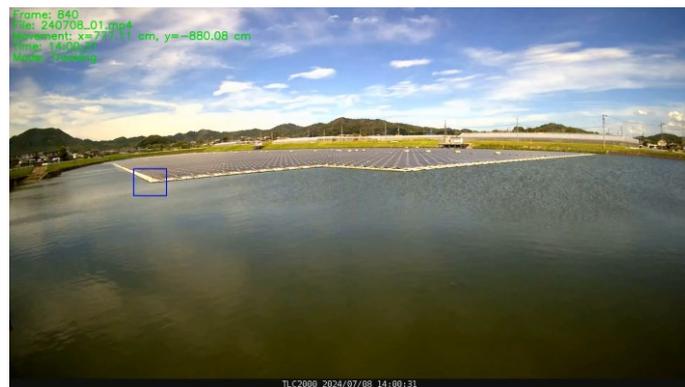
図 2-27 女井間池南西側タイムラプスカメラ解析状況

撮影データを画像解析することによりアイランドの移動量（推定値）を算出した。①アイランド南西側の端点（図 2-27 青色枠部）、②アイランド南東側の端点（図 2-28 青色枠部）、③アイランド東側中央部のボックス（図 2-29 青色枠部）の移動量を算出し、3 地点の各移動量からアイランド全体の移動量を算出（推定）した。アイランドの移動量算出に当たっての座標の定義を図 2-30 に示す。東西方向を X 軸、南北方向を Y 軸としている。

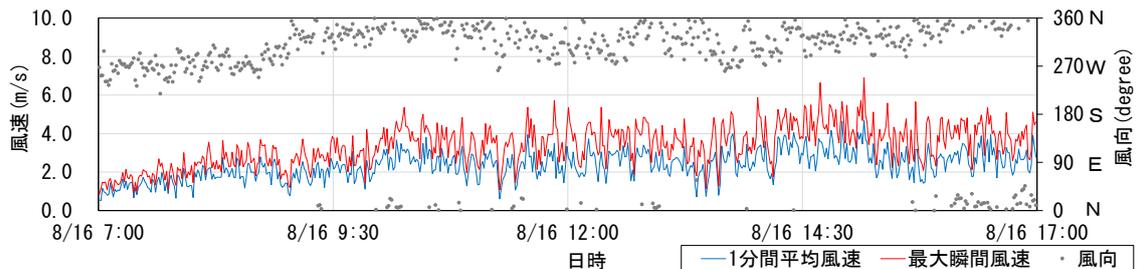
図 2-32 2024 年 8 月 16 日の風速および風向

北風が卓越している期間であった 2024 年 8 月 16 日における時系列の風況データ、アイランド移動量 (推定値) および係留索張力を図 2-32、図 2-33 に示す。風向、平均風速については 1 分間の平均値である。図 2-32 の第 1 軸は最大合計張力を示している。これは、1 分間での $\Delta t = 0.05s$ における方角毎合計張力の最大値である。図 2-33 の第 2 軸は Y 軸方向 (南北方向) のアイランド移動量を示している。風速は 7:00 頃から 15:00 頃にかけて増大している。それに伴い、アイランドも南側に移動することによって、北側係留索に荷重が作用していることが分かる。

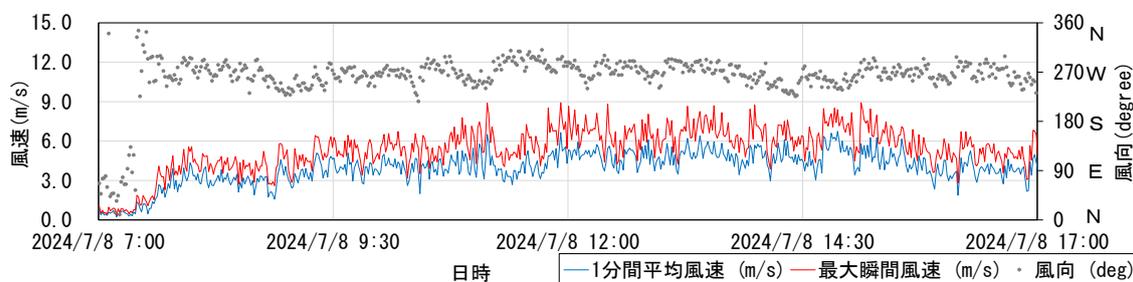
図 2-35 2024 年 8 月 16 日の風速および風向

西風が卓越している期間であった 2024 年 7 月 8 日における時系列の風況データ、アイランド移動量（推定値）および係留索張力を図 2-35、図 2-36 に示す。風向、平均風速については 1 分間の平均値である。図 2-36 の第 1 軸は最大合計張力を示している。これは、1 分間での $\Delta t = 0.05s$ における方角毎合計張力の最大値である。図 2-36 の第 2 軸は X 軸方向（東西方向）のアイランド移動量を示している。風速は 7:00 頃から 15:00 頃にかけて増大している。それに伴い、アイランドも東側に移動することによって、西側係留索に荷重が作用していることが分かる。他方、東側係留索については、アイランドが東側に移動し係留索が弛むことから、荷重が作用していないことが分かる。

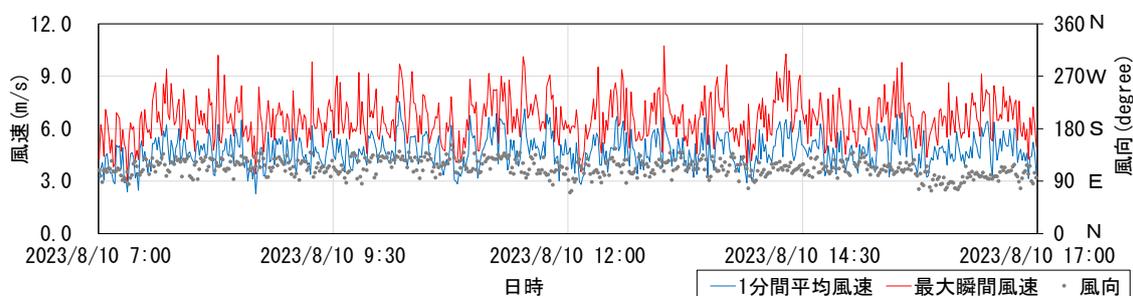
図 2-38 2024 年 8 月 16 日の風速および風向

東風が卓越している期間であった 2023 年 8 月 10 日における時系列の風況データ、アイランド移動量（推定値）および係留索張力を図 2-38、図 2-39 に示す。風向、平均風速については 1 分間の平均値である。図 2-39 の第 1 軸は最大合計張力を示している。これは、1 分間での $\Delta t = 0.05s$ における方角毎合計張力の最大値である。図 2-39 の第 2 軸は X 軸方向（東西方向）のアイランド移動量を示している。東風が卓越していることから、アイランドが西側に移動し、東側係留索に荷重が作用していることが分かる。他方、東側係留索については、アイランドが東側に移動し係留索が弛むことから、荷重が作用していないことが分かる。

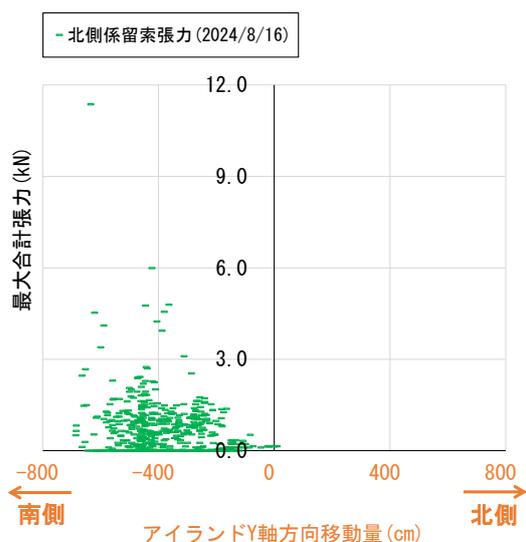
図 2-40 Y 軸方向(南北方向)移動量に対する係留索張力

図 2-40、図 2-41 にアイランド移動量に対する係留索張力を示す。先述した北風卓越時の 2024 年 8 月 16 日のデータを図 2-40 に示す。また、東風卓越時の 2023 年 8 月 10 日と西風卓越時の 2024 年 7 月 8 日のデータを図 2-41 に示す。図 2-40 では、アイランドが南側（Y 軸方向）への移動量が多くなるにつれて、北側係留索に作用する荷重が大きくなる傾向にある。図 2-41 では、アイランドの移動量が東側に多くなるにつれて、西側係留索に作用する荷重が大きくなる傾向にあり、東側係留索には荷重が作用していないことが分かる。アイランドの移動量が西側に多い場合は、東側係留索に荷重が作用しているが、西側係留索に荷重が作用していないことが分かる。

図 2-40、図 2-41 とともに、アイランドの移動量が最大値の際に、合計張力の最大値が計測されていない。これは、係留索の全数計測を行っていないことが要因の一つと考えられる。本実測調査は係留索の全数計測は行っていないことから、アイランド一辺の合計張力は計測できていない。「2.3.4 係留索張力の分散（偏り）状況」で張力の偏り現象が確認された中、計測を実施した係留索のみでの合計張力であるため、アイランドの移動量最大値の際に合計張力最大値が計測されていないと考える。

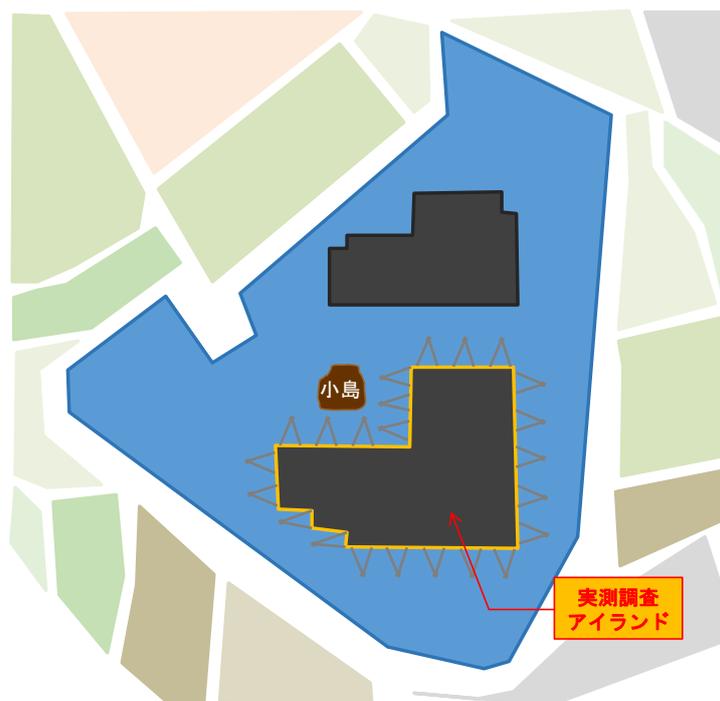
図 3-1 調査対象箇所イメージ図

中部地方某所

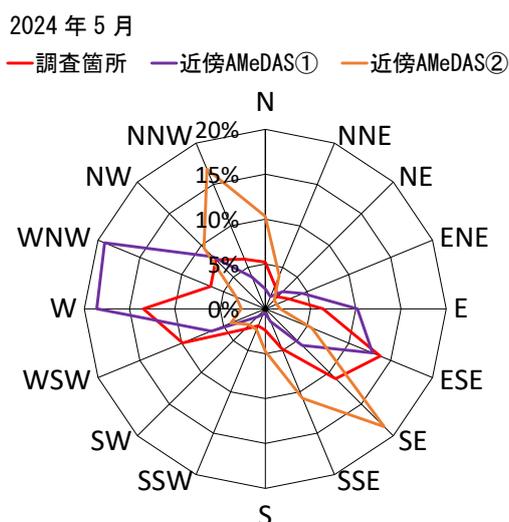
図 3-2 2024 年 5 月の調査箇所と近傍 AMeDAS のウィンドローズ比較
(10 分間平均風向)

実測調査箇所と近傍 2 箇所での AMeDAS のウィンドローズを図 3-2、図 3-3 に示す。計測期間が長期のため、やや強い風（風速が 10m/s 以上 15m/s 未満）が計測された 2024 年 5 月と 12 月の風況データを代表して示す。2024 年 5 月において、調査箇所と近傍 AMeDAS ①、②では北西方向と南東方向からの風が卓越している。調査箇所は、東側に海洋、西側に山地があることから、海風と山から吹き下ろす方向の風が卓越していると思われる。2024 年 12 月においても、調査箇所と近傍 AMeDAS ①、②では北西方向の風が卓越しているが、これは冬季になり山地からの吹き下ろす風が夏季よりも強くなったことが要因とされる。

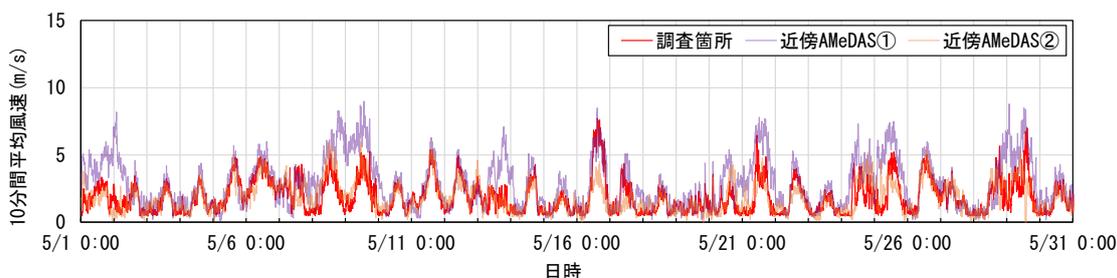
図 3-4 調査箇所および近傍 AMeDAS の 10 分間平均風速 (2024 年 5 月)

図 3-4～図 3-9 に 2024 年 5 月と 2024 年 12 月における調査箇所と近傍 AMeDAS の 10 分間平均風速および最大瞬間風速の比較を示す。調査箇所と近傍 AMeDAS①の風速を比較すると、若干調査箇所の方が風速は小さい傾向にある。これは、近傍 AMeDAS①が山地の麓に位置しており、山からの吹き下ろしの風が調査箇所よりも強いことが要因として考えられる。調査箇所と近傍 AMeDAS②の風速は、概ね一致している傾向にある。

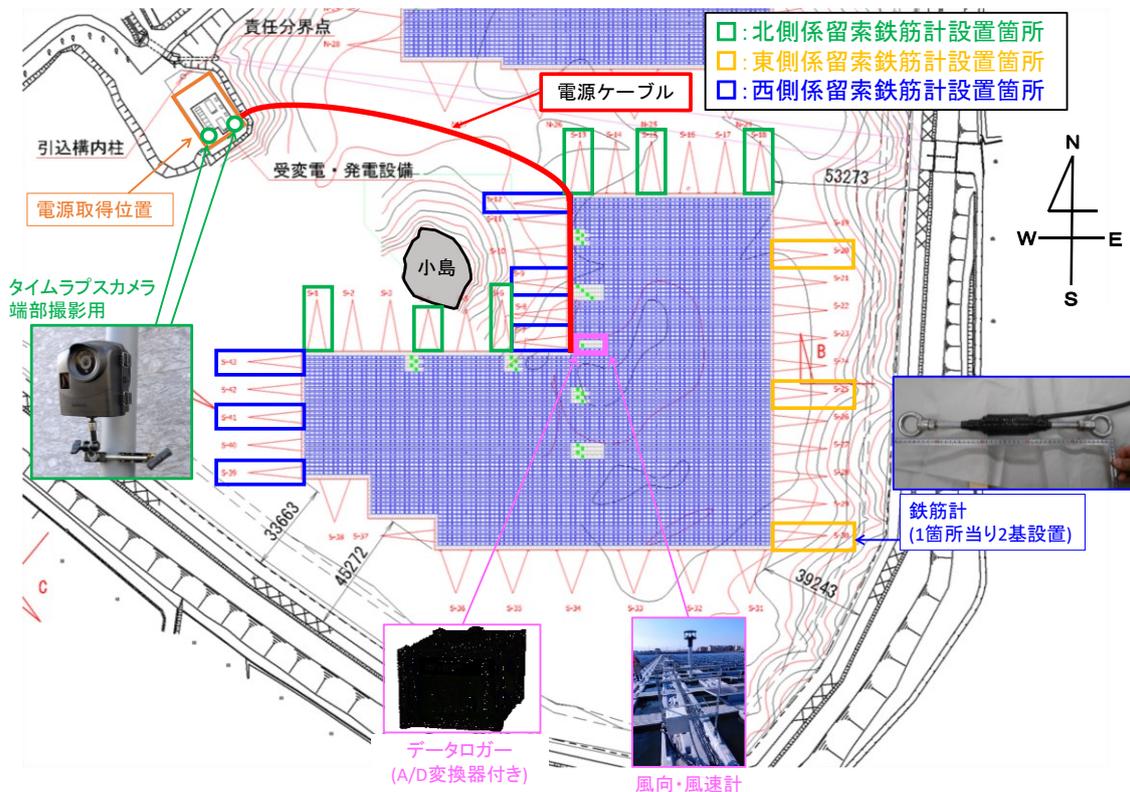
図 3-10 計測システム図

本実測調査の計測項目を表 3-1 に示す。計測システム図を図 3-10 に示す。

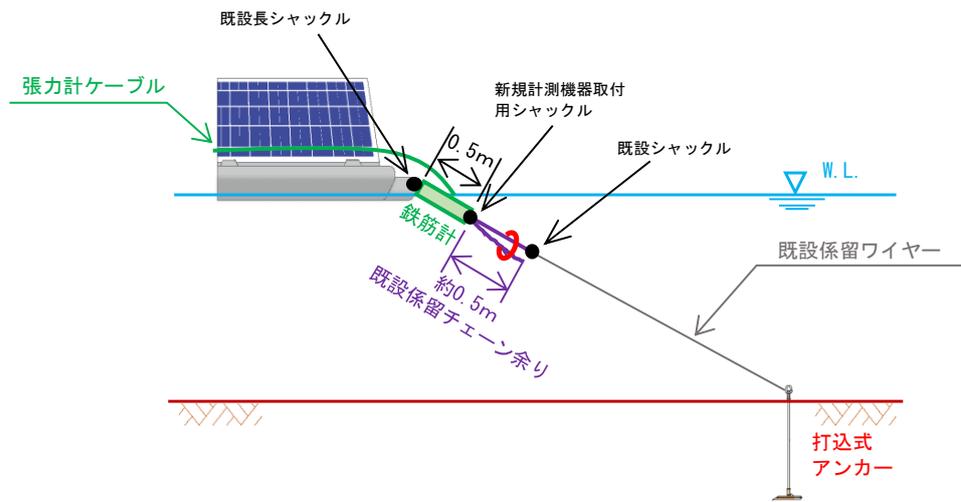
図 3-11 張力計設置方法

張力計（鉄筋計）の設置は、女井間池での実測調査と同様な手法であり、アンカーとフロートを繋いでいる係留索に張力計を接続し、係留索に作用する軸方向引張荷重を計測した。係留索の材料はワイヤーロープが使用されている。使用した張力計の諸元は、女井間池での実測調査と同様である（表 2-2、図 2-12 参照）。張力計設置方法を図 3-11 に示す。

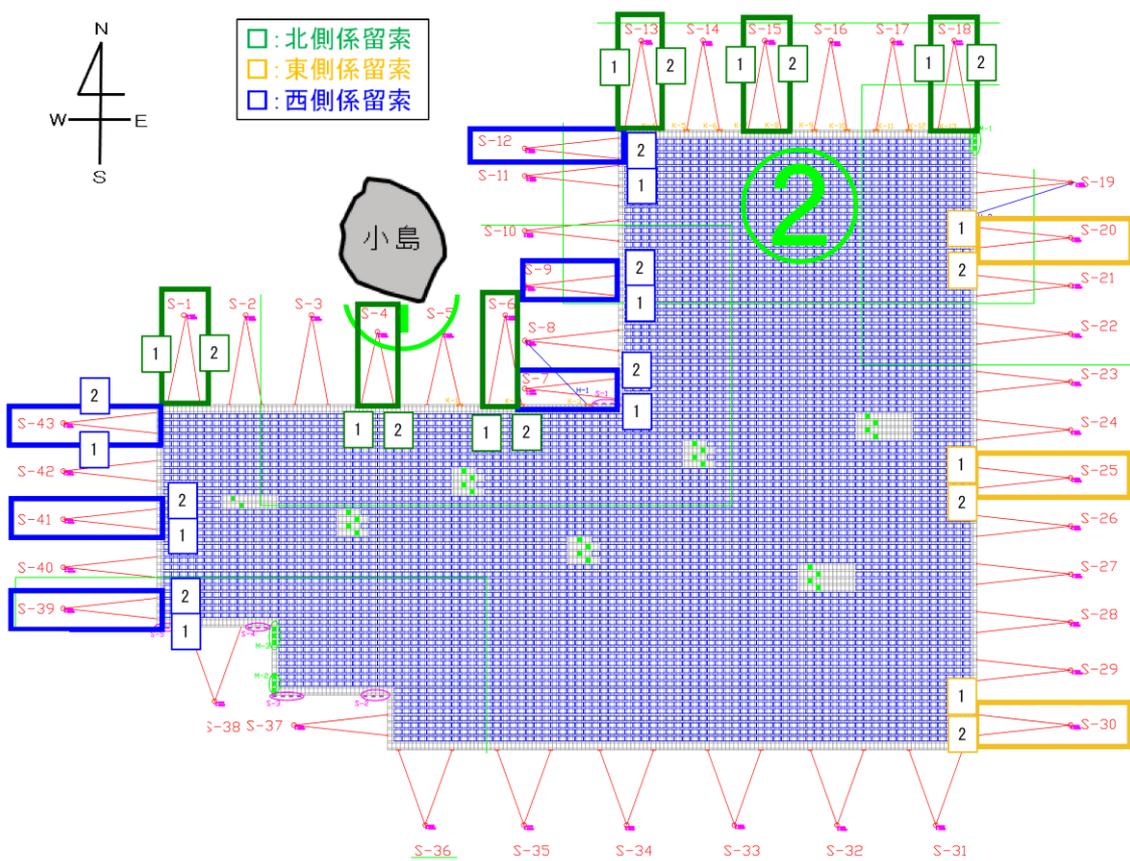
図 3-12 計測機器設置箇所

図 3-9 に実測調査箇所での計測機器の設置箇所を示す。なお、1つのアンカーから2本の係留索を繋いでいるため、それぞれのアンカー番号の後に、1または2と区別して、個々の張力計を判別している。係留索の全数計測は行わず、合計30箇所に張力計を設置しており、北西方向の風が卓越していること、太陽電池モジュールが南向きに傾斜しており北風による風力係数が大きくなることから、水上設置型太陽光発電設備の北側、東側、西側の係留索に張力計を設置した（東側：6箇所、西側：12箇所、北側：12箇所）。アイランド東側および西側には1箇所ずつ温度計を設置して水温を計測し、張力計観測値の温度補正に用いた。張力計のサンプリング周波数は20Hzとし、連続計測した。張力計の設置に当たり、水中アンカーからフロートまでの係留索長が変わらないよう留意した。実測調査箇所では、アイランドの入隅部付近に小島が存在し、小島により風の流れが変化することも考えられる。計測した張力データについては、小島が存在することを考慮して見る必要がある。

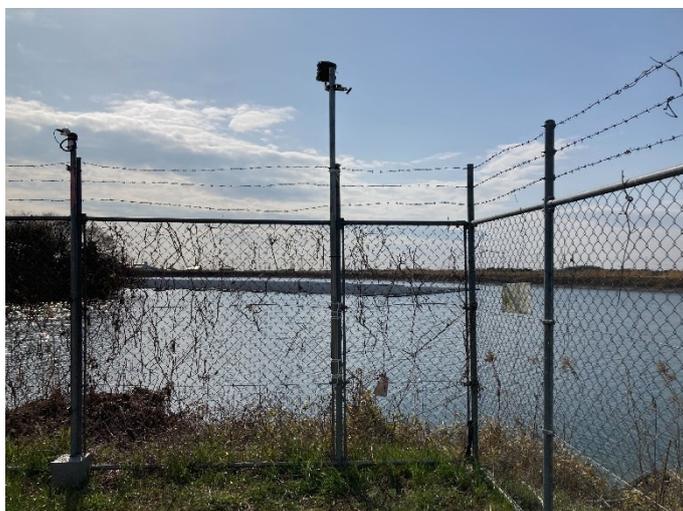
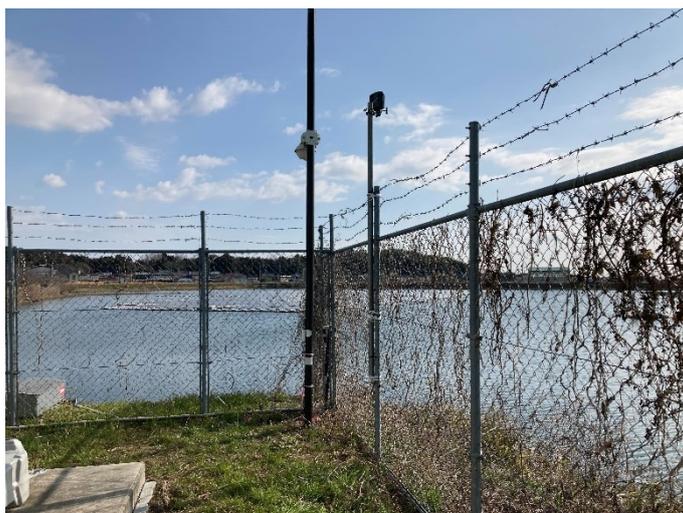
図 3-13 タイムラプスカメラ設置状況

水上設置型太陽光発電設備のアイランド全体の動きを確認するため、タイムラプスカメラ撮影（1 ショット／30 秒間隔）を行った。タイムラプスカメラは次の 2 箇所に設置した。

①PCS 侵入防止フェンス南側

②PCS 侵入防止フェンス北側

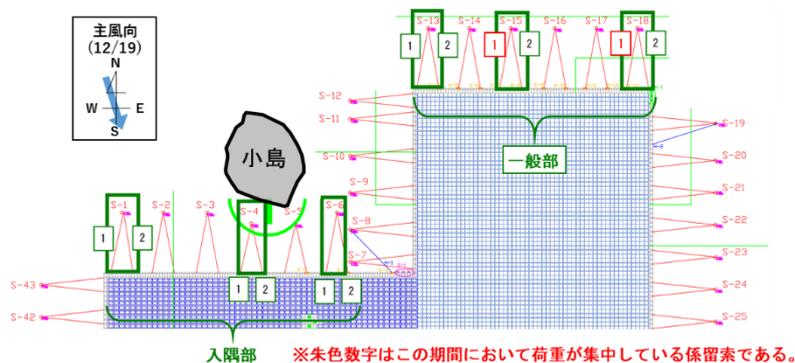
図 3-18 北側係留索の鉄筋計設置箇所

北西風卓越期間である2024年12月19日(月最大瞬間風速された期間)の、時系列の風況データと北側係留索張力の実測値を図3-19~図3-21に示す。L字型アイランドであるため、一般部と入隅部の係留索を図-18に示すよう区別している。図-20は一般部の時系列張力結果、図-21は入隅部の時系列張力結果を示しており、縦軸は10分間隔での係留索毎の張力最大値を示している。この期間では、S-15-1、S-18-1係留索に荷重が集中している傾向にあり、均等に荷重が分散していないことが分かる。

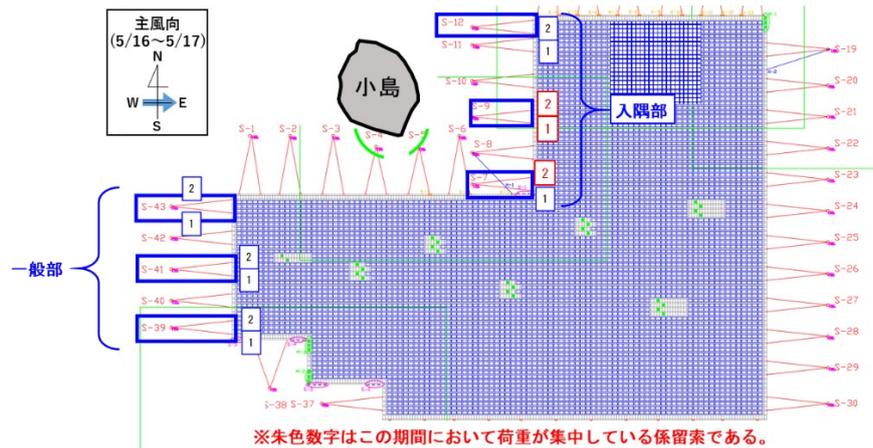
図3-22 西側係留索の鉄筋計設置箇所

西風卓越期間である2024年5月16日～2024年5月17日(月最大瞬間風速が観測された期間)の、時系列の風況データと西側係留索張力の実測値を図3-23～図3-25に示す。L字型アイランドであるため、一般部と入隅部の係留索を図-22に示すよう区別している。図-24は一般部の時系列張力結果、図-25は入隅部の時系列張力結果を示しており、縦軸は10分間隔での係留索毎の張力最大値を示している。この期間では、S-7-2、S-9-1、S-9-2係留索に荷重が集中している傾向にあり、均等に荷重が分散していないことが分かる。

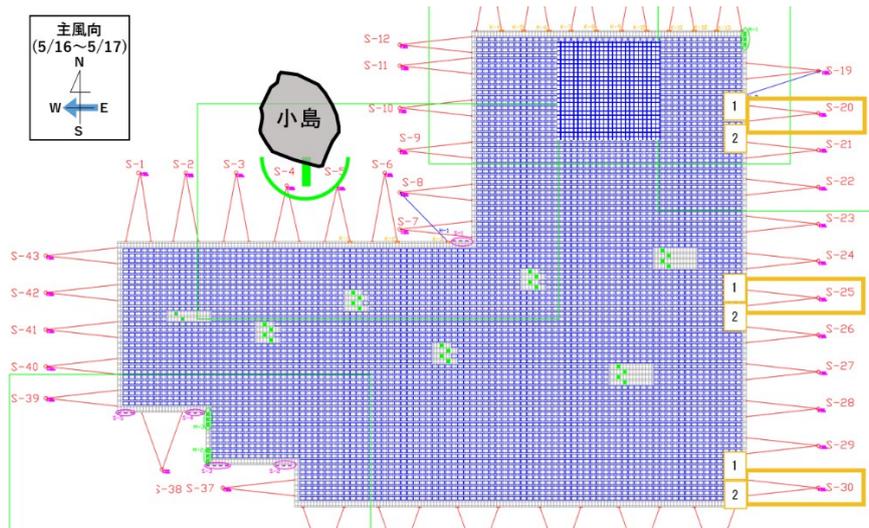
図3-26 東側係留索の鉄筋計設置箇所

東風卓越期間である2024年5月10日～2024年5月11日の、時系列の風況データと西側係留索張力の実測値を図3-27、図3-28に示す。縦軸は10分間隔での係留索毎の張力最大値を示している。東側係留索では、北側・西側係留索のように特定の係留索に荷重が集中するような傾向はなかった。これは、①調査箇所の風況は西風(山からの吹き下ろしの風)が支配的であり、東風による風圧荷重が係留索に大きく作用しないこと、②東側は係留索数(24箇所)に対して張力計数(6箇所)が少ないことから、張力計設置箇所以外の係留索に荷重が偏って作用している可能性があること、の2つが考えられる。

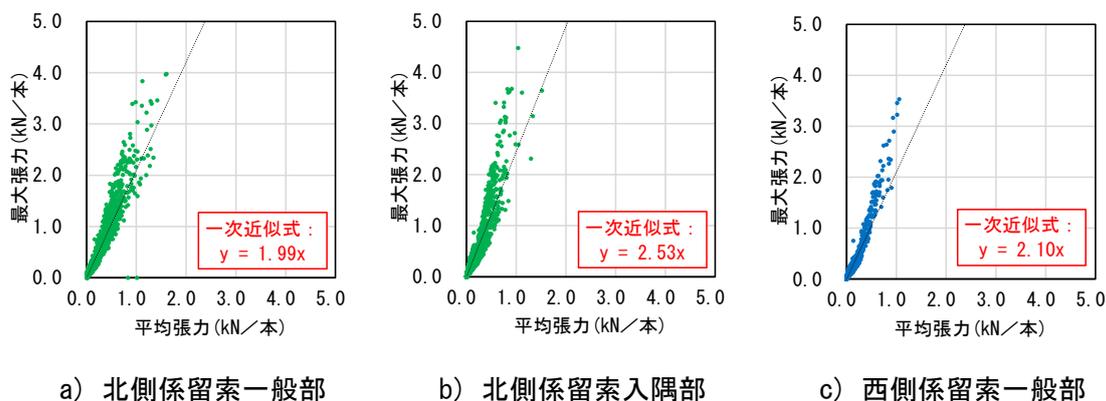
図 3-30 平均張力と最大張力の比較

2024年4月～2025年2月における係留索の最大張力と平均張力の比較を図3-30に示す。最大張力は、10分間隔での方角毎における複数の係留索のうち、いずれか1本で計測された張力の最大値である。平均張力は、先述した最大張力が計測された時間において、係留索1本当りに荷重が均等に分散すると仮定した場合の値としている。

平均張力に対して最大張力は、北側係留索、西側係留索において約2～3倍程度、東側係留索では約1～2倍程度の荷重が作用していることが確認された。北側係留索、西側係留索とともに、一般部よりも入隅部の方が平均張力に対する最大張力が大きい値であった。

このことから、矩形アイランド形状の実測調査同様に、係留索に作用する荷重は均等に分散せず、いずれかの係留索に荷重が偏っていることが分かった。また、入隅部は一般部と比較して、係留索に作用する荷重が偏りやすい傾向にあることが分かった。

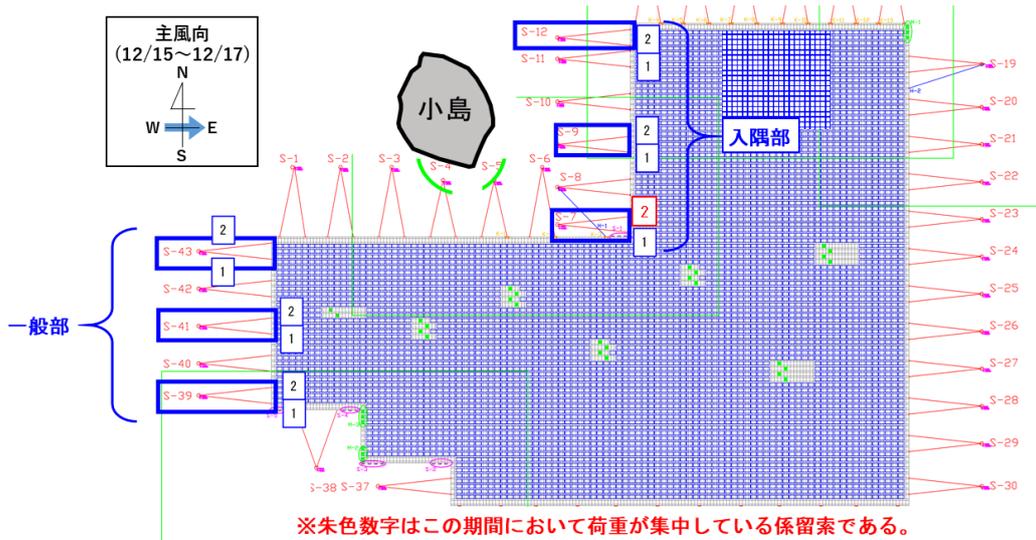
図 3-31 西側係留索の鉄筋計設置箇所

図3-33、図3-34に西風が卓越している期間である、2024年12月15日~2024年12月17日の西側係留索張力の実測値を示す。図3-33、図3-34よりS-7-2に張力が集中している傾向にあり、別期間の図3-25でも張力が集中していた。S-7-2は鉄筋計設置時、点検時においても他の係留索より緊張状態であったことを確認しており、張力が作用しやすい係留索であることが分かった。S-7-2での張力集中の原因については、風向による風上側への張力集中に加えて、係留索長が不均一によることが原因と考える。

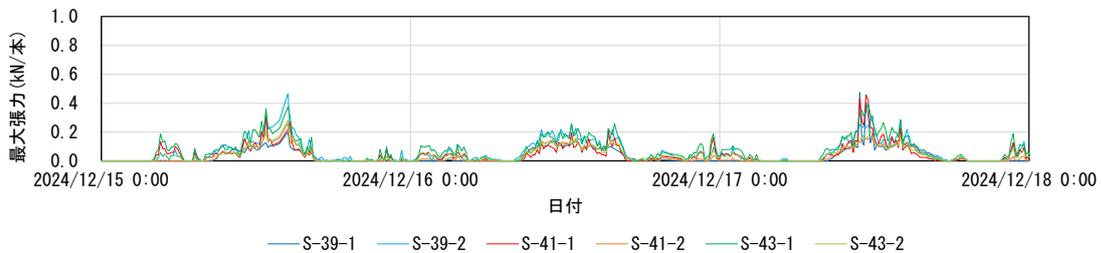
図 3-33 西側係留索一般部での係留索毎の張力 (S-39、S-41、S-43)

繊維ロープの場合は、繰返しの引張荷重が作用した際、初期長さから約3割程度の伸びが生じ、ワイヤーロープの場合は、繰返しの引張荷重が作用しても初期長さから伸びが生じないことが別試験で確認されている。このことから、係留索が繊維ロープの場合は、係留索長の不均一により張力集中が発生したとしても、ロープが伸びることにより荷重が分散される可能性がある。他方、ワイヤーロープの場合は伸びが生じないため、張力集中が緩和されにくい。実測調査箇所は係留索がワイヤーロープであることから、S-7-2のような特定の係留索に張力が集中する現象が続いていると考える。
