# NEDOエネルギー・地球環境分野成果報告会2026 プログラムNo.B1-2-17

熱発電導入拡大研究開発／地熱発電高度利用化技術開発／

## 坑内異常自動検出AI方式，耐熱坑内可視 カメラ(BHS)開発

発表者名 地熱エンジニアリング(株) 梶原 竜哉

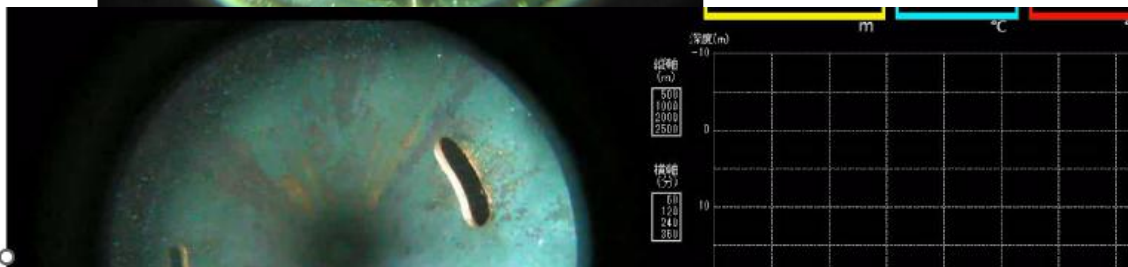
⇐全方位視  
側方から前方まで視認できる

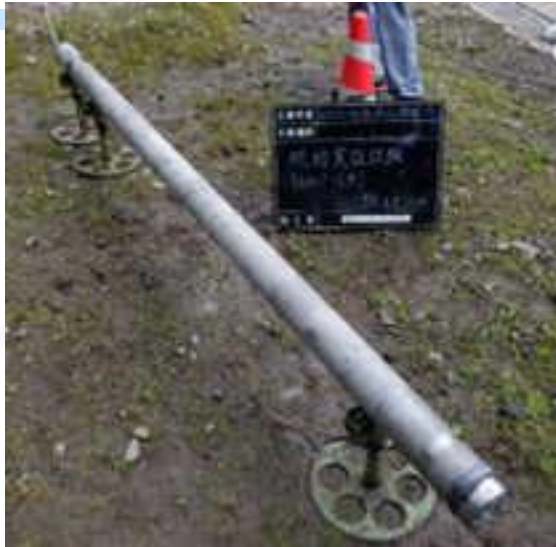
BHS測定器

(耐熱200℃, 耐圧20MPa,  
動作時間4時間以上[4.5時間程度])

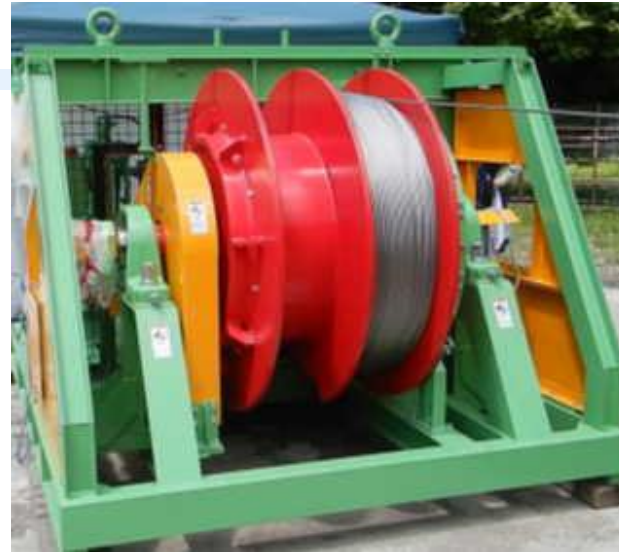
ウィンチ  
光ファイバー複  
合ケーブル

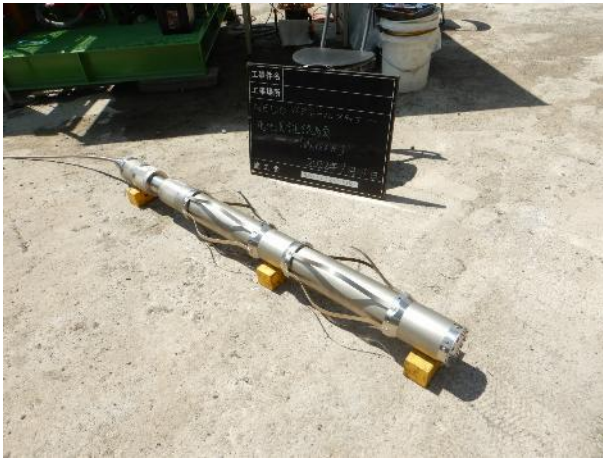
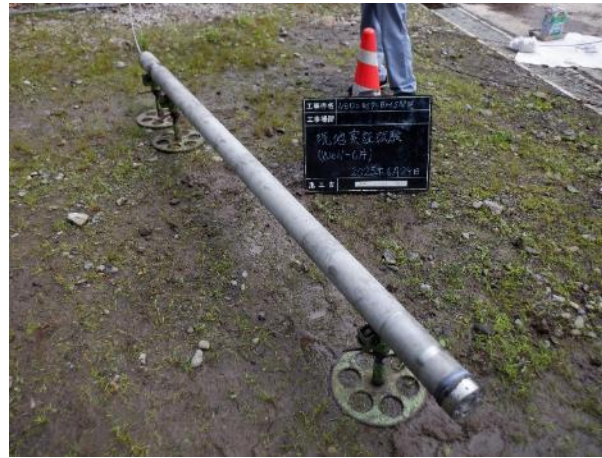
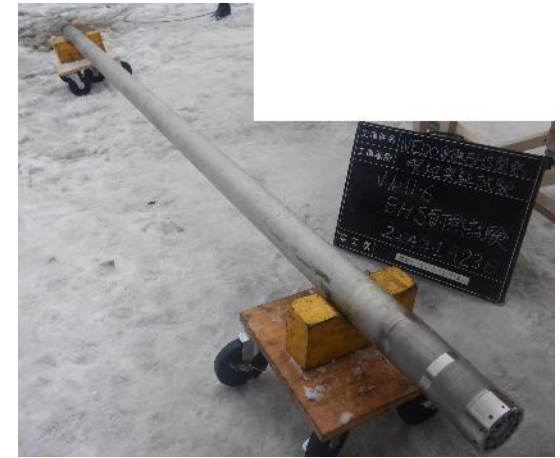
## ボアホールスキャナー 試作品一覧

外径：101.2mm

| | 全長<br>(mm) | 実証試験<br>[動作時間] | 重量<br>(kg) |
| 1号機 | 1,320 | 2.5時間程度(推定) | 約42 |
| 2号機 | 2,805 | 3.5時間程度 | 約60 |
| 3号機 | 3,880 | 4.0時間以上<br>[4.5時間程度] | 約95 |

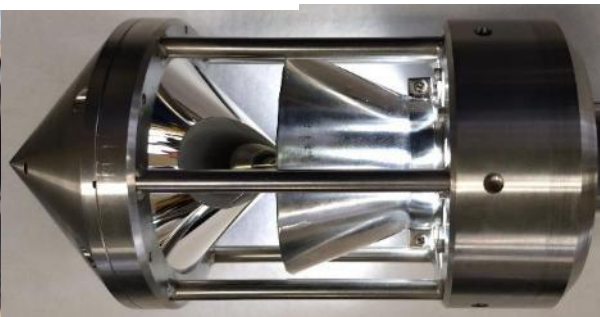
側方視センサー

全方位視センサー

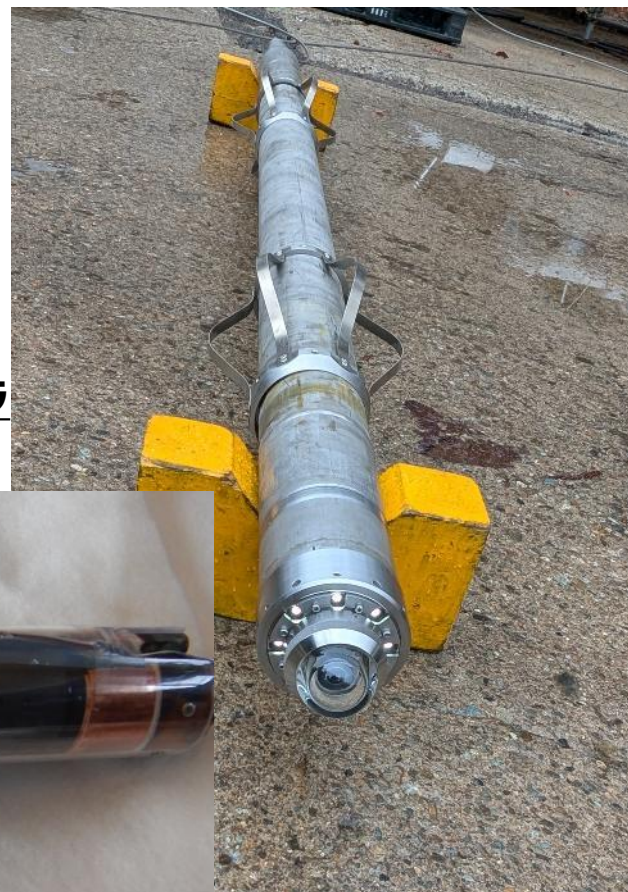
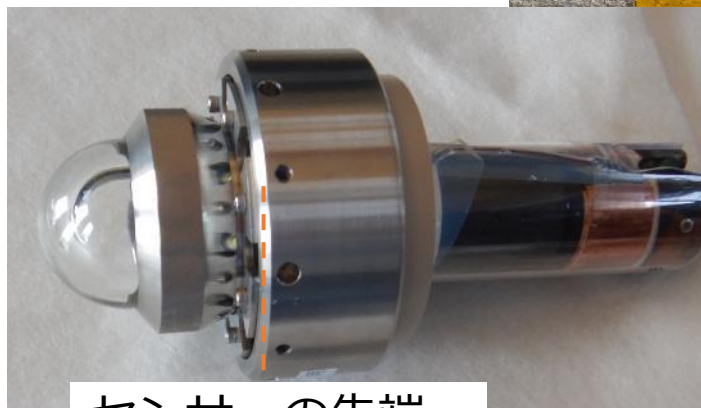
側方視タイプのカメラ  
センサー部

全方位視タイプのカメラ  
センサー部

センサーの先端

ほぼ真横から前面まで視認できている

両センサーは試作2号機ないし3号機の先端部に装着可能

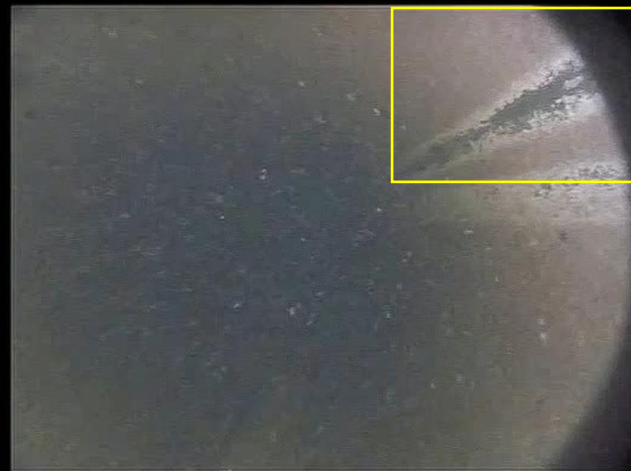
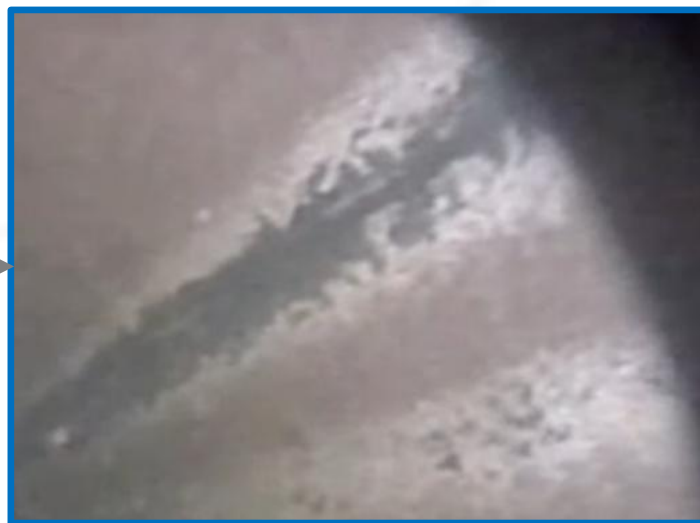
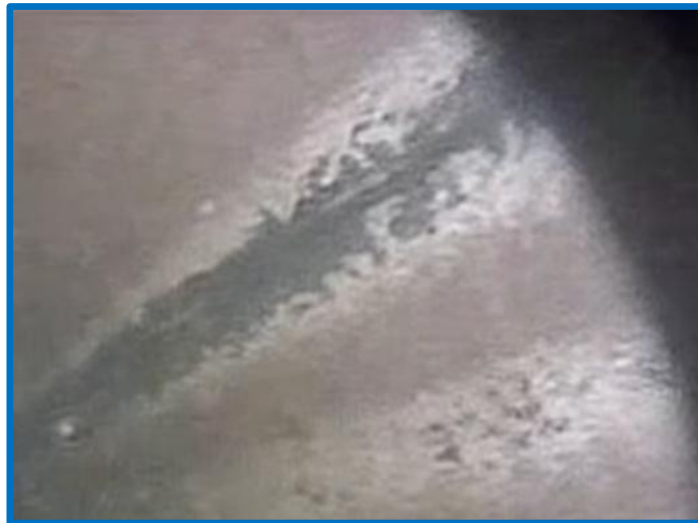
RTVSR+RAFT(3 frames)

拡大率 : x3
