洋上風力発電システム実証研究（北九州市沖）の  
レセプタ脱落防止対策に係る検討結果報告書

2014年3月10日

洋上風力発電等技術研究開発委員会

# JSW 製風車 レセプタ脱落事故について

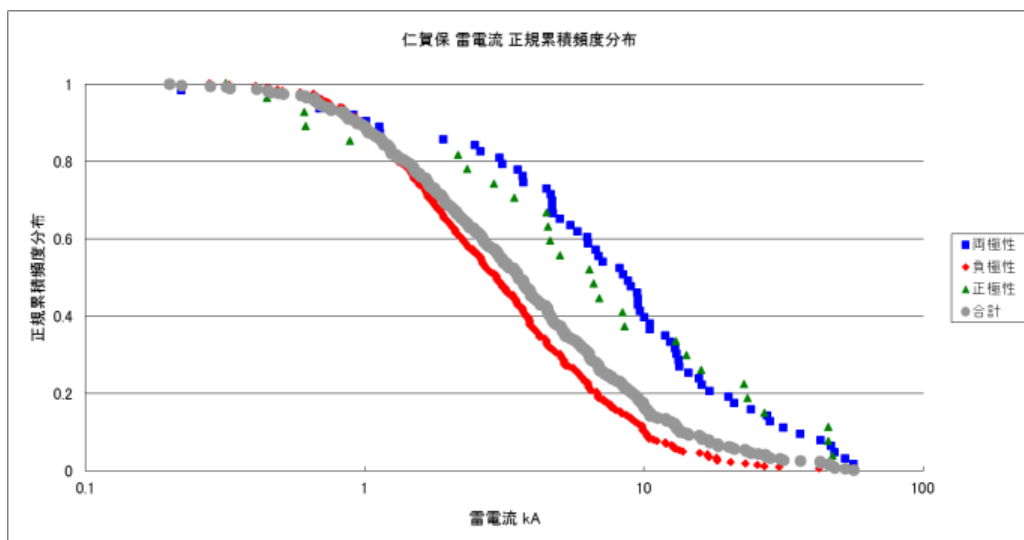
図-2 雷電流の頻度分布（仁賀保）

図 2 は別の装置を用いて観測した仁賀保における 2005～2010 年の雷電流観測結果（386 ケース）をまとめたものである。 $0.5\text{kA}$  未満の雷は 10 ケース（2.6%）あったが、ほとんどの雷は  $0.5\text{kA}$  以上であった。したがって本装置によってほとんどの雷撃を検出可能である。なお、ピーク電流  $0.5\text{kA}$  未満の雷は本装置で検出できないが、エネルギーも小さく、風車に被害を与えることは少ないと考えられる。
