風力発電等技術研究開発/
風力発電高度実用化研究開発/
風車運用・維持管理技術高度化研究開発
(高年次陸上風車の寿命延長運転技術の開発)

イオスエンジニアリング&サービス(株)
(株)キグチテクニクス

委託先: (国研)海上技術安全研究所

2023年2月3日

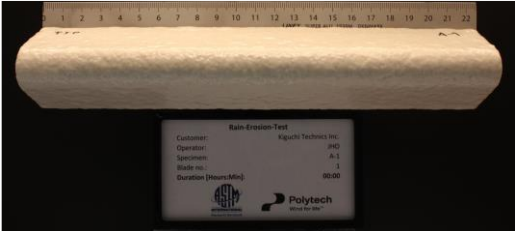
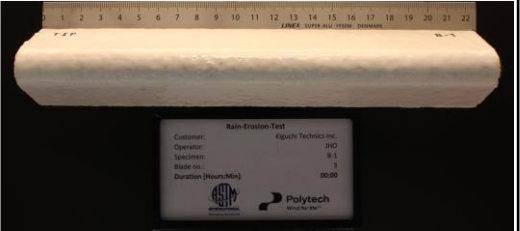
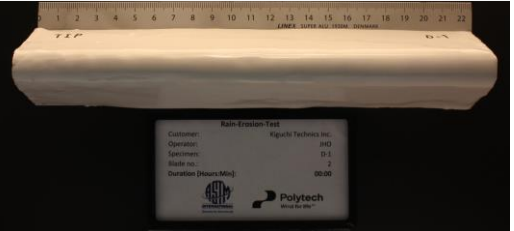
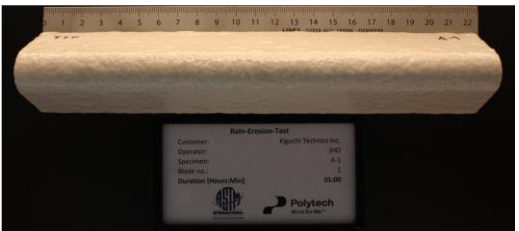
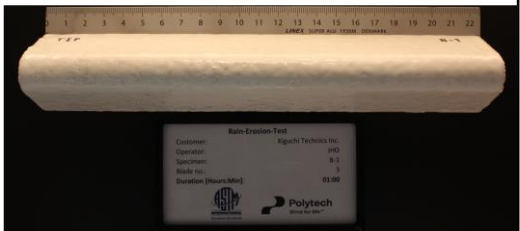
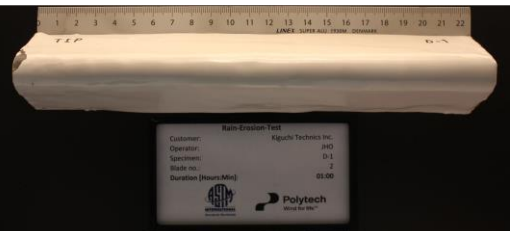
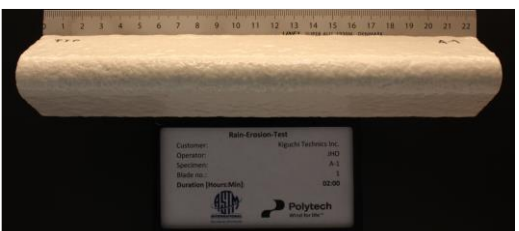
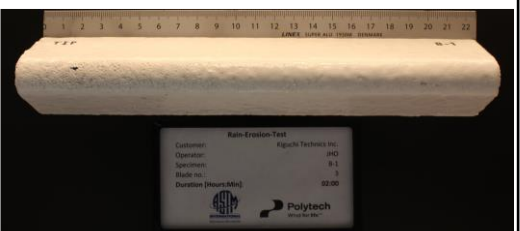
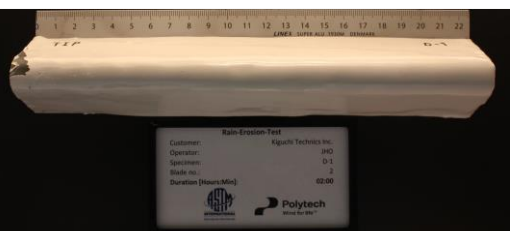
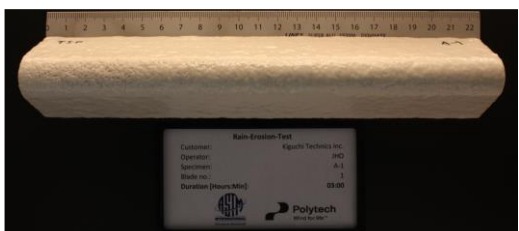
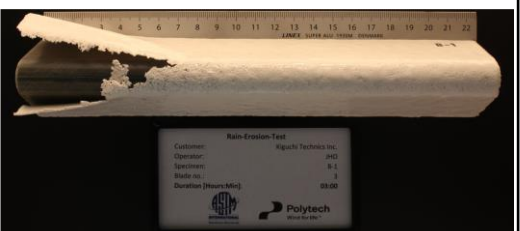
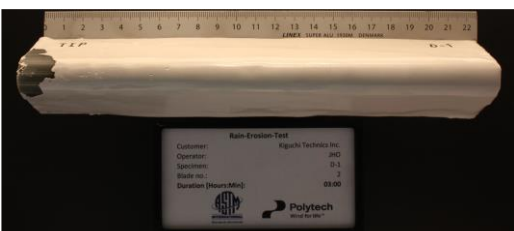
レインエロージョン試験結果

経過時間	新樹脂①	新樹脂②	既存材
0

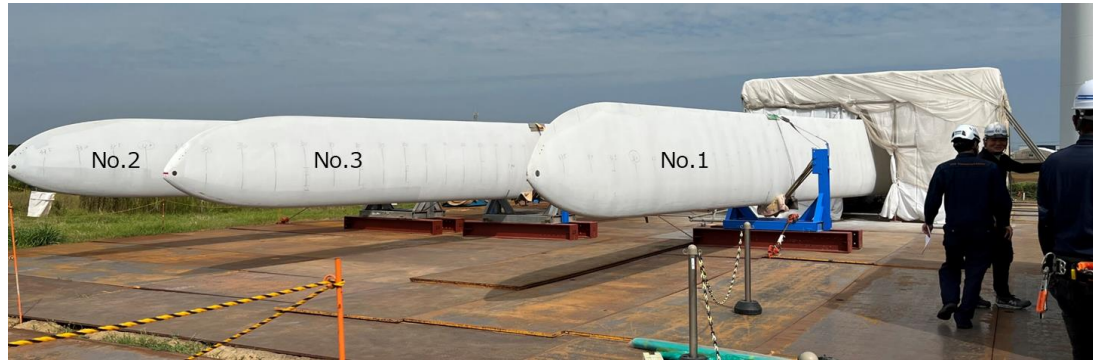
実ブレードへの新樹脂化合物適用試験

補修材	翼No.2	翼No.3	翼No.1
新樹脂①	・リーディングエッジ ・ダメージレベル1～3	—	—
新樹脂②	・ダメージレベル1～3	・リーディングエッジ ・ダメージレベル1～3	・ダメージレベル1～3
既存材	—	—	・リーディングエッジ

補修後、約1か月の試運転後の観察結果（2番翼）
→エロージョン、剥がれなどは発生していなかった。
