太陽光発電システムの設計・施工ガイドライン 2023 年版

係留索に発生する張力の実測調査に関する実証実験結果

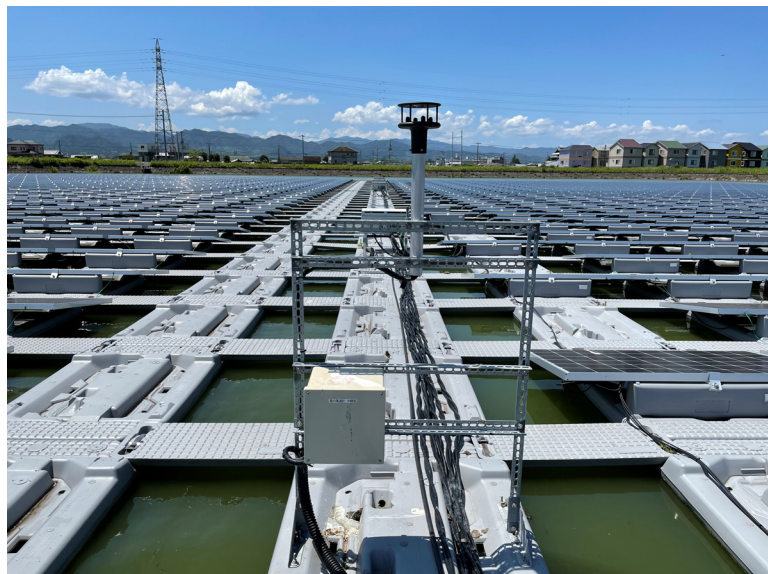
図 3-5 風向風速計外観図

風向及び風速は、超音波風向風速計（三井住友建設所有）の観測データをアイソレータにて分岐し、データロガーにて記録した。超音波風向風速計の諸元を表 3-3 に示す。風向風速計の外観図を図 3-5 に示す。

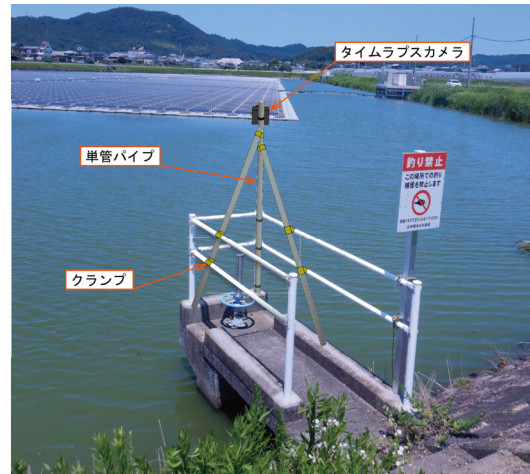
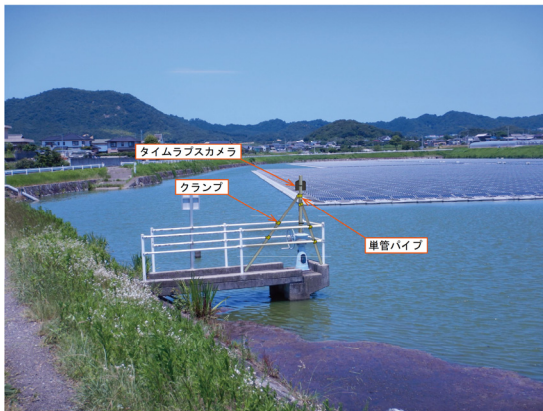
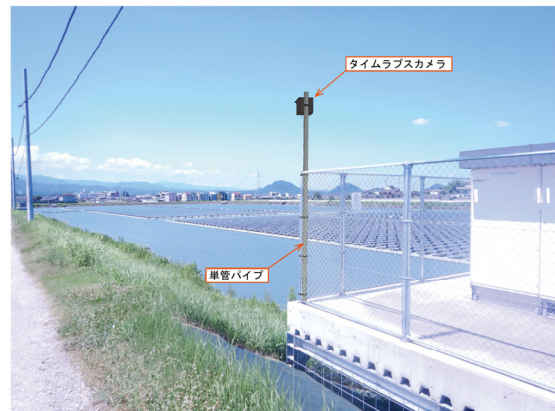
図 3-6 タイムラプスカメラ設置状況

水上設置型太陽光発電設備のアイランド全体の動きを確認するため、タイムラプスカメラ撮影（1ショット／30秒）を行った。カメラは次の4箇所に設置した。

- ①女井間池南西側の取水口付近のパイプフェンス（転落防止柵）
- ②女井間池南東側の取水口付近のパイプフェンス（転落防止柵）
- ③南側アイランドの PCS 侵入防止フェンス
- ④北側アイランドの PCS 侵入防止フェンス

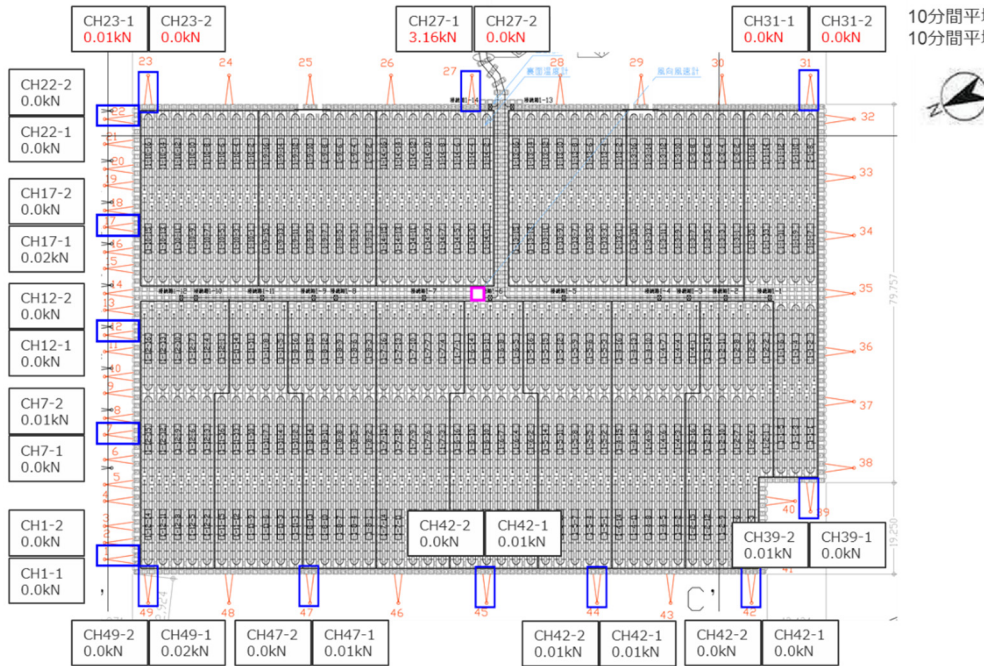
図 4-7 9月の最大張力計測時のアイランド全体張力

図 4-6、4-7 に 5 月及び 9 月の最大張力が計測された際（9 月は台風時）の、張力計計測値および風況（10 分間平均）を示す。5 月（図 4-6）の西側係留索においては、荷重が均等に分散せず特定の係留索に荷重が集中している。9 月（図 4-7）の東側係留索においても同様の現象が確認されている。

日時：2022/9/18 23:55

10分間平均風速：9.1m/s
10分間平均風向：東南東
