NEDO水素・燃料電池成果報告会2022

事業名：燃料電池等利用の飛躍的拡大に向けた共通課題解決型産学官
連携研究開発事業／
研究開発項目Ⅲ 燃料電池の多用途活用実現技術開発／
車載用燃料電池セパレータの大量普及時に向けた品質担保手法の開発

岡村 滋
日清紡ケミカル株式会社
2022年7月28日

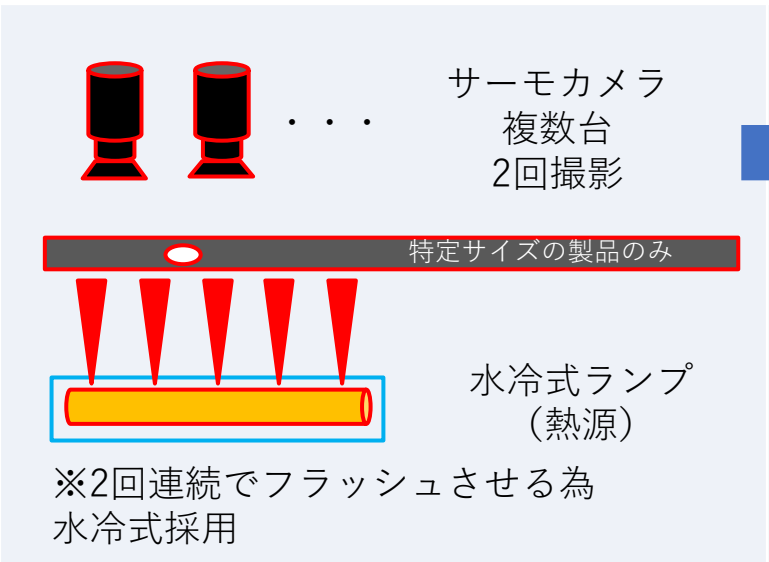
検討内容	現行装置	検討内容
<ul style="list-style-type: none"> カメラ性能 分解能と距離 撮影方法 複数台2回撮影 ⇒1台1回撮影 ランプ種類 水冷⇒空冷

<p>サーモカメラ 複数台 2回撮影</p> <p>特定サイズの製品のみ</p> <p>水冷式ランプ (熱源)</p> <p>※2回連続でフラッシュさせる為 水冷式採用</p>

この検討により以下のことが分かった。

- ・ノイズの少ない画像が取得可能。
- ・1回撮像により画像間のバラつきが解消。
- ・繰り返し検出精度が向上。

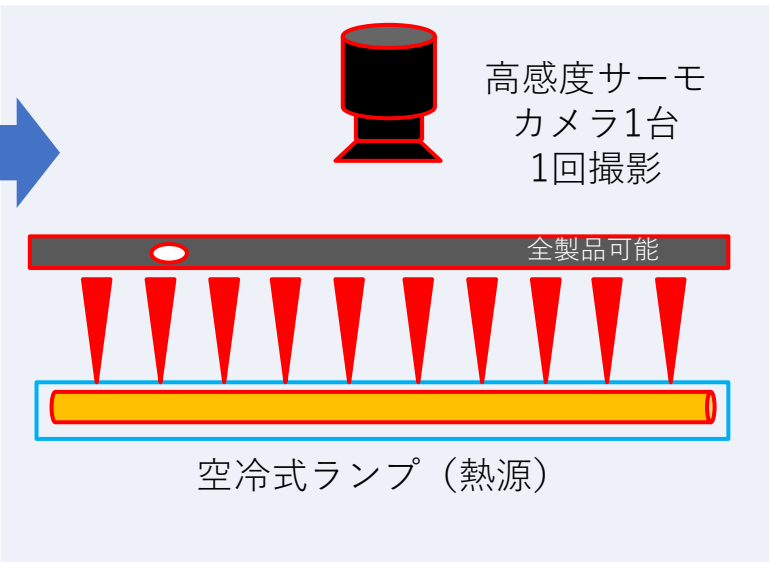
<p>高感度サーモ カメラ1台 1回撮影</p> <p>全製品可能</p> <p>空冷式ランプ (熱源)</p>
