風力発電等導入支援事業／  
着床式洋上ウィンドファーム開発支援事業／  
着床式洋上ウィンドファーム開発支援事業  
(洋上風力発電設備にかかる落雷リスク)

# 事業概要

洋上風力発電の事業化を加速するために必要な情報の収集や支援として、我が国の厳しい気象条件の一つである落雷に関して、洋上風力発電設備にかかるリスク等を明らかにすることを目的とし、リスクマップ及びリスクを最小限とするために必要な手法を取りまとめて提示する。

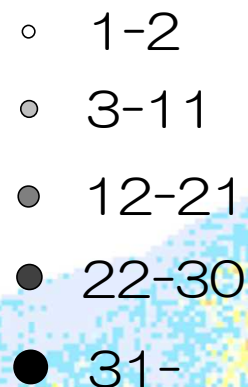
## 落雷リスクマップ：冬季雷地域（A地域）の更新案

雷撃密度[回/月/km<sup>2</sup>]

落雷回数[回/シーズン]

洋上は冬季雷の発生様相を考えると、最も近い陸上が冬季雷地域であれば、洋上も冬季雷地域と認定すべき

□ A地域（冬季雷地域）の更新案

JLDNデータ（15年間、10月～3月）

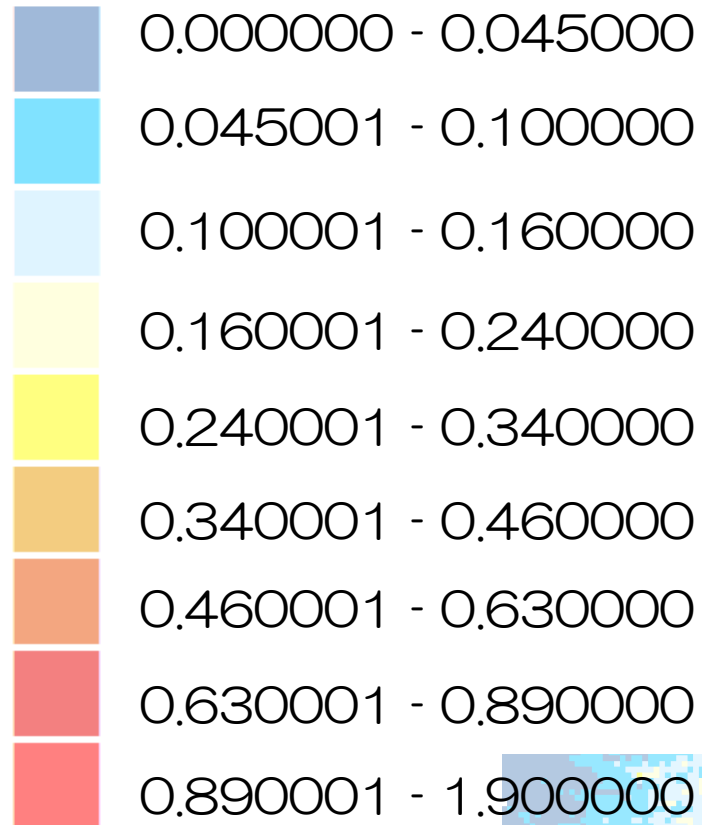
## 落雷リスクマップ：夏季雷地域（B地域）の更新案

雷撃密度[回/月/km<sup>2</sup>]

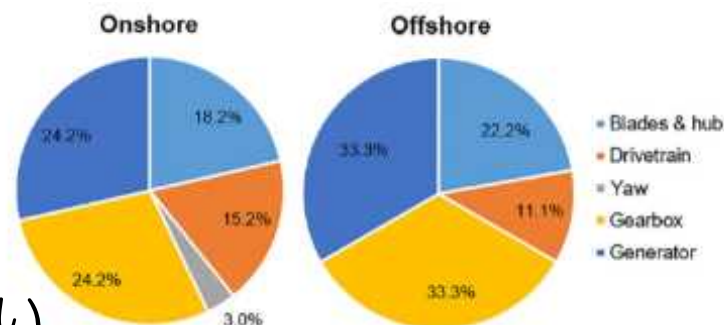
#### <海外文献調査>

主に洋上の事故様相について調査したが、統計化されたデータは少ないのが現状

- 落雷要因の事故は事故全体の1 / 4程度  
国内の陸上風力での事故割合と大きく変わらない
- ブレードの事故は、洋上の方がダウンタイムが長い傾向がある

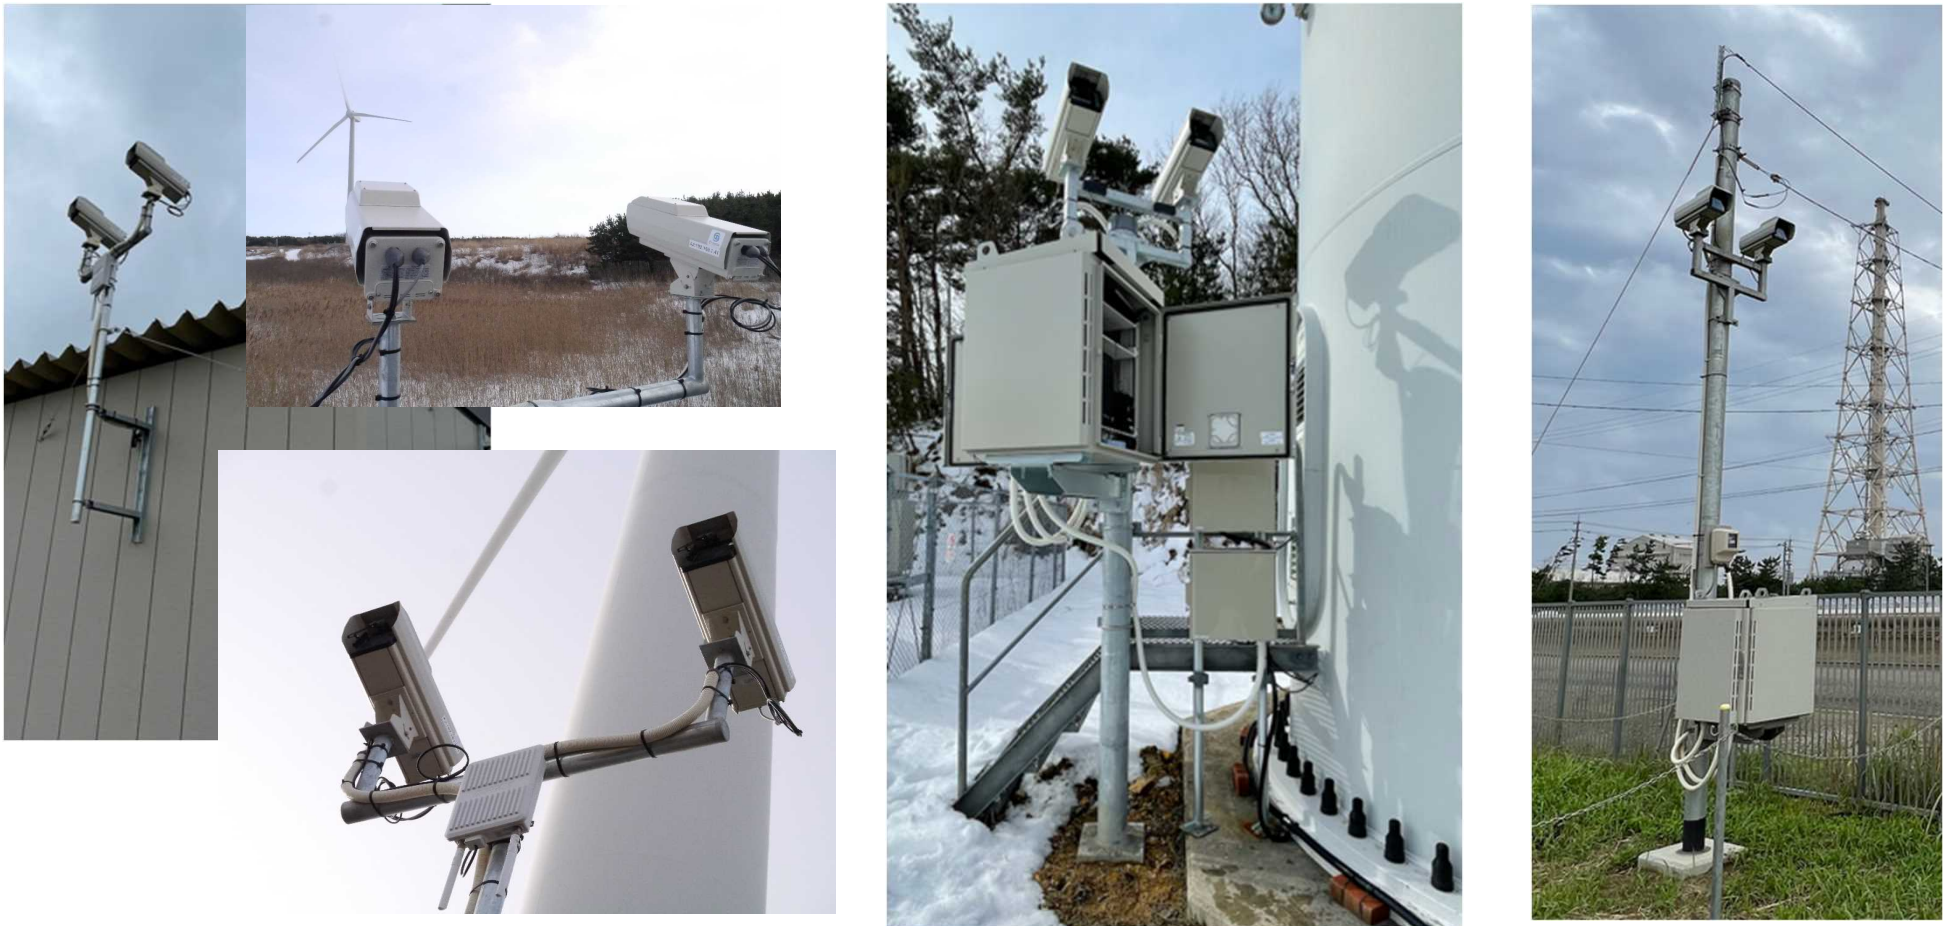
### ＜機器設置の例＞

2台のカメラを用いて一つのシステムを構成

カメラA：風車への落雷の閃光を鮮明に撮影できるように各種パラメータを調整

カメラB：昼夜問わず、風車の姿を鮮明に撮影できるように各種パラメータを調整
