2021年度成果報告会

風力発電等導入支援事業／ 着床式洋上ウィンドファーム開発支援事業／ 着床式洋上ウィンドファーム開発支援事業 （洋上風力発電設備にかかる落雷リスク）

（株）東洋設計
（学）中部大学

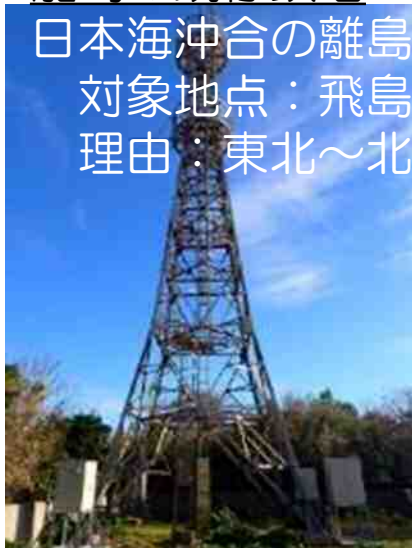
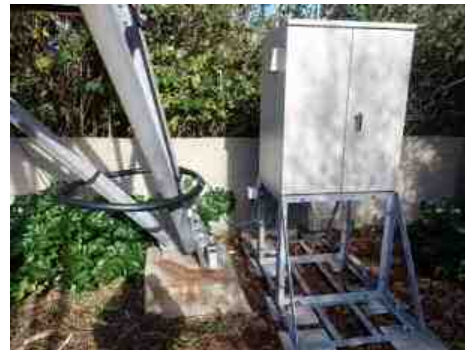
- 離島の既存鉄塔：機器設置済

日本海沖合の離島にて雷観測を実施する。

対象地点：飛島（山形県）、舳倉島（石川県）

理由：東北～北陸の冬季雷地域で小面積の離島

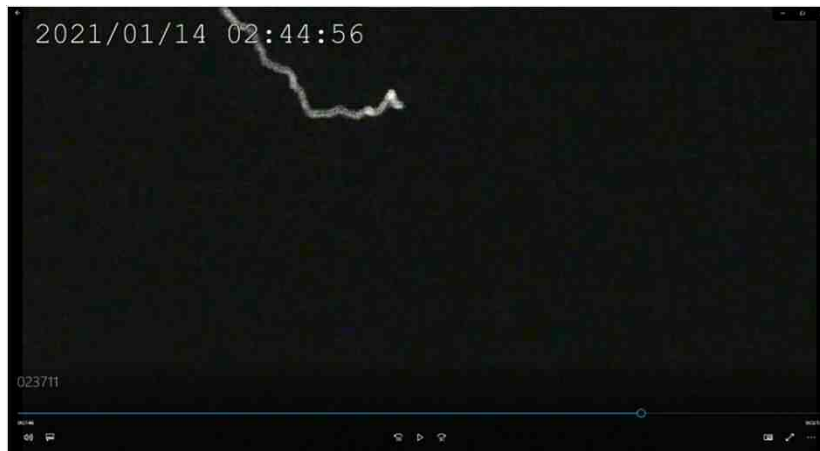
(Aカメラ落雷発生時)

落雷捕捉の一例

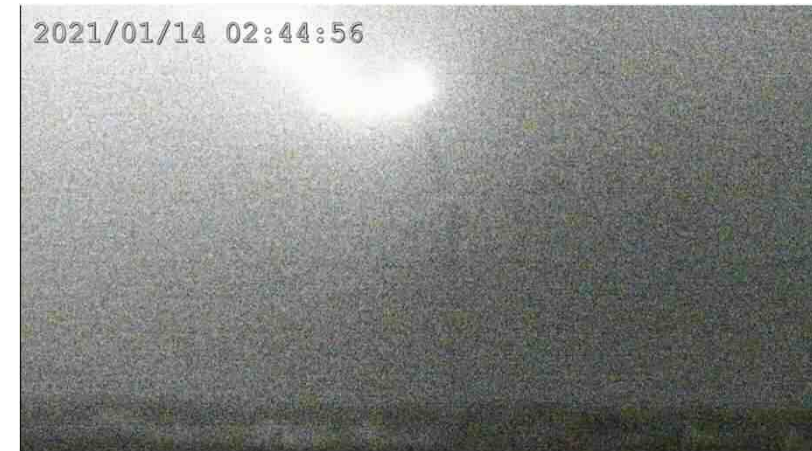
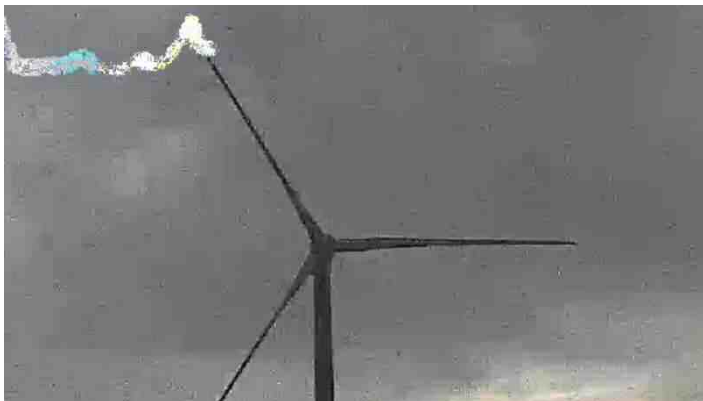
(Bカメラ落雷発生時)

←夜間のAカメラでとらえた落雷と昼間のBカメラの画像を合成したサンプル

現在は手動での合成であるが将来的には落雷点の自動検知ができるよう改良

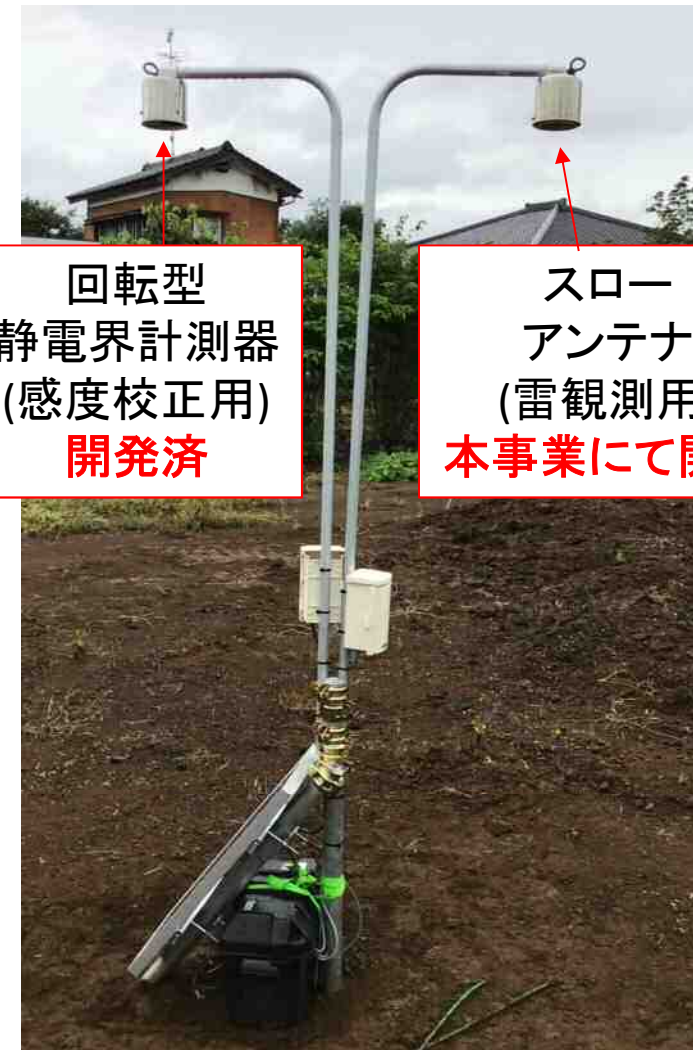
センサーシステムの外観

(1): 静電界計測システムの開発

→ 開発完了、動作検証・改良は継続
